県内で開設された作業道の損傷状況について

和歌山県農林水産総合技術センター 林業試験場 西原康人

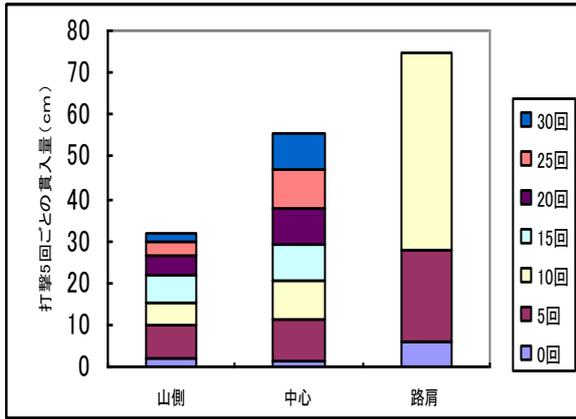
図1 那賀管内作業道 安定斜面
開設年度平成20年

貫入試験結果から、安定した斜面（図1、3、5）では山側に比べ路肩側の貫入量が大きく、破砕帯の箇所では山側と路肩側で貫入量の差が少ない結果となった。貫入量が大きいと締固めが緩いと思われるが、損傷状況との関連性は、貫入量の山側と路肩側の貫入量の差が大きい場合（図1）と差が小さい場合（図5）の路線で比較しても、盛り土の崩壊発生の頻度は変わらず、締固め状況で崩壊の傾向を判断することはできなかった。

通常、締固めは盛り土30cm程度ごとに行うことが必要であるが、今回の調査から締固め状況は一様になっておらず、十分な締固めができていないことがわかり、より丈夫な作業道の開設のためにはこのような状況を理解した上で、強固な盛り土施工を心がける必要がある。

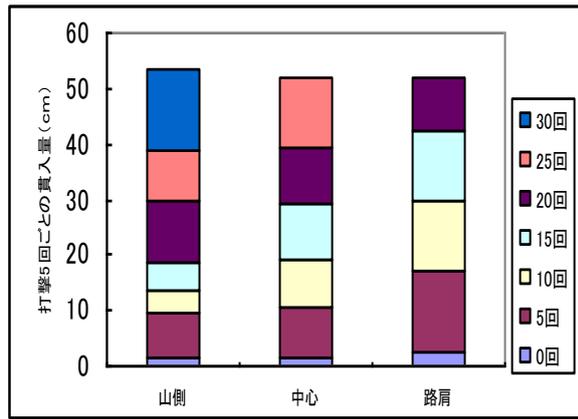
図2 那賀管内作業道 破碎帯箇所
開設年度平成20年

破砕帯箇所で貫入試験を行った場合は、全体的に貫入量が大きい傾向で、特に崩壊地形に近いところ（図6）で貫入量が大きい傾向であったが、路肩崩壊の発生頻度に差は確認できなかった。
