和歌山県の森林防護柵沿いにおけるニホンジカ等の出現と行動

和歌山県林業試験場

Appearance and Action of Deer (*Cervus nippon*) etc. Along the Forest Protection Fence in Wakayama Prefecture

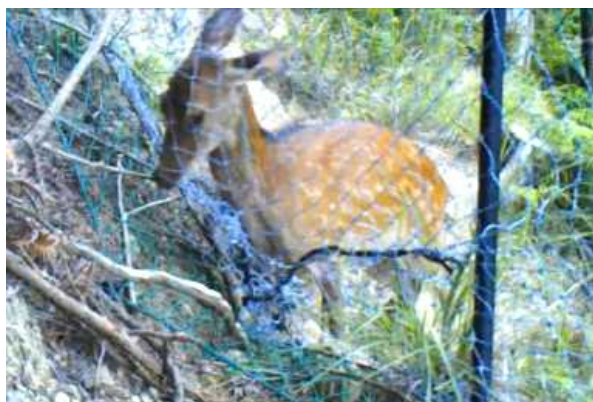
図4 森林防護柵の修繕箇所を通過しようとするニホンジカ

シカは5調査地の12地点全てで撮影され、10地点で「柵接触」、4地点で「柵通過・破壊試み」、2地点でイノシシが柵の修繕箇所を破壊した後の「柵通過」が確認された(図7)。「柵通過・破壊試み」では、シカが柵の修繕箇所に頭からぶつかっていくもののネットの弾力により押し戻され、侵入できずに短時間で立ち去る行動が確認された(図4)。

※ゆっくりと頭からネットにぶつかっていくが弾力で押し戻される

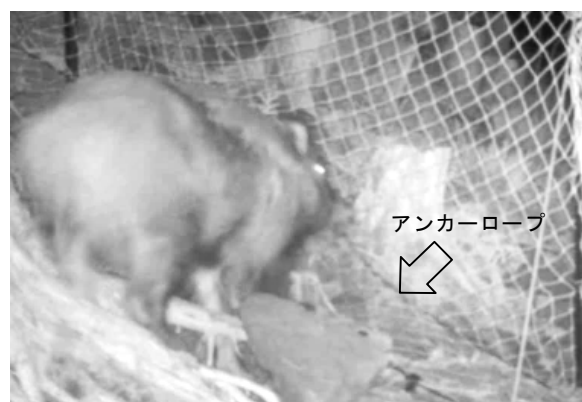
図5 森林防護柵の修繕箇所を破壊しようとするイノシシ

イノシシは2調査地の4地点で撮影され、2地点で「柵接触」、2地点で「柵通過・破壊試み」、2地点で「柵破壊・通過」、2地点で「柵通過」が確認された。「柵通過・破壊試み」では、イノシシが柵のネットを地面に固定するアンカーロープを咥えて執拗に引っ張る行動が確認された(図5)。「柵破壊・通過」では、イノシシがネット下部に潜り込みネットやアンカーロープを押し上げる行動と、それによりアンカーが抜けてしまった事例が確認された(図6)。

※アンカーロープを咬んで激しく引っ張る行動を繰り返すイノシシ

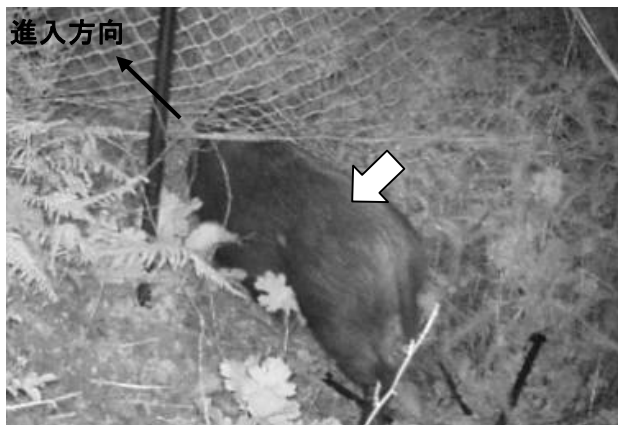
図6 森林防護柵修繕箇所を再度破壊して
通過するイノシシ

※イノシシがネット下に潜り込むことで打ち直したアンカーが抜けてしまった

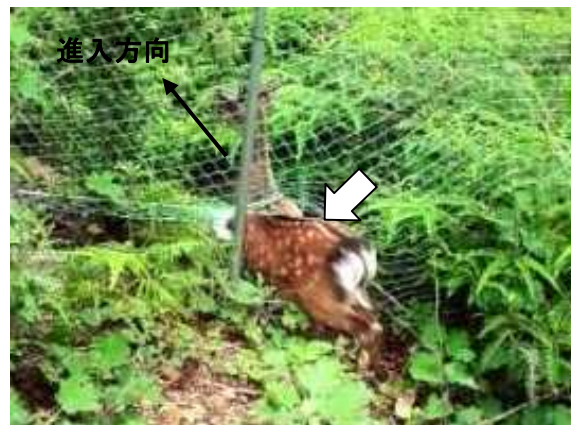
図7 イノシシが破壊した森林防護柵の
修繕箇所を通過するニホンジカ

※第6図と同じ地点
