- 鶏舎は16棟
- 山林に囲まれ、川沿いに立地
- H25に前経営業者が廃業して以来、放置状態
- 鶏舎周囲は雑草や樹木が繁茂
- 鶏舎床面は再活用に比較的耐えられる
- 鶏舎側面の金網・カーテン・防鳥ネットは劣化著しく全面的な修理が必要

図1：遊休鶏舎概要

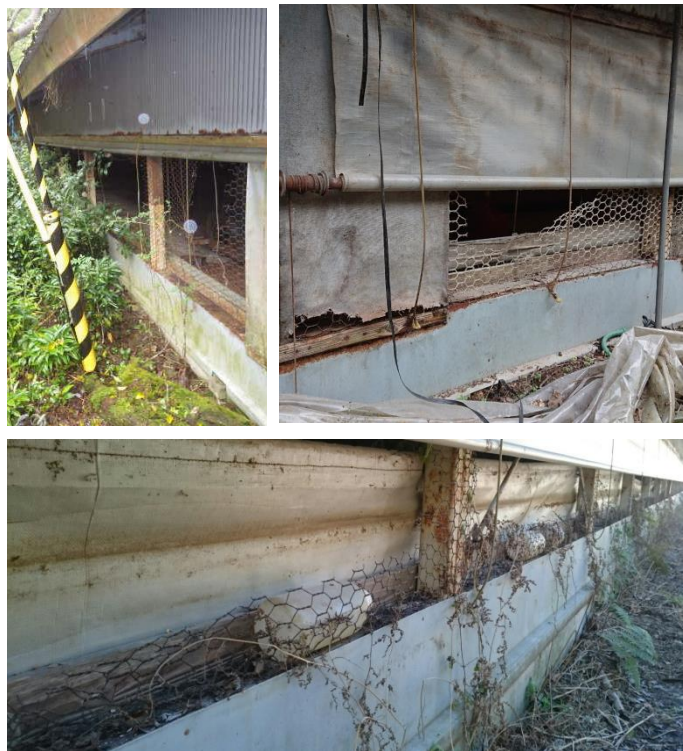
- 全16鶏舎で金網破損があり【評価】1

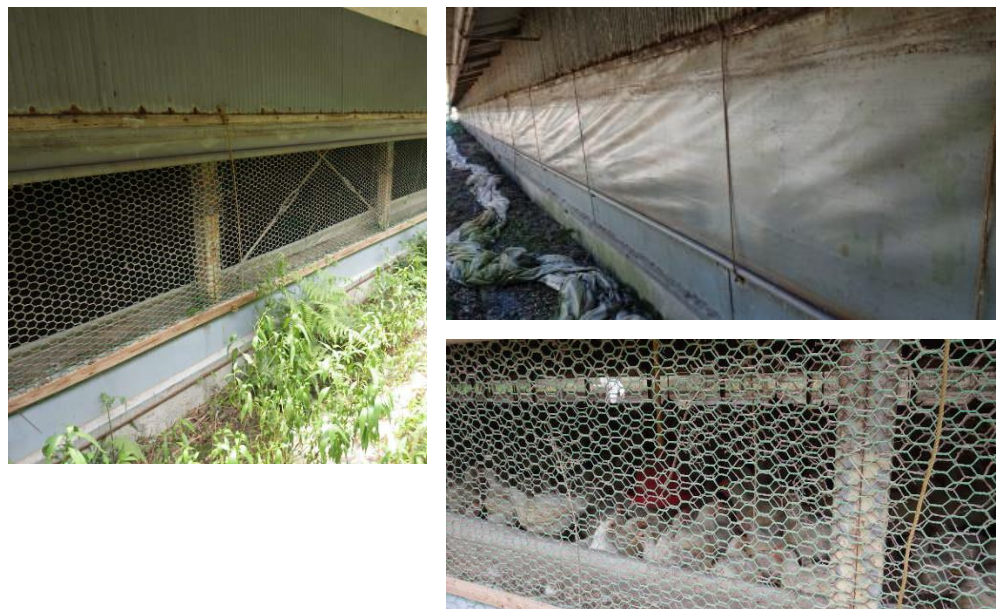
図2：鶏舎側面の金網

- 現在、16鶏舎とも金網二重張りやカーテンを利用し概ね破損修理され【評価】4

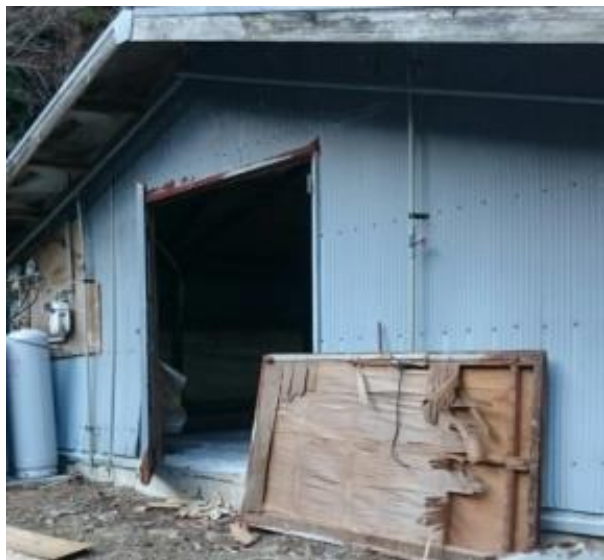
- 9鶏舎で出入口扉の破損があり【評価】1

- 近隣遊休肉用鶏農場より資材確保

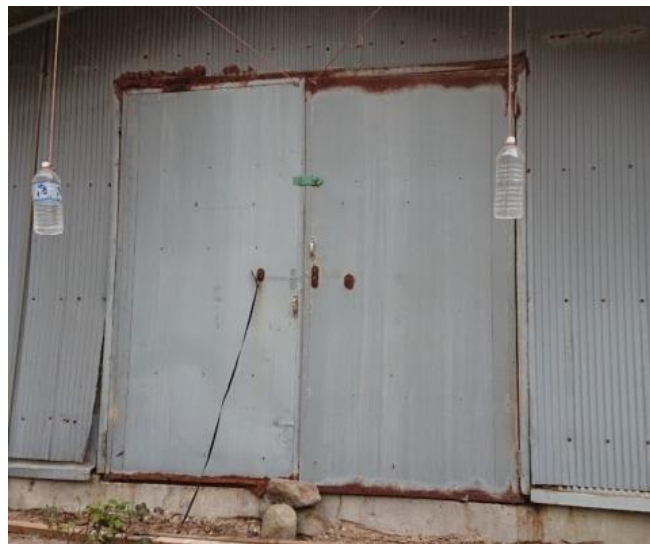
図3：鶏舎出入口扉

- 現在、9鶏舎とも出入口は修理され【評価】5

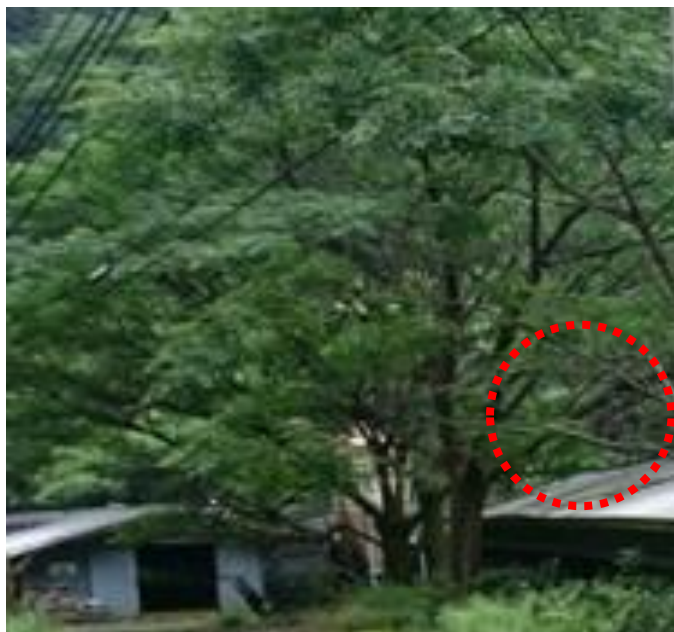
- 4鶏舎で樹木が鶏舎屋根に伸びた箇所あり【評価】1

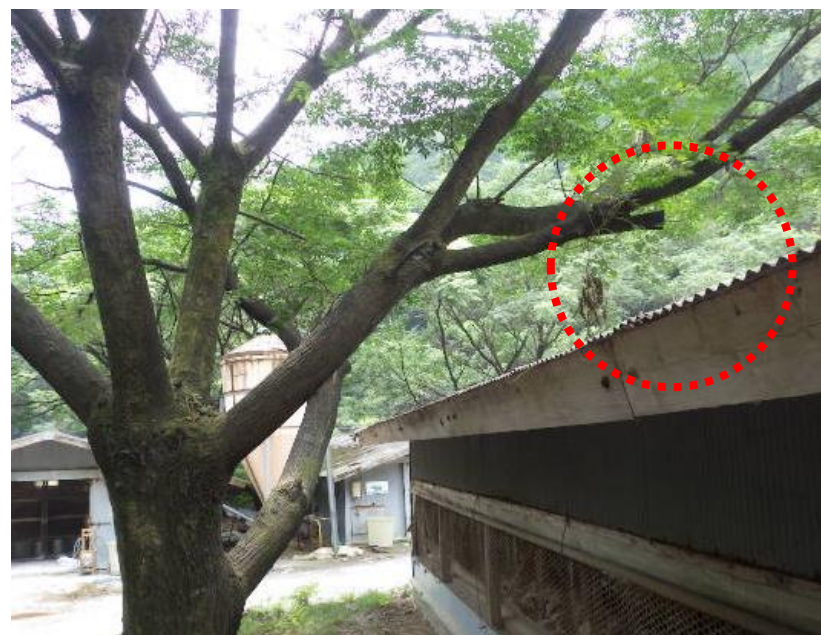
図4：鶏舎周囲の樹木繁茂状況

- 現在、4鶏舎とも樹木伐採され【評価】5

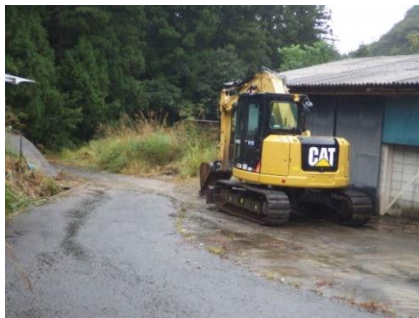
- 農場に車両消毒設備が無く【評価】1

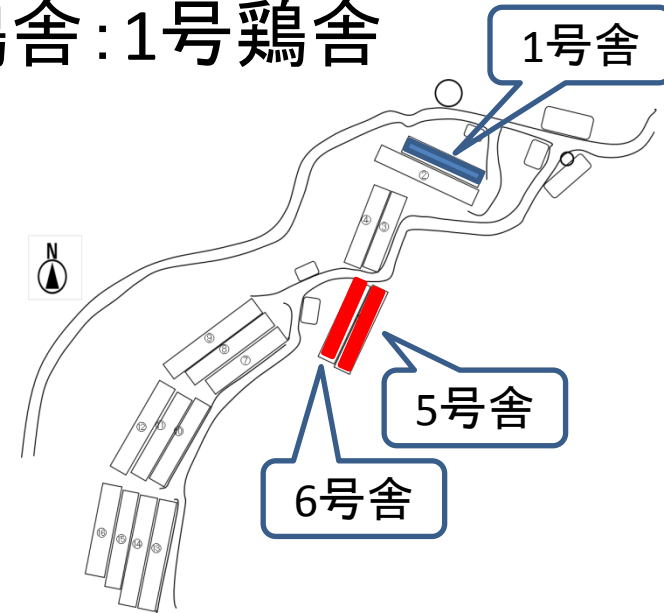
図6: 低育成率鶏舎の舎内環境測定

温度、湿度、アンモニア濃度測定 (H30.11中旬～下旬)

- 低育成率鶏舎: 5,6号鶏舎、対照鶏舎: 1号鶏舎

温度 (°C)		湿度 (%)		アンモニア濃度 (ppm)	
	22日齢	30日齢	22日齢	30日齢	22日齢	30日齢
5号舎	26	24	60	52	12	13
6号舎	25	24	60	60	10	11
1号舎	25	21	48	36	3	4

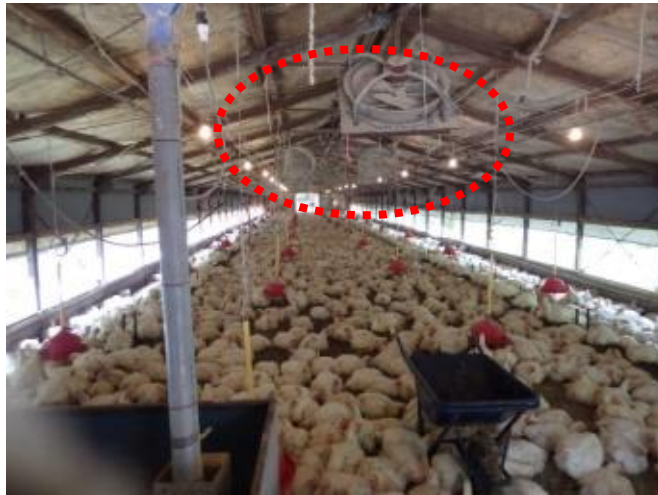
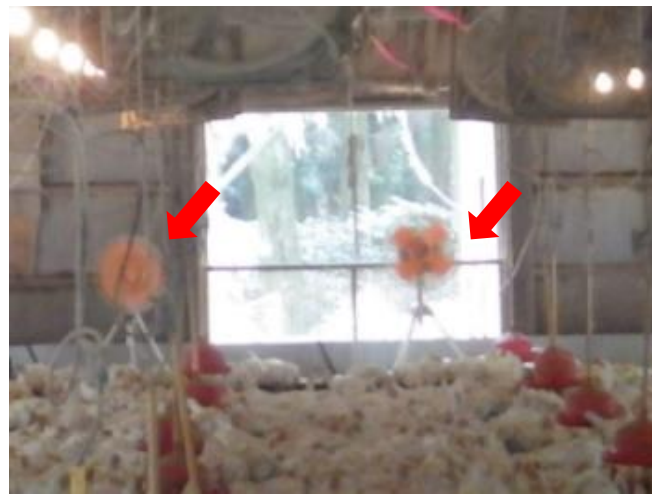
図7：立入事例（H30.7中旬、下旬）

暑熱による死亡羽数増加が2回発生

- 老朽化換気扇の能力低下による換気不良が主原因 → 扇風機増設

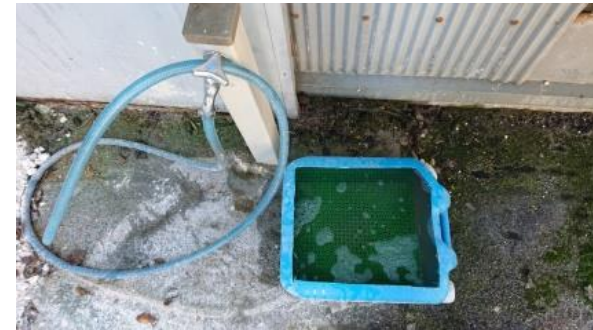
- 糞便よりコクシジウムが検出
オルソ剤の消毒をプログラムに追加
各鶏舎の石灰消毒槽に加え、オルソ剤による踏込消毒槽設置
