県道長井古座線 八郎山トンネル 技術検討委員会

調査報告書【概要版】

令和 6 年 6 月

和 歌 山 県

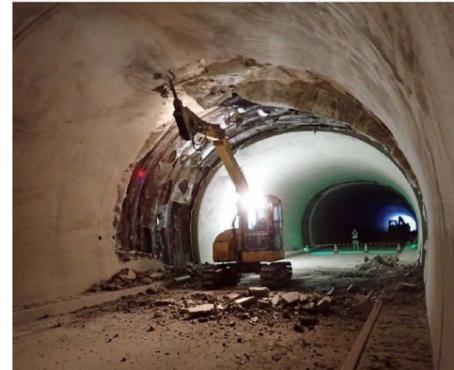
図-3.1 覆工コンクリート取壊し状況

- 3.1.1 トンネル内空断面計測(3次元測量)
 全延長に対しトンネル内空断面が確保されているかを調査
 3.1.2 覆工コンクリートの厚さ及び空洞調査(地中レーダ探査)
 覆工コンクリートの縦断方向に11測線、横断方向に13測線を定め、地中レーダ探査を実施
 3.1.3 覆工コンクリート取壊し調査
 原則全ての覆工コンクリートを撤去し、支保工が正しく設置されているか直接確認(令和6年5月時点で撤去は概ね完了)
 (図-3.1参照)

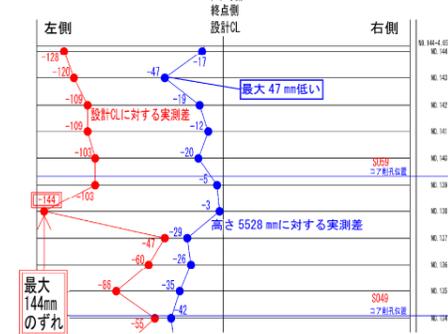
図-3.2 出来形線形のズレ、高さ不足状況

- 3.2.1 トンネル内空断面のズレや高さ不足(3次元測量結果)
 出来形センターは、設計センターに対して左側に大きくズレが生じ、最大144mmのズレ
 高さは、ほぼ全区間において不足しており、最大47mm不足
 (図-3.2参照)
 3.2.2 覆工コンクリートの空洞の存在と厚さ不足(地中レーダ探査結果)
 覆工コンクリート背面の空洞は全スパンの約7割で発生し、空洞厚の最大は17cm(図-3.3参照)
 覆工コンクリート厚不足は全スパンに存在し、最小値は3cm(図-3.4参照)
 3.2.3 鋼アーチ支保工の設置位置のズレ(覆工コンクリート取壊し調査結果)
 S031スパンでは鋼アーチ支保工の位置が、天端センターから約100mm左にズレ
 SL上の鋼アーチ支保工前面間隔においては370mm狭い状況
 3.2.4 インバートコンクリートの出来形不良(覆工コンクリート取壊し調査結果)
 S031スパン付近では、右側の鋼アーチ支保工が、トンネルの内側に269mm食い込んでいることで、インバートコンクリートの厚さが不足
 3.2.5 計測Aの未実施及び虚偽データの作成と報告
 計測A、吹付けコンクリート厚の測定をほとんど行わず、虚偽のデータを提出

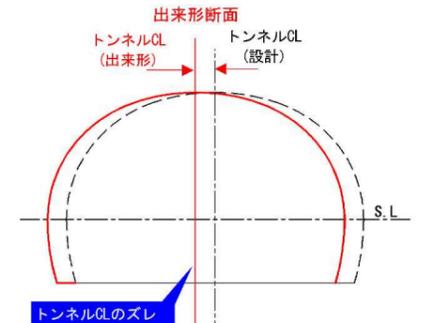
図-4.1 トンネルCLのズレ

仮トラバース点設置における測量不備など複数の測量ミスが発生したにもかかわらず、それを是正することなく施工を進めた。
 (図-4.1参照)

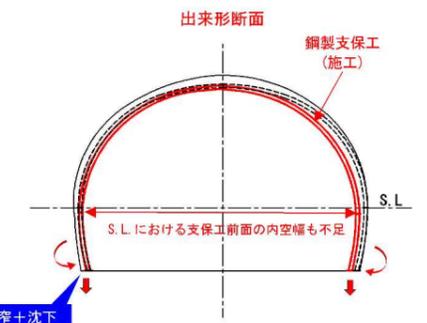
図-4.2 支保工の狭窄+沈下

一次吹付けコンクリート厚さの管理不良により、所要の内空断面が確保できていないにもかかわらず鋼アーチ支保工を無理矢理に設置したことから、ねじれと設置位置の不良を生じさせることになった可能性がある。(図-4.2参照)

6.3 支保工の撤去及び再設置
鋼アーチ支保工が、ほぼ全測点で所定の位置に設置されていないことを踏まえ、所定の覆工コンクリート厚を確保するため、トンネルのほぼ全延長で鋼アーチ支保工の撤去と当初設計位置での再設置を行う。

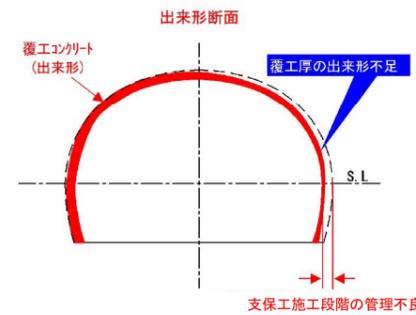
図-4.3 覆工厚の出来形不足

4.7 セントルフォームの設置位置不良及び覆工コンクリート厚の管理不良
鋼アーチ支保工の設置位置が不正確であるにもかかわらず、トンネル内空断面を確保するようセントルフォームを設置したことから必然的に覆工コンクリート厚の不足が生じた。(図-4.3 参照)

4.10 技術者倫理の欠如
トンネル施工に関する基礎的知識の欠如に加え、コンプライアンス意識の低さが、トンネル全長にわたる支保工幅不足など極めて深刻な施工不良を発生させた抜本的な原因と考えられる。(図-4.3 参照)

6.5 覆工コンクリートの再施工
所定の内空断面と覆工コンクリート厚を確保するため、支保工を正しい位置に再設置し、再度覆工コンクリートを打設する。
