事故現場写真

事故状況説明図

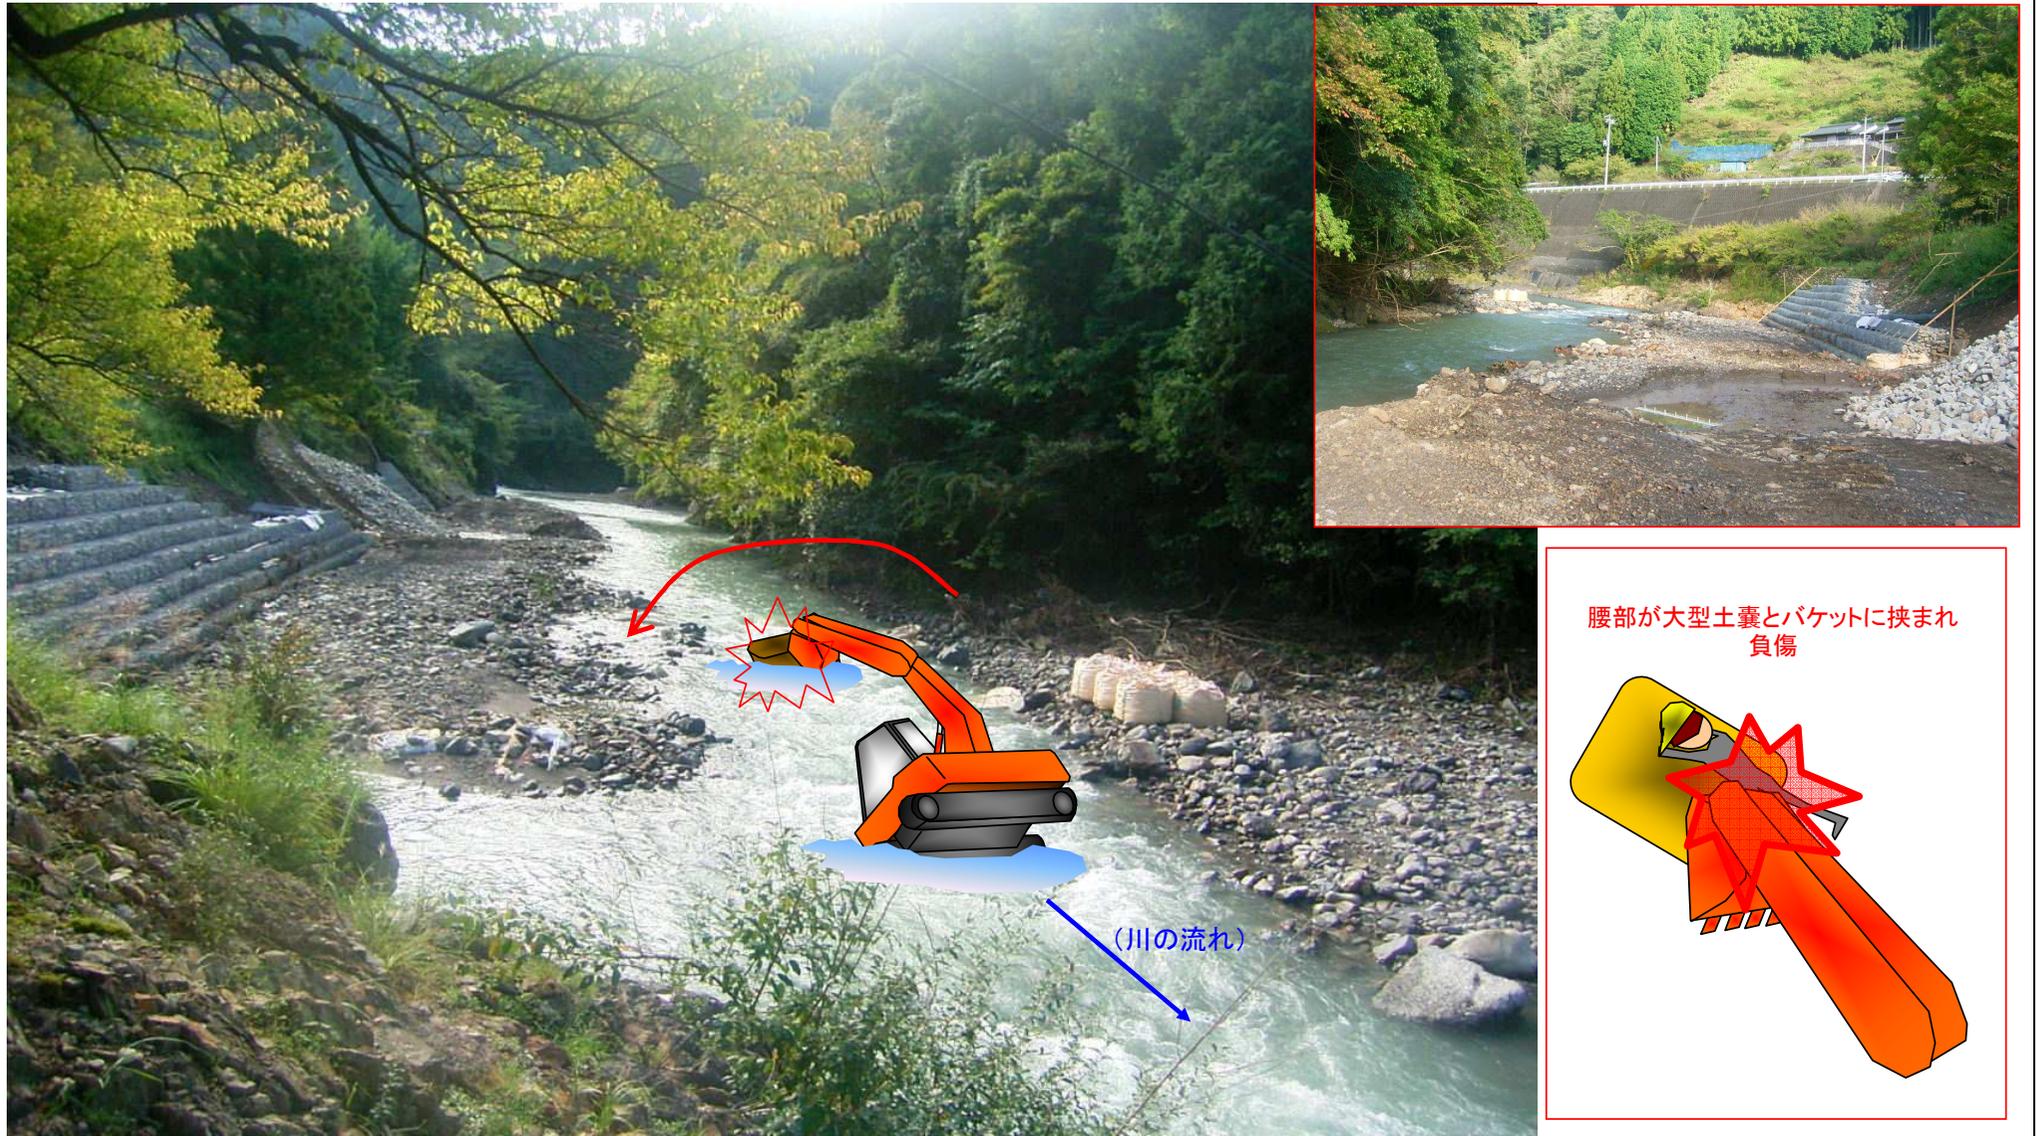
腰部が大型土嚢とバケットに挟まれ
負傷

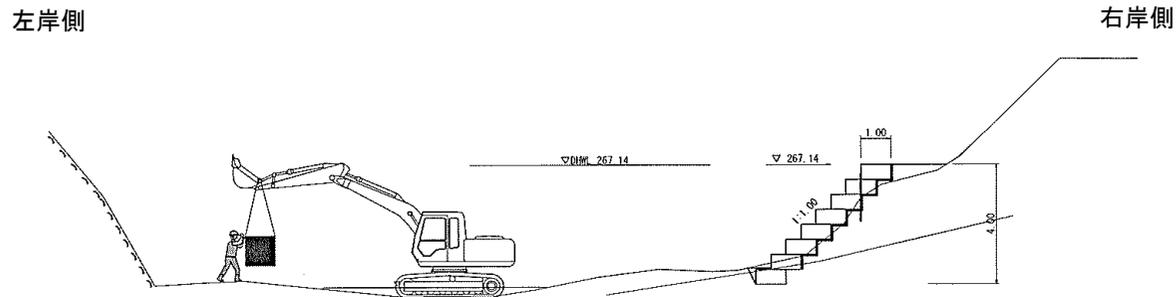
(1) 左岸側にて、被災者がバックホウに大型土嚢の玉掛けの作業を行う。

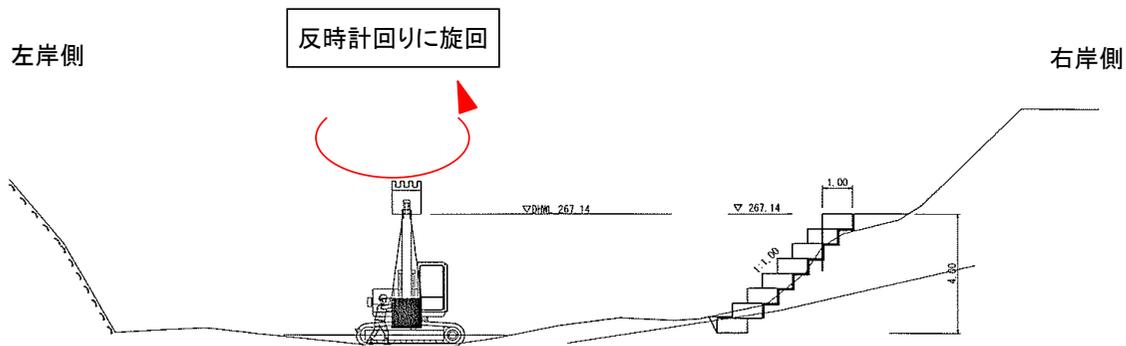
(2) バックホウが上流側に反時計回りに旋回。オペレータから被災者は見えていなかった。

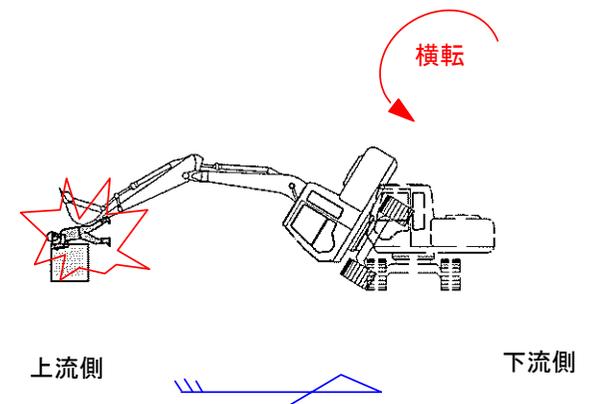
(3) バックホウがバランスを崩し上流側に横転。
