事故現場写真

事故状況説明図

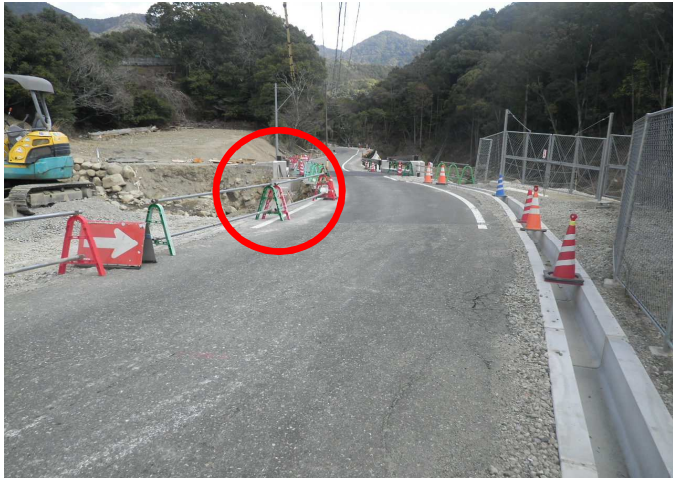
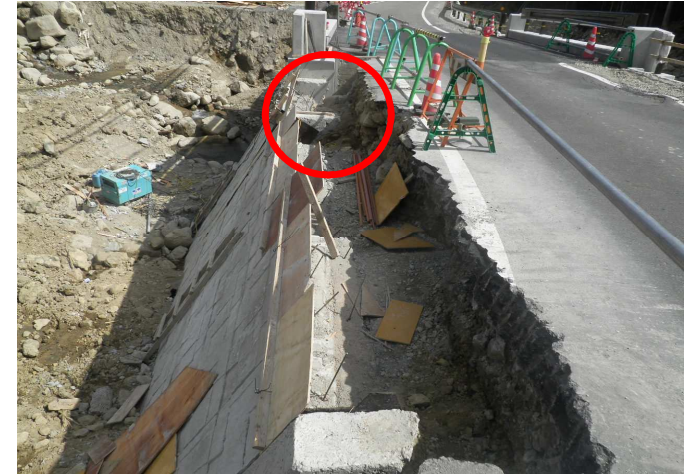
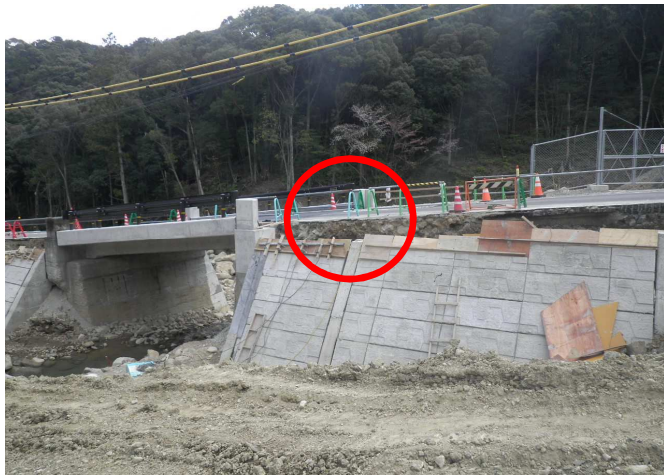
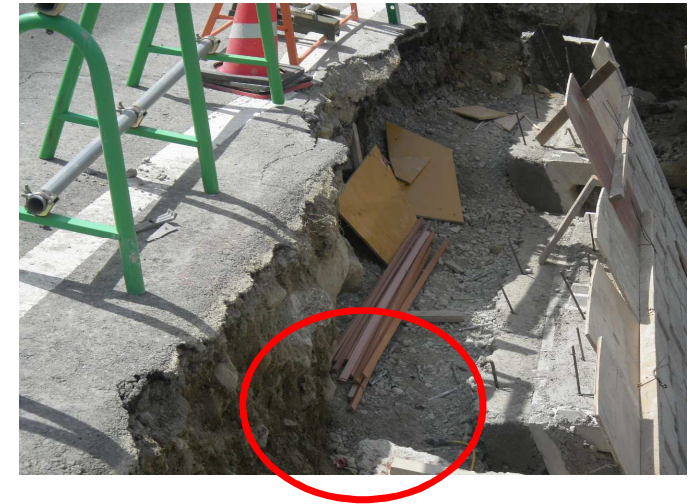
被害者が写真の位置で、ブロック積擁壁の天端コンクリート部分の型枠を組立中、セパレーター
の溶接に使用する鉄筋（丸棒9mm）の切断作業を
完了し、ディスクグラインダーのスイッチを切り、
すぐに砥石の回転が止まっていると思い込み、
下に置くときに左腕の作業着に回転部分が巻き
付いて負傷した。
