事故現場写真

# 事故状況説明図

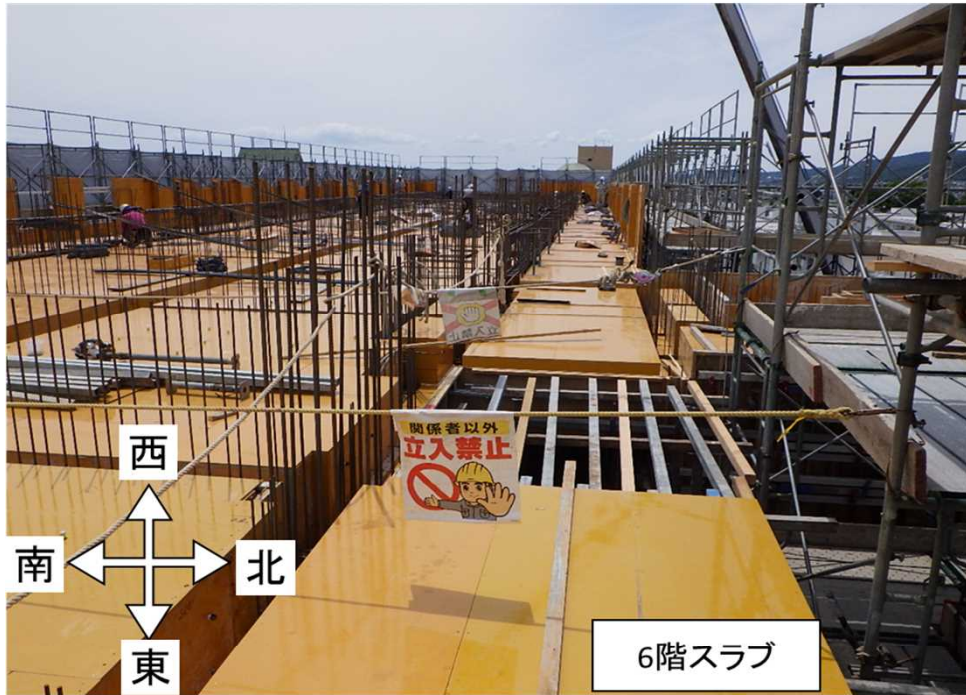
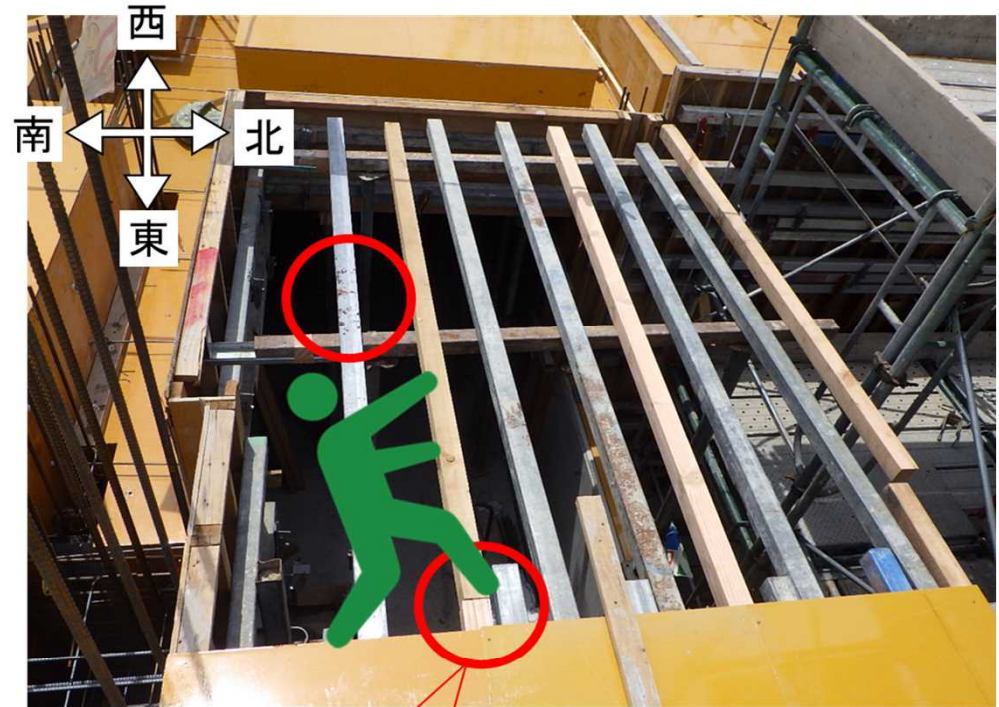
固定されていない根太を踏み天秤状態となり、バランスを崩した。鋼管にしがみ付くような形で倒れ込み、顔と脇腹を負傷した。
