事故現場写真

事故状況説明図

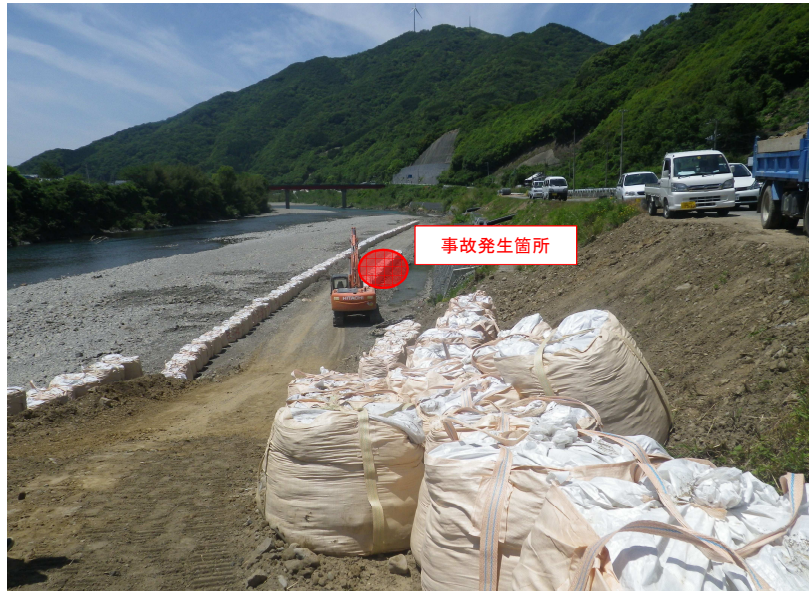
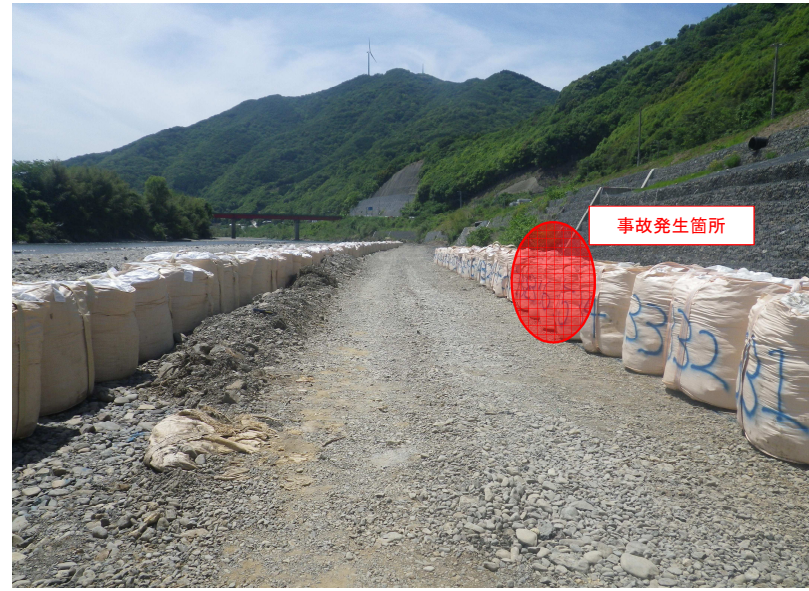
バックホウを移動(前進)させているにもかかわらず、被災者はバックホウの作業範囲に立ち入って並走(歩行)していた。その際、移動時にバックホウの上部が右側を向いていたため、被災者はバックホウの左後方部と大型土のうに挟まれ負傷した。
