事故現場写真

事故状況説明図

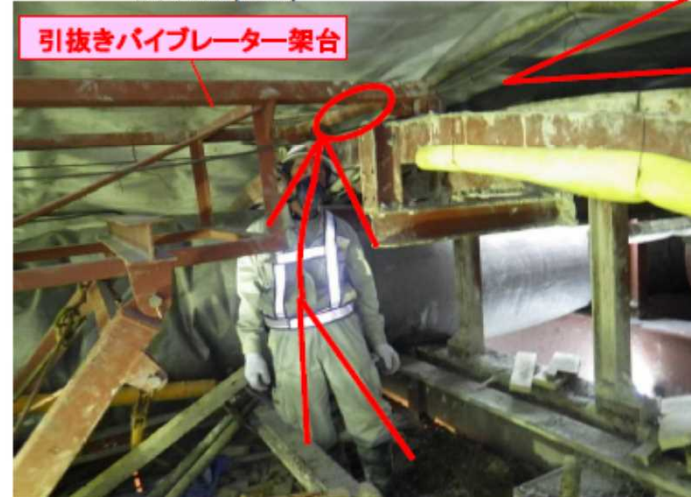
被災状況(再現)

レバーブロックで引抜きパイプレーター架台を引き起こした際に架台が被災者側に倒れてスライドセントルと架台との間に頭部を挟まれた。

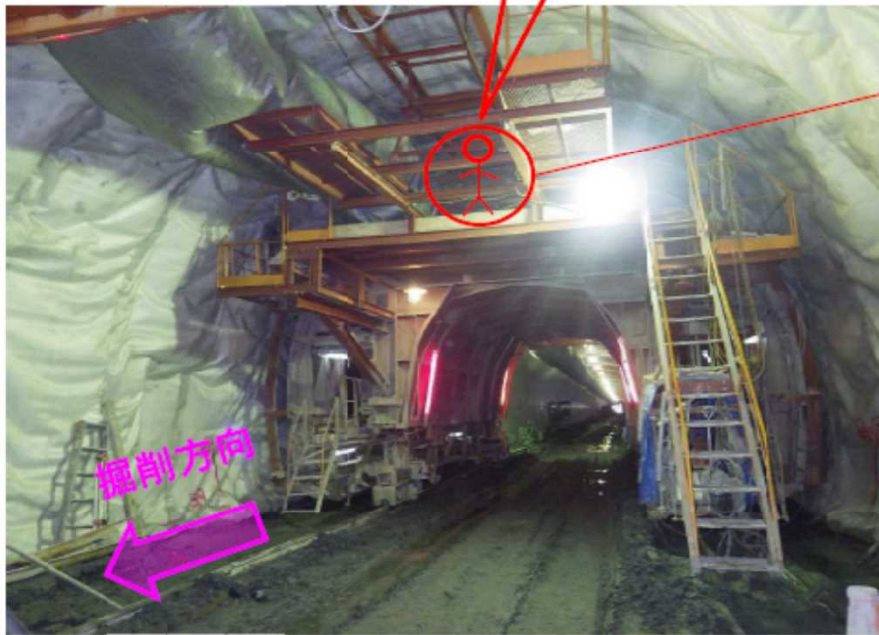
被災状況箇所全景

被災者位置

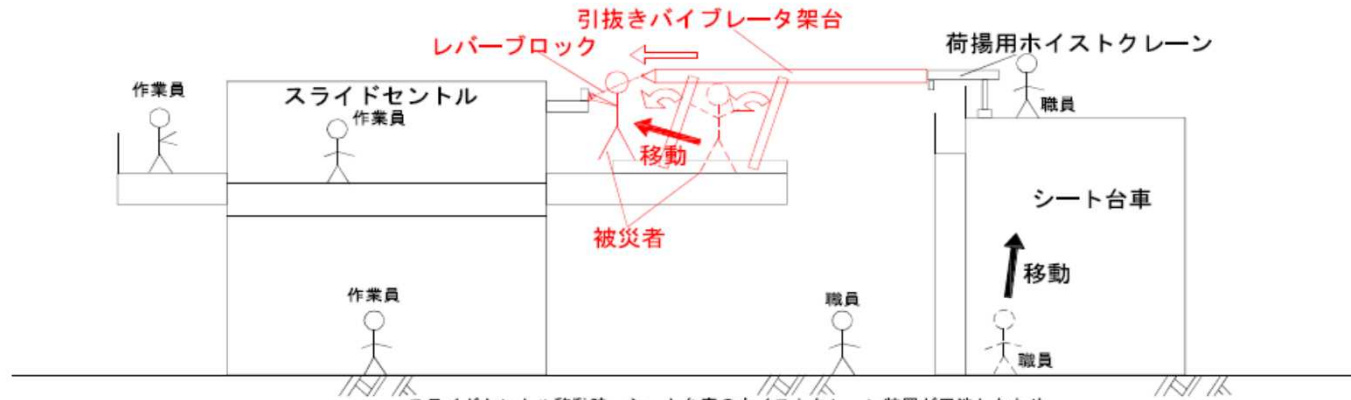
引抜きバイブレータ移動作業開始時

スライドセントル移動時、シート台車のホイストクレーン装置が干渉したため、レバーブロックを用いて、引抜きバイブレータ架台を引き起こす作業を行った。

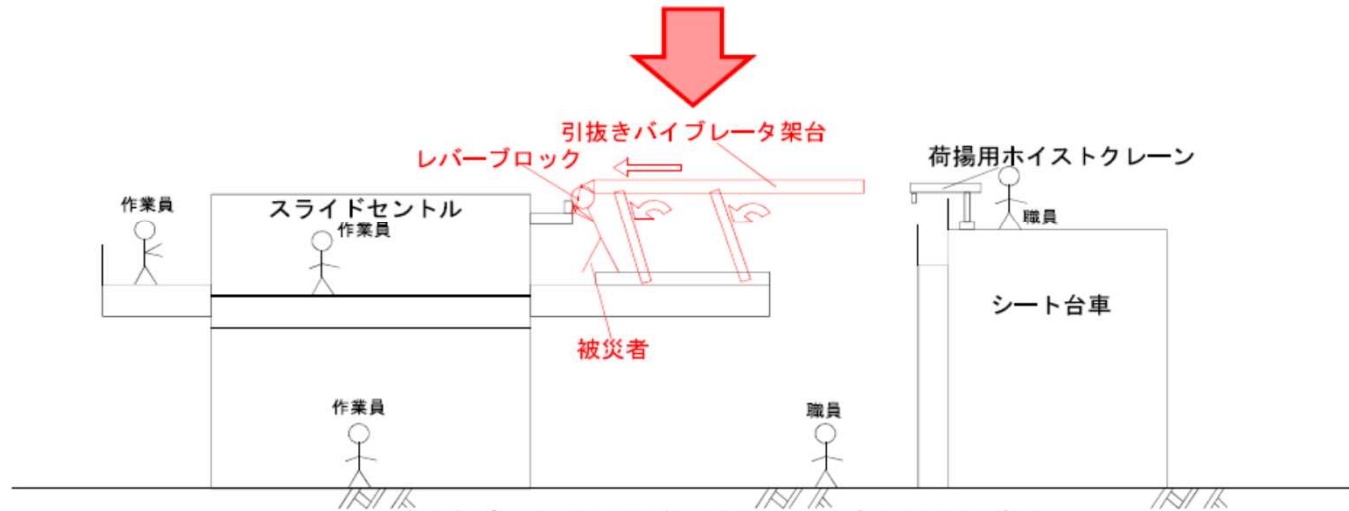
事故発生時

引抜きバイブレータ架台を引き起こす作業をしていたが、架台を引きすぎた為、引抜きバイブレータ架台が被災者側に倒れて、引抜きバイブレータ架台とスライドセントルに頭部を挟まれた。
