添付資料

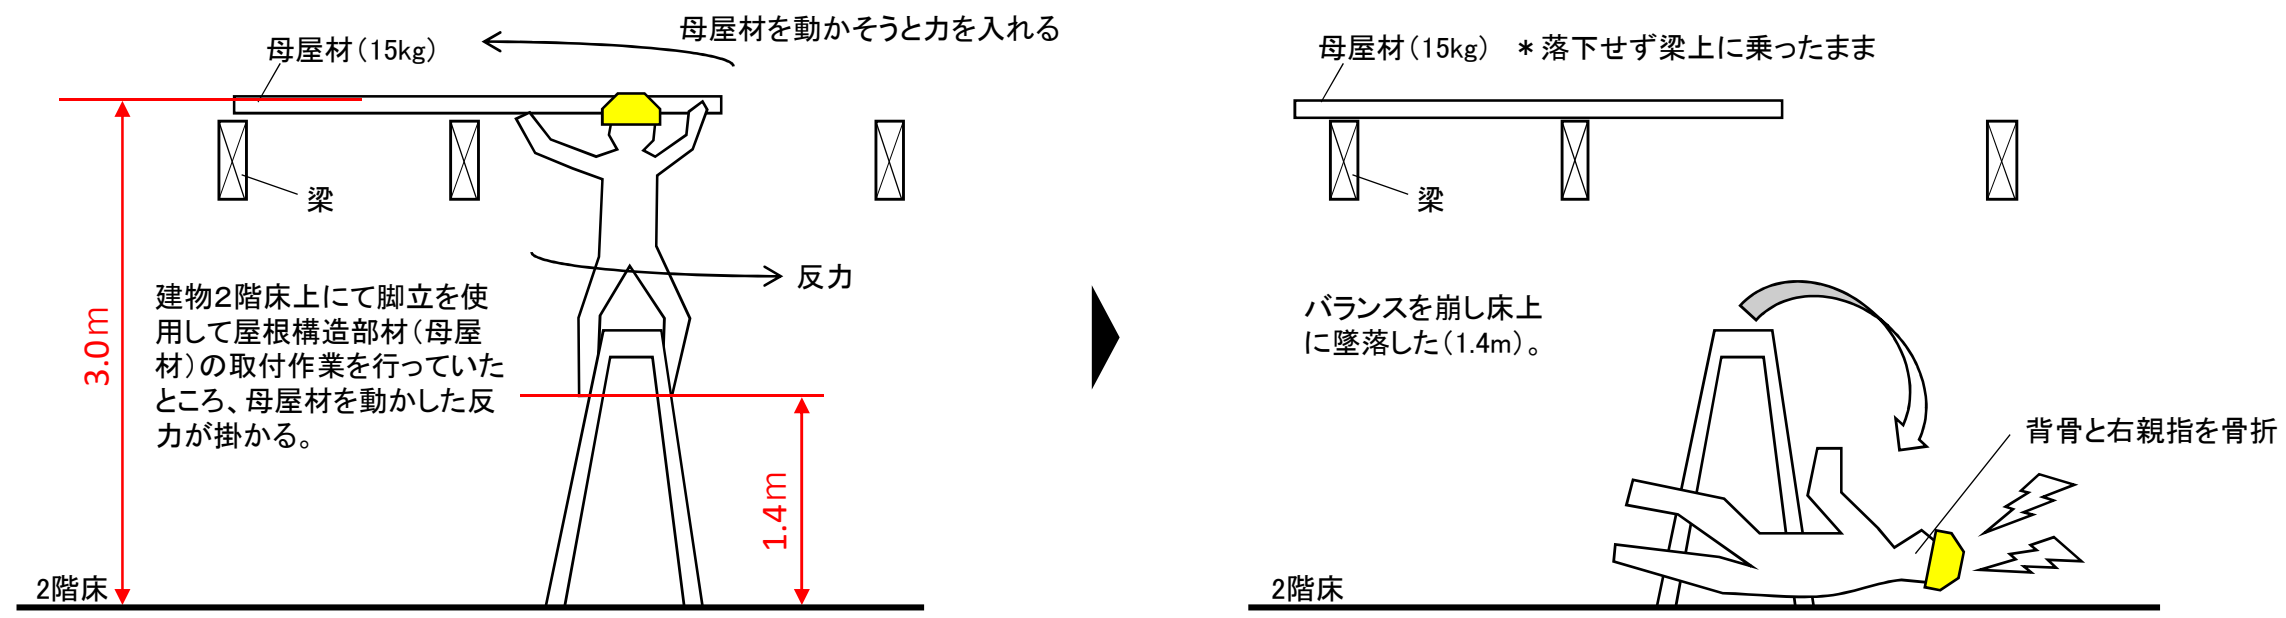
【左図】建物2階床上にて脚立を使用して屋根構造部材(母屋材)の取付作業を行っていたところ、母屋材を動かした反力が掛かり、【右図】バランスを崩し床上に墜落した(1.4m)。

①高所での重量物を取り扱う作業については、脚立ではなく、可搬式作業台を使用し、足元の安全性を確保する。
