事故現場写真

事故状況説明図

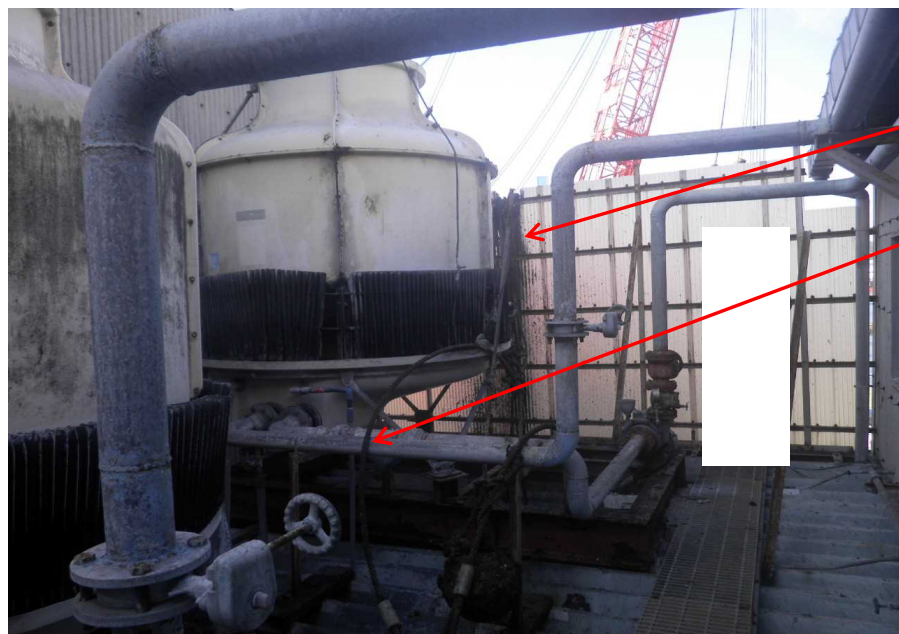
アンカーロープ

玉掛けワイヤー

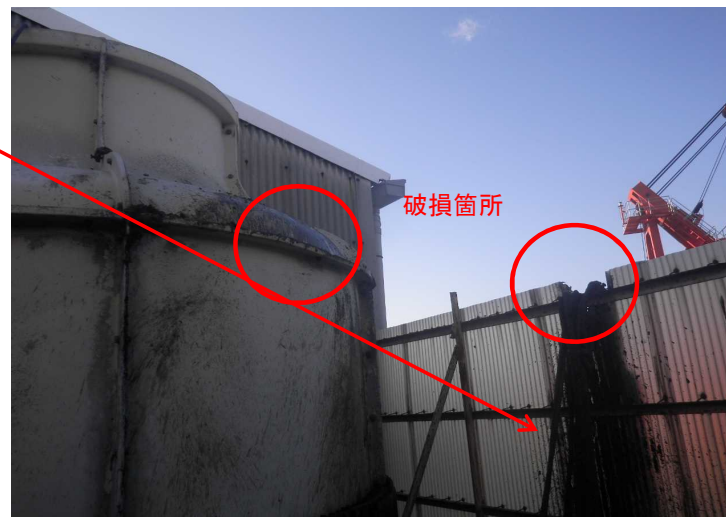
破損箇所

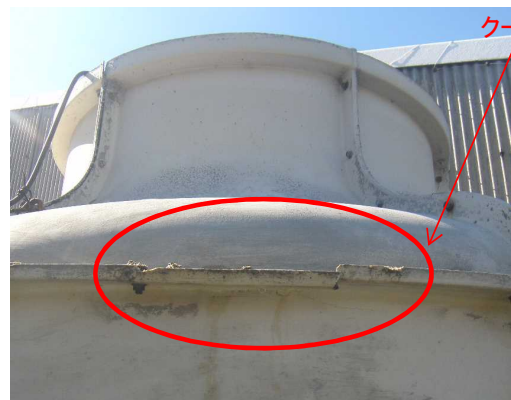
クーリングタワーカバー傷

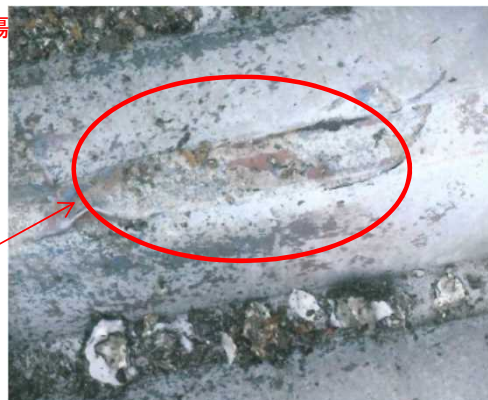
床材傷

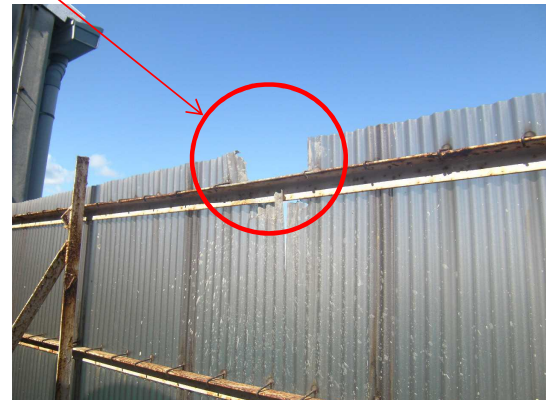
トタン塀傷
