事故現場写真

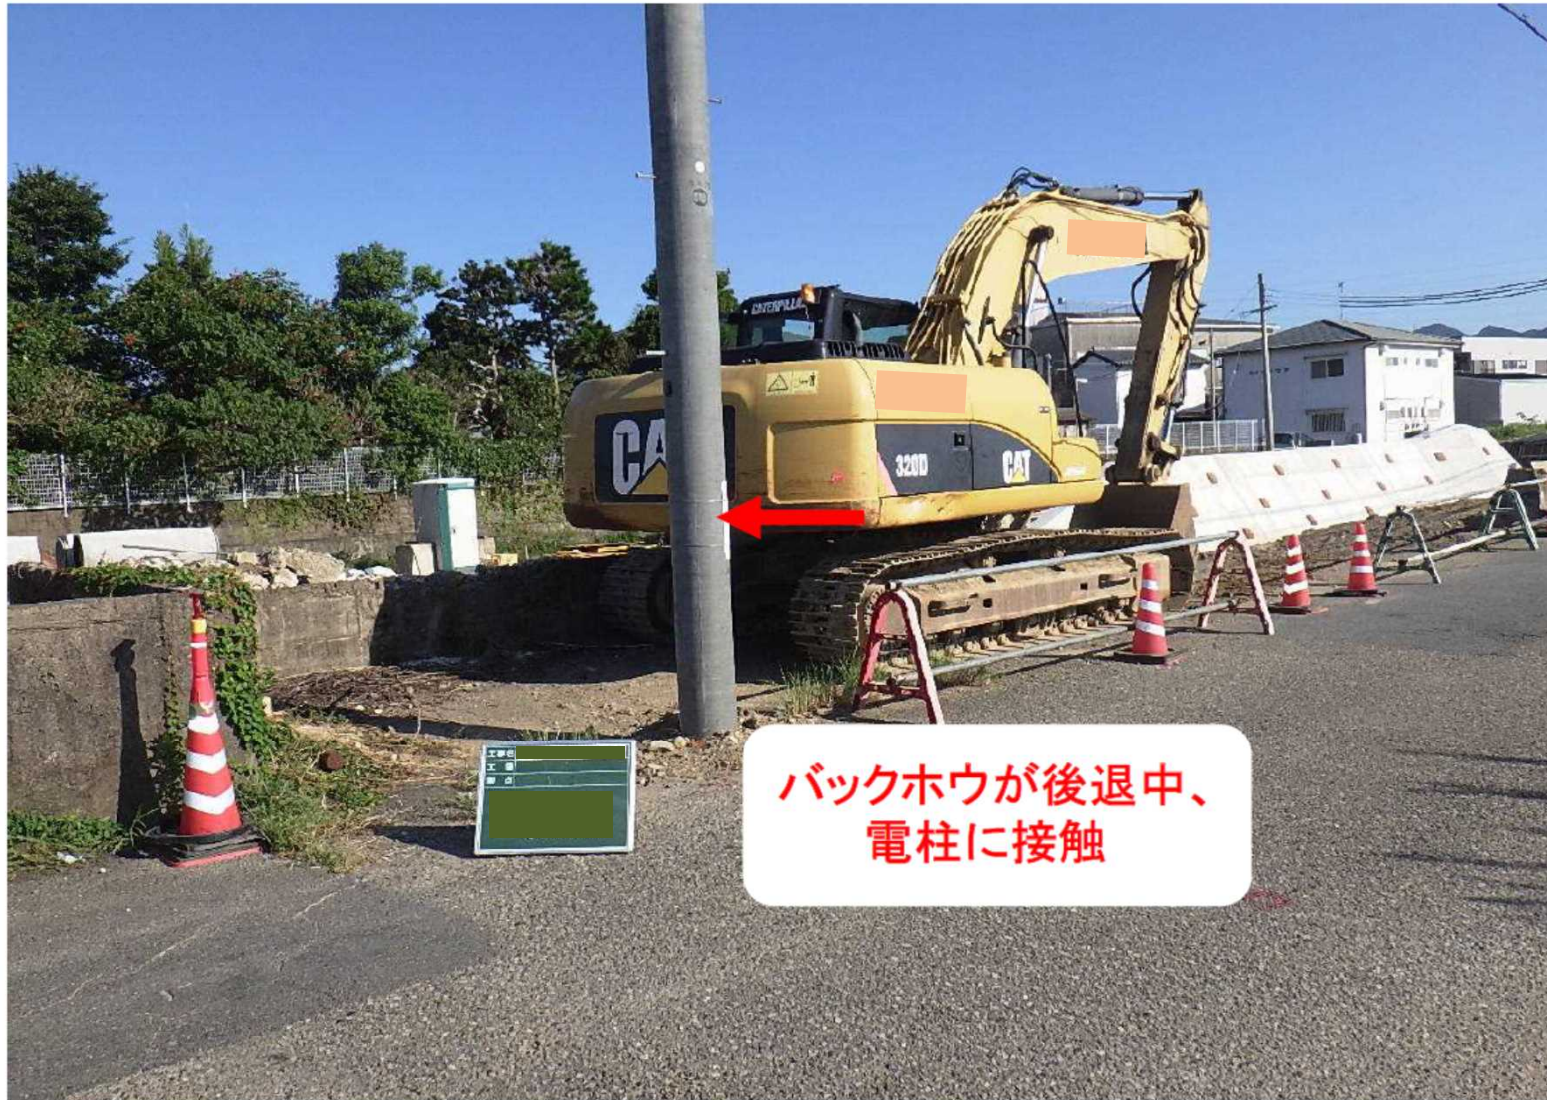
バックホウが後退中、  
電柱に接触

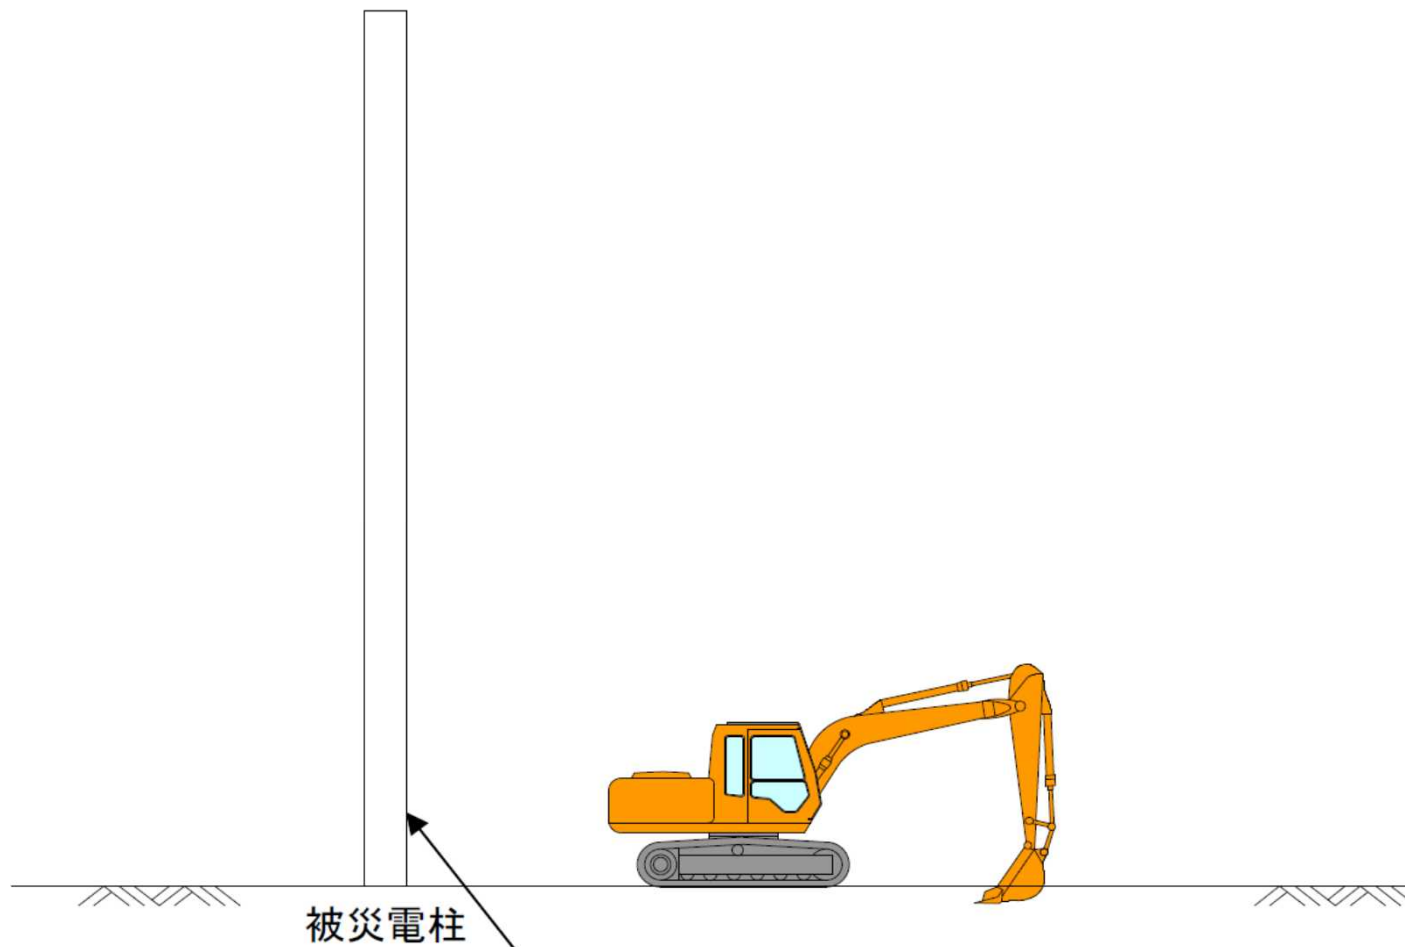
事故状況説明図

被災電柱

後方不注意のため、電柱とバックホウが接触
