創傷性心膜炎による死亡牛がみられた農場における対策

紀南家畜保健衛生所
○ 柏木彰太 谷口俊仁

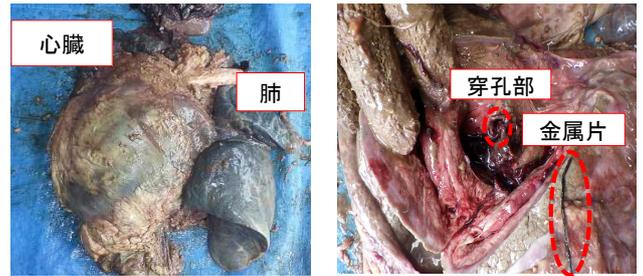
第9病日の治療前の血液生化学的検査では、T-Chol(50 mg/dl)、A/G比(2.4 g/dl)、A/G比(0.61 g/dl)、TG(25 mg/dl)、GPT(10 IU/L)はいずれも低値を示していた。解剖所見では、心外膜の肥厚と絨毛心がみられ、左心室内に太さ1mm、長さ7cm大の針金状の金属片が存在し、左心室壁に穿孔が確認された(図1)。また、病理組織学的検査では針穿孔部周囲に繊維素の析出、穿孔部辺縁で器質化と細菌塊がみられた(図2)。以上の結果から、死亡原因は創傷性心膜炎であると考えられた。

図1: (左)斃死牛の心臓・肺の解剖所見
(右)左心室内の穿孔部および金属片

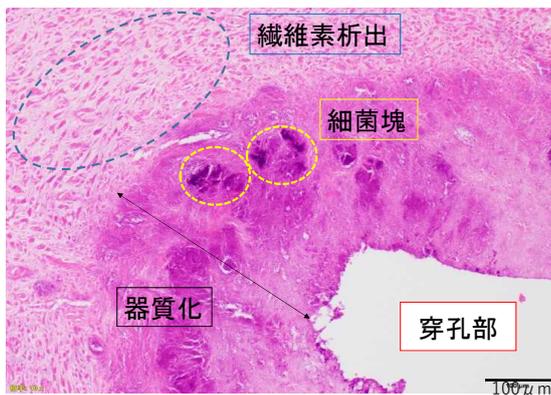
図2: 金属片による穿孔部周囲の病理組織像

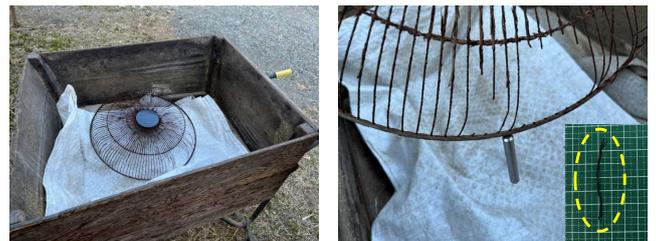
さらに、畜主への聞き取りの結果、金属片は牛舎内にある扇風機のカバーの断片と考えられた。そのカバーは、一時的に粗飼料運搬車の蓋として使われていたことがあり、腐食したカバーの一部が粗飼料給与の際に混入し、今回の事例が発生したと推察された(図3)。

図3: (左)粗飼料運搬車およびその蓋として使用された扇風機のカバー
(右)磁石が付着しているカバーおよび左心室内で発見された金属片の比較

以上の結果より、牛の異物誤飲防止について従業員に啓発を行うよう畜主へ指導した。また、A農場で以前より実施している牛の異物誤飲防止対策として、①給餌時の異物混入の確認および除去、②飼槽への強力磁石の設置、③舌遊びによる異物誤飲防止のための鈎塩の設置の3点について確認した(図4)。

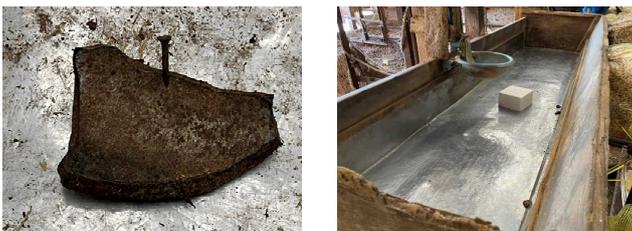
図4: 飼槽に設置されている強力磁石(左)および鉢塩(右)
