和歌山県太陽光発電事業調査審議会の意見に対する見解書

2020年1月

和歌山太陽光合同会社

1 斜面の安定性の確認について

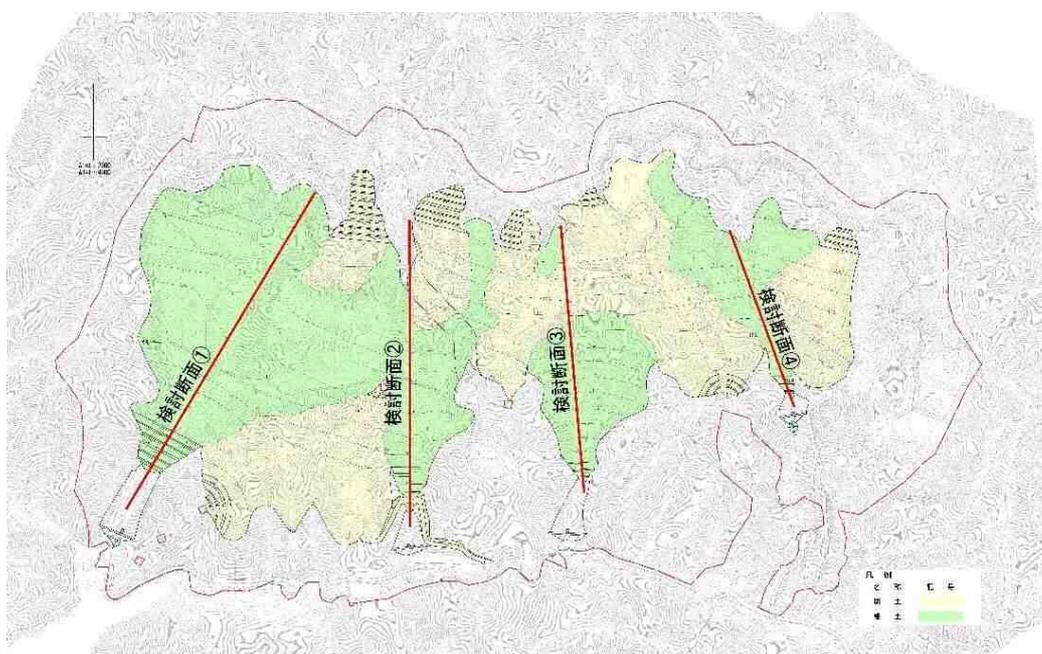
図表 1-1 斜面安定計算位置図

本事業計画において、図表 1-1 に示すとおり、4箇所造成盛土部に対して、宅地防災マニュアルの解説に基づき円弧すべり面法による斜面の安定計算を行いました。

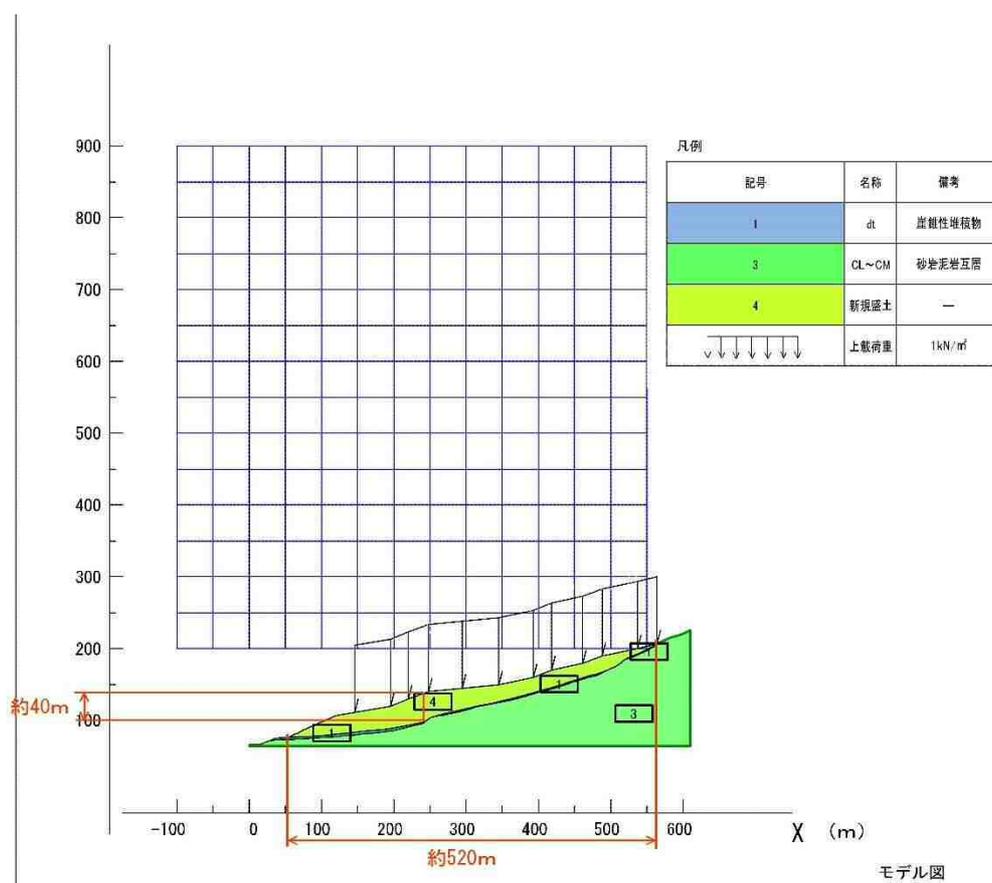
図表 1-2 斜面安定計算モデル図

図表 1-2 に示すとおり、土質調査結果及び盛土計画縦断図に基づき、地層ブロック (dt・CL~CM) と新規盛土ブロックを作成します。

なお、本事業計画においては、造成地内の樹木の伐採・抜根に伴い、盛土の安全性に影響を及ぼす dt 層を除去し、新規盛土で埋戻す計画としているため、dt 層は考慮せずに、斜面安定計算を行うのが本来の考え方ですが、近隣住民から本事業計画に伴う高盛土の計画に対する不安の意見を踏まえ、より厳しい条件として、dt 層も考慮して、斜面安定計算を行っています。

dt 層の推定については、一般的に斜面の傾斜状況によると斜面傾斜の急な箇所は崖錐が薄いもしくは存在しなくなる、傾斜の緩い区間には崖錐が相対的に厚く分布する傾向にあることを考慮して各断面における崖錐性堆積物(dt)の分布状況を推定しました。

例えば、図表 1-2 の場合は、斜面の延長は約 520m、新規盛土最大高さは約 40m が分かります。また、パネル荷重の作用範囲は X 座標：150～550 であります。

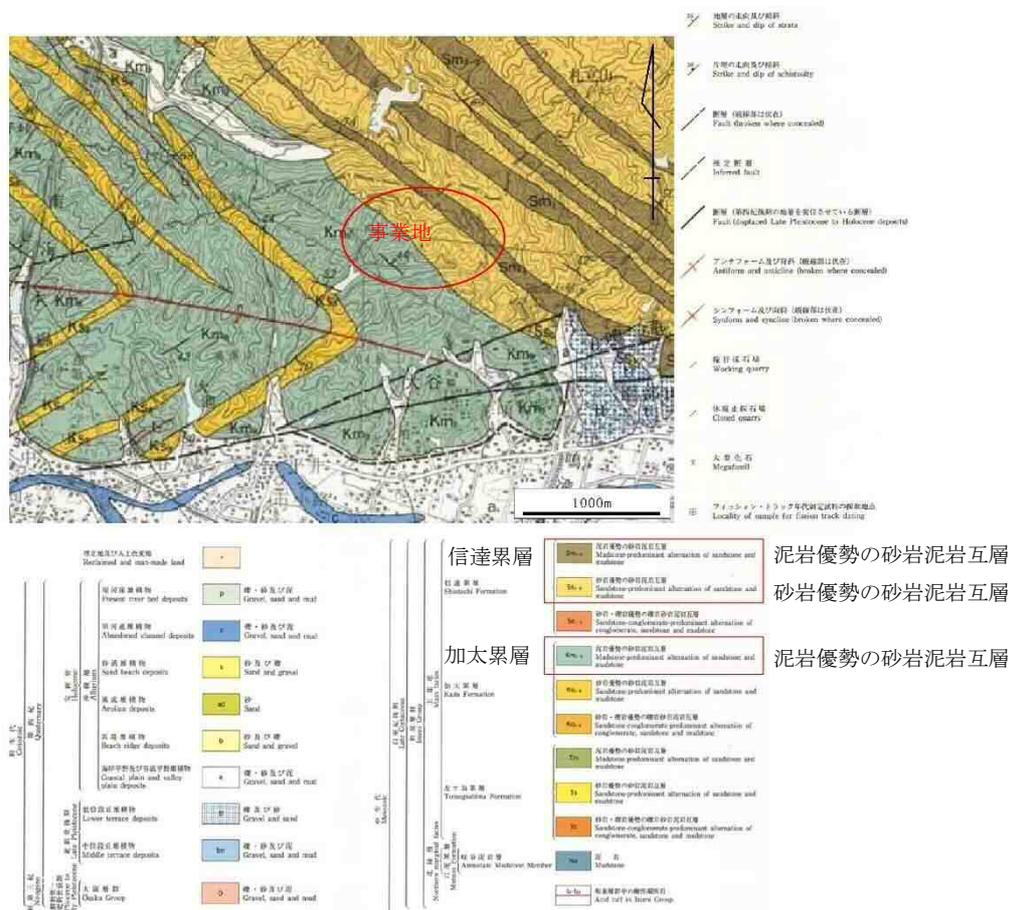
図表 1-3 調査地周辺地質図

また、「砂岩泥岩互層（CL～CM）の中に、軟弱層が挟まれていないか」というご指摘がございましたが、過去の地質調査結果によると、図表 1-3 に示すとおり、本事業地は和泉群層であり、砂岩・泥岩を主とし、礫岩を少量伴うということで、砂岩泥岩互層中に軟弱互層が分布されることは考えられません。

図 3.2.1 調査地周辺の表層地質図(S=1 : 50,000) ○ : 調査地

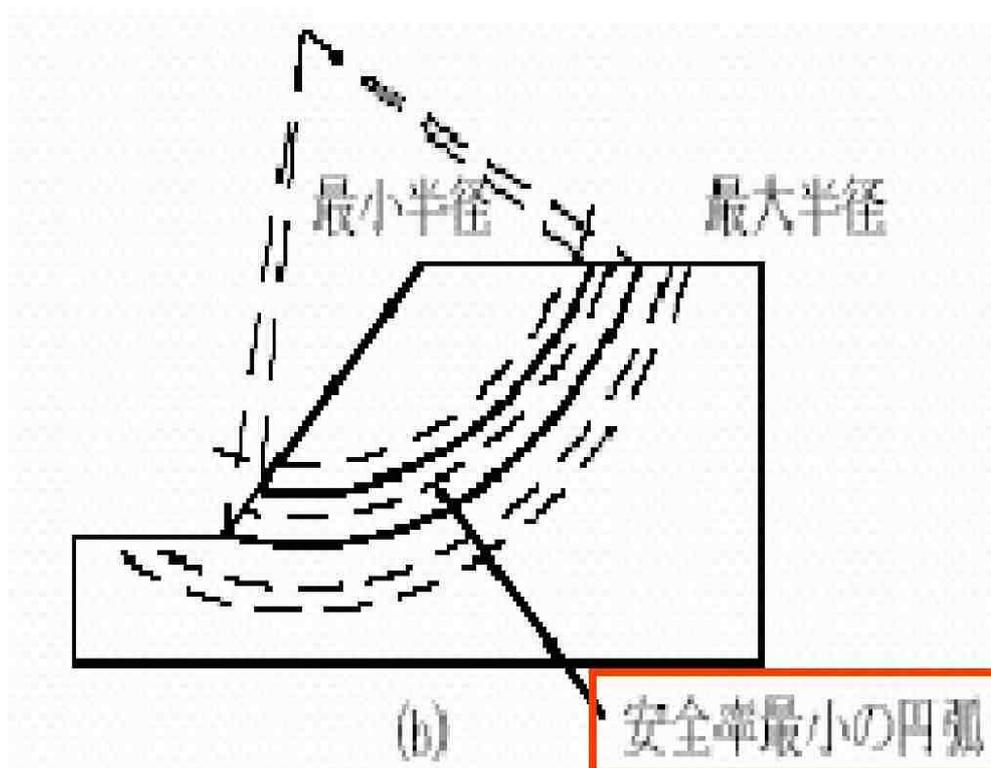
図表 1-5 格子点の最小安全率の算出

図表 1-5 に示すとおり、まずは、メッシュの格子点を円弧の中心点とし、最小半径から最大半径まで、それぞれのすべり円弧安全率を算出し、その中に最も小さい安全率をその格子点での最小安全率とします。

最小半径は新規盛土表面を通過する円弧であり、最大半径は新規盛土と地層の接点を通過する円弧であります。

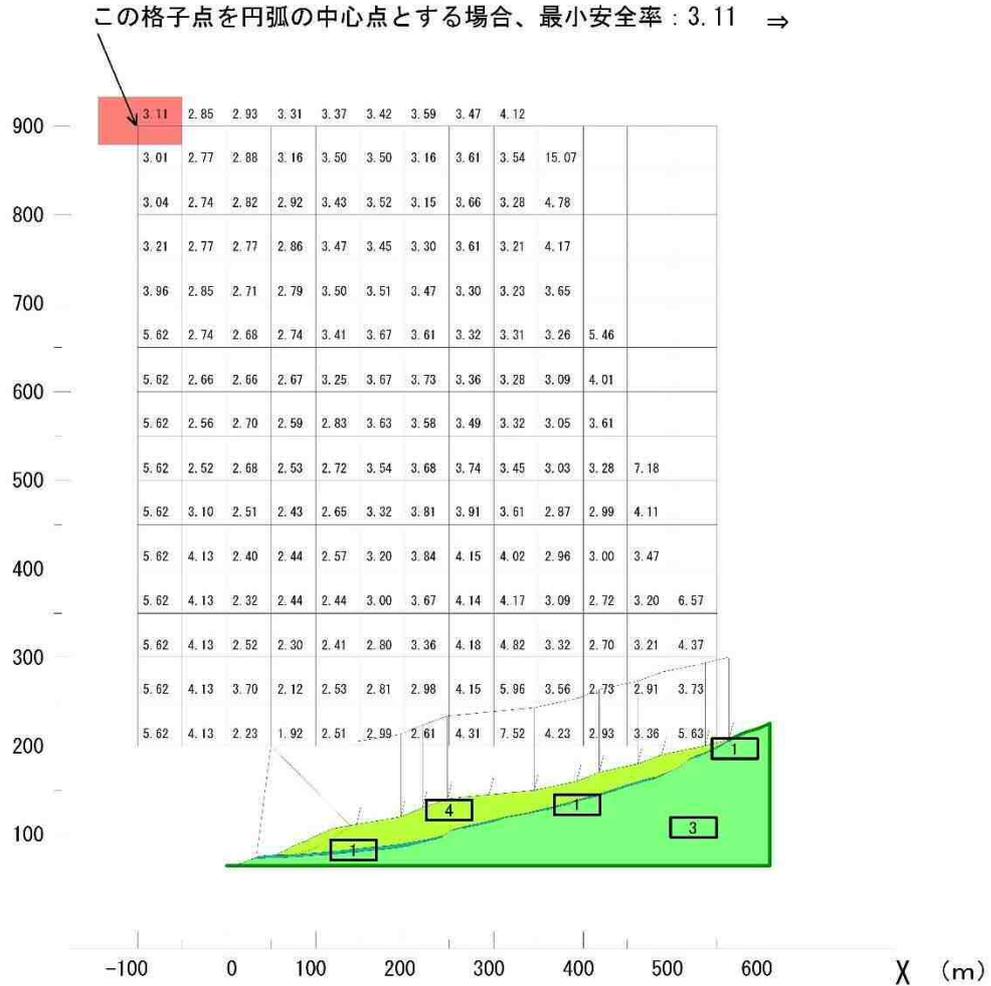
図表 1-6 メッシュ格子点の最小安全率

例えば、図表 1-6 に示すとおり、メッシュの左上の格子点の最小安全率は 3.11 となります。

つきましては、図表 1-6 に示している各メッシュ格子点の最小安全率を図表 1-5 の計算方法で算出し（図表 1-6 の場合は、合計 195 箇所（15×13）の最小安全率の計算を行います）、その中に、最も格子点最小安全率を当該盛土斜面の最小斜面安定率とします。

※（メッシュ右上の格子点を中心とする場合、最小半径から最大半径までの円弧が当該盛土に通過しないため、安全率は無限大となることで、記載はありません。）

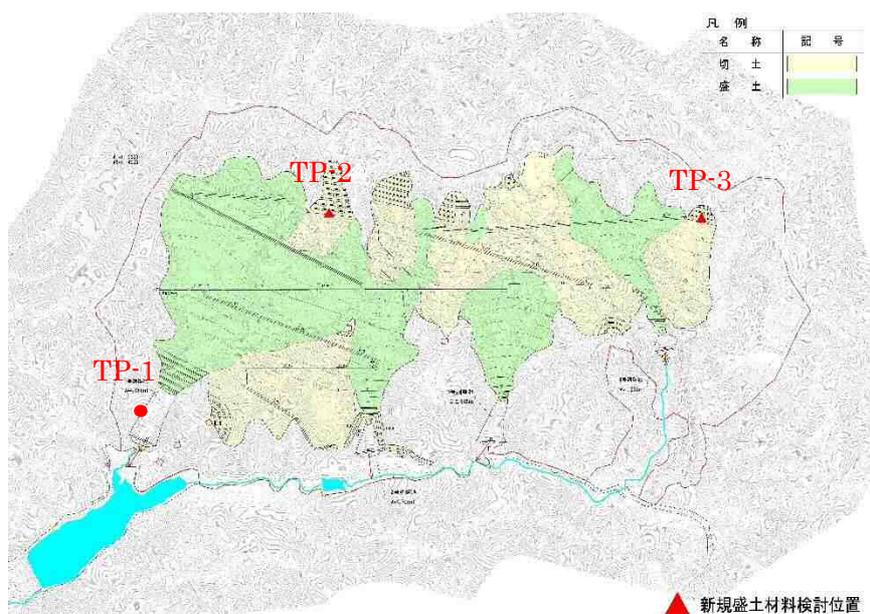
図表 2-1 新規盛土試料採取位置図

図表 2-1 に示すとおり、11 月 7 日に新たに新規盛土材料とする計画切土部（2 箇所）にて土試料を採取し、室内土質試験を行いました。

試験結果は図表 2-2 に示すとおり、Tp-2 の土性値（ $C=1$ ）は既調査値より下回っています。（別紙-7～10）

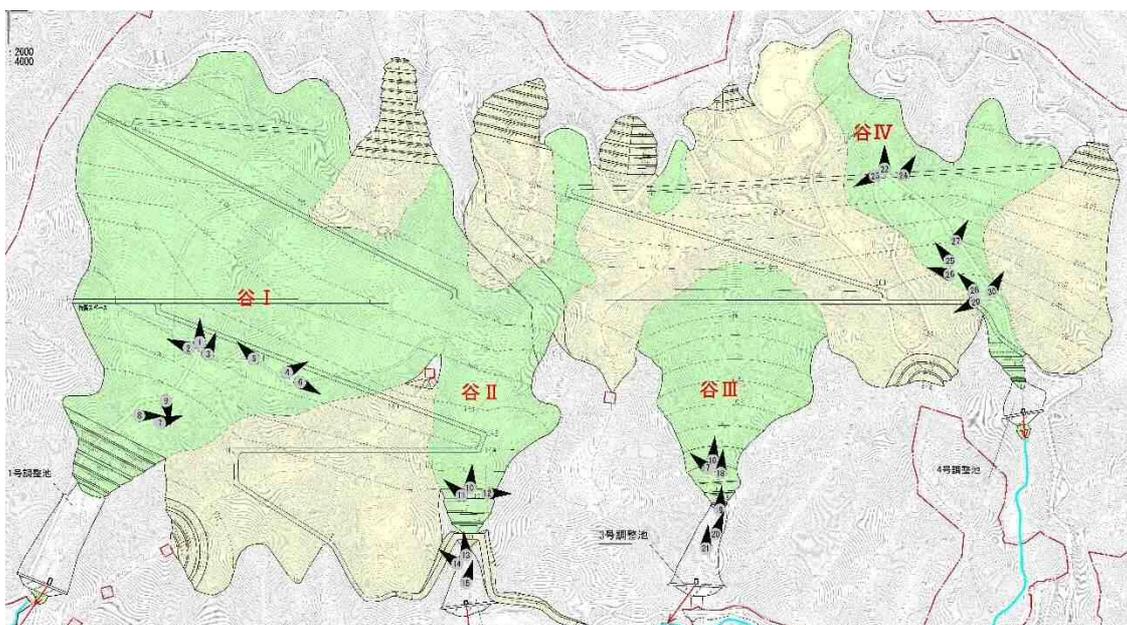
図表 2-4 現地踏査位置図（踏査日：12/23～12/25）

令和1年12月22日（雨）直後、12月23日から12月25日までの三日間にて、図表 2-4 に示すとおり、盛土斜面を計画している谷筋部で湧水の調査を行いました。

追加調査結果報告書（巻末資料-1）によって、盛土斜面を計画している谷筋部では殆ど砂岩泥岩互層を確認され、雨天時や雨天後に湧水は確認されておりません。

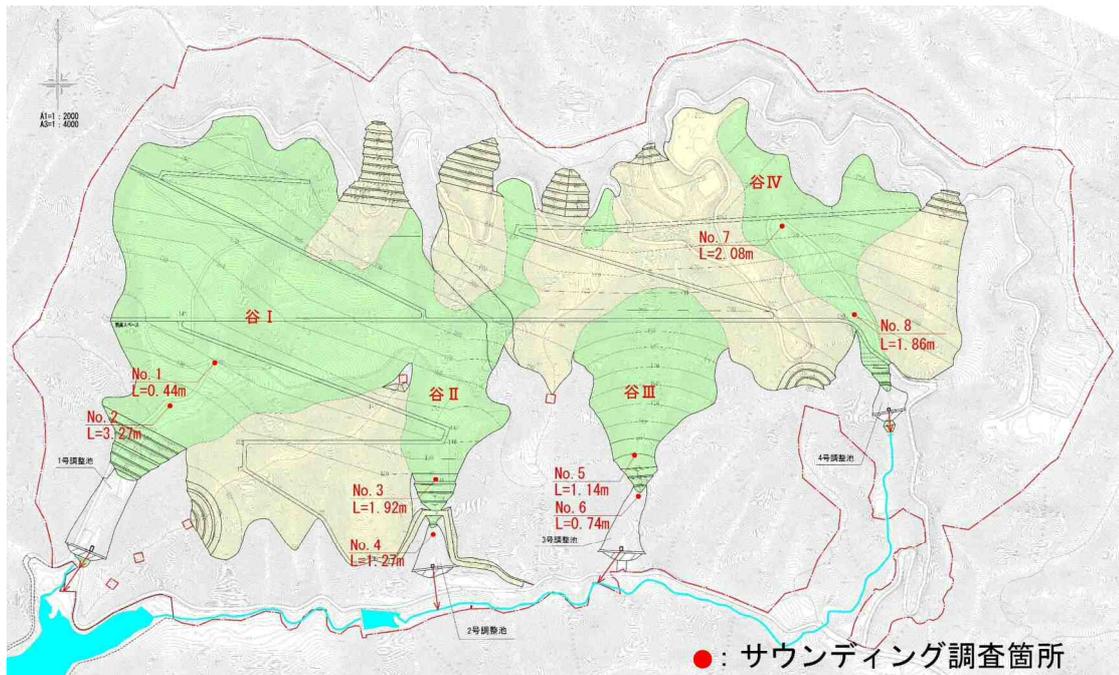
図表 2-5 サウンディング調査図

崖錐性堆積層厚 (dt) の推定根拠として、図表 2-5 に示すとおり、12月23日から12月24日までの二日間にて、盛土斜面を計画している谷筋部でサウンディング調査を行いました。(調査箇所の崖錐性堆積層厚の結果は巻末資料-1に参照。)

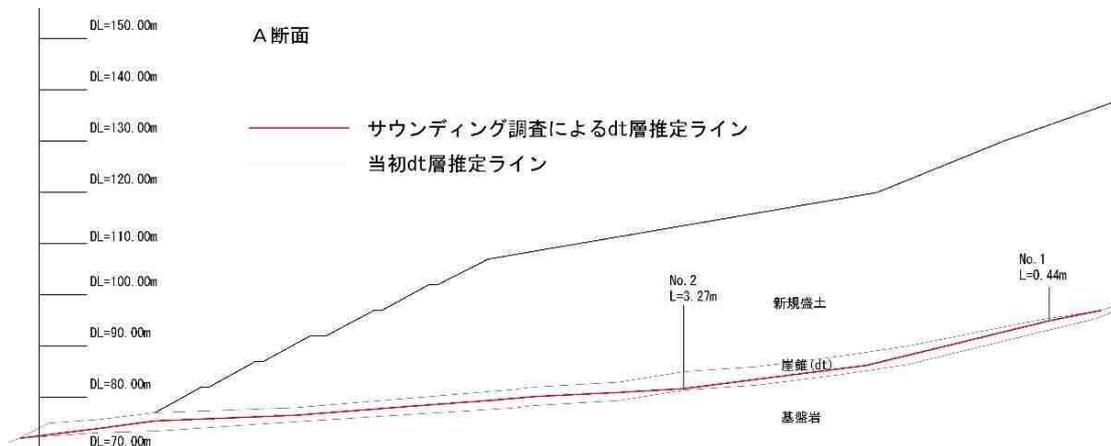
図表 2-6 dt 層推定ライン比較図 (A断面)

- A 断面：サウンディング調査結果による dt 層推定ラインは当初より浅くなっています。
- B 断面：サウンディング調査結果による dt 層推定ラインは当初より浅くなっています。
- C 断面：サウンディング調査結果による dt 層推定ラインは当初より浅くなっています。
- D 断面：サウンディング調査結果による dt 層推定ラインは当初とほぼ一致しています。

よって、4断面共当初の崖錐性堆積層（dt）の推定ラインでの検討はより厳しい条件を採用しております。

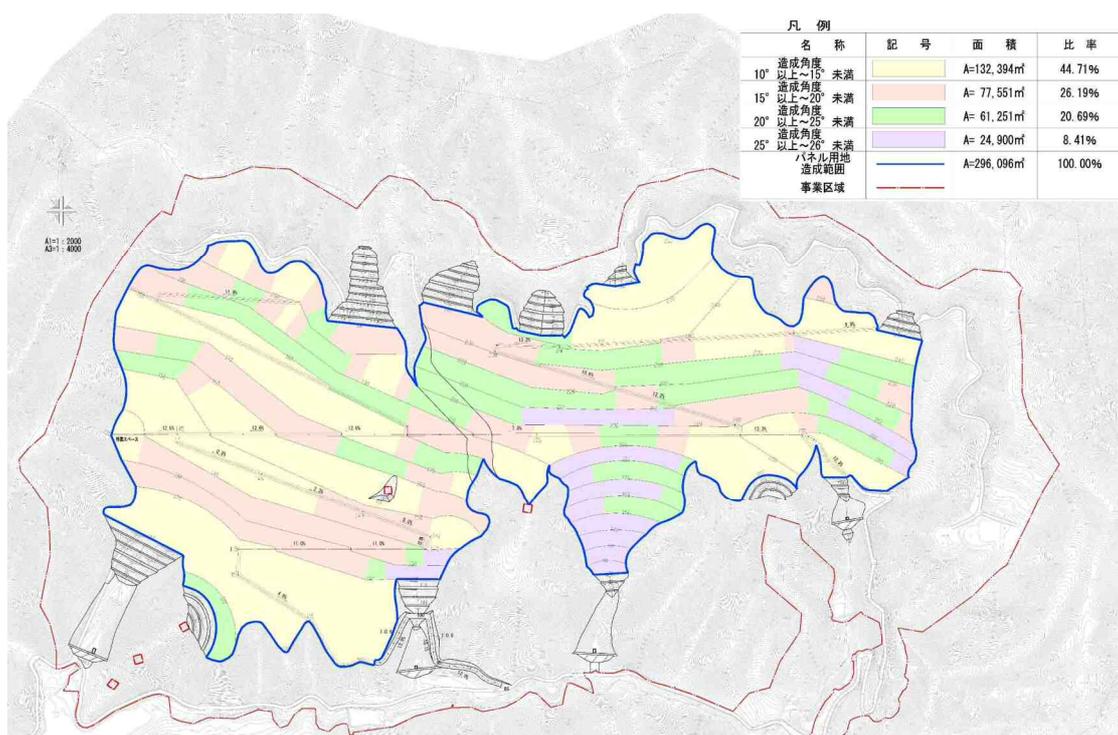
図表 3-1 パネル用地造成範囲斜面角度図

図表 3-1 に示すとおり、パネル配置予定地の造成角度は 25 度未満（91.6%）と 25 度以上 26 度未満（8.4%）を計画しております。

本事業計画において、図表 3-1 パネル用地造成範囲斜面角度図によるパネル配置用地の最大造成斜面角度は 26° 未満であり、図表 1-8 に示すとおり、5m毎に 1mの小段を設置する標準盛土形状にて仮勾配は 1:2.0(26.565°)となり、本パネル用地の最大造成斜面角度はその仮勾配より緩いので、現計画の方が安全側であることを言えます。

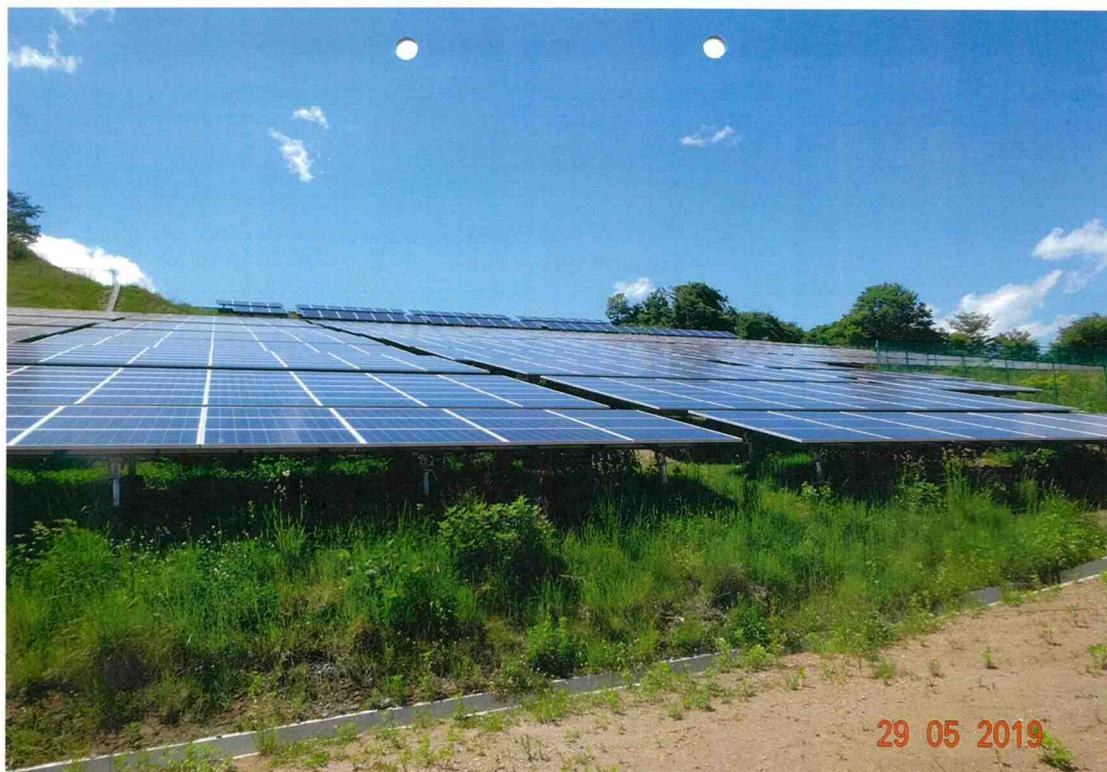
図表 3-2 太陽光発電所種子吹付例（宮城県栗原市）（再掲）

また、パネル角度は 16 度（95.5%）と 25 度（4.5%）を計画しています。アレイ間は 50 cm、80 cm、1m、5m の 4 種類で計画しています。前回の見解書に例として掲載したもののなかでは、以下（図表 3-2、3-3、3-4）に再掲します P8 の「図表 2-8 太陽光発電所種子吹付例（宮城県栗原市）」が類似するような状況です（もちろん架台の高さなどは違う可能性があります）。

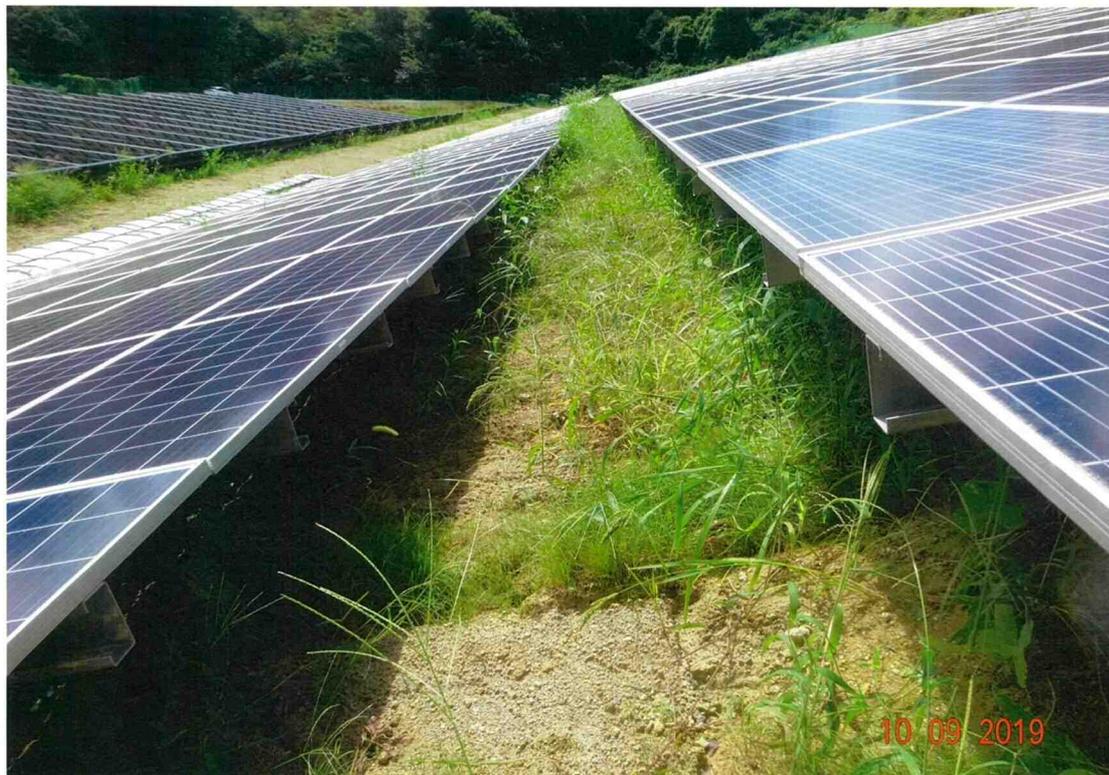
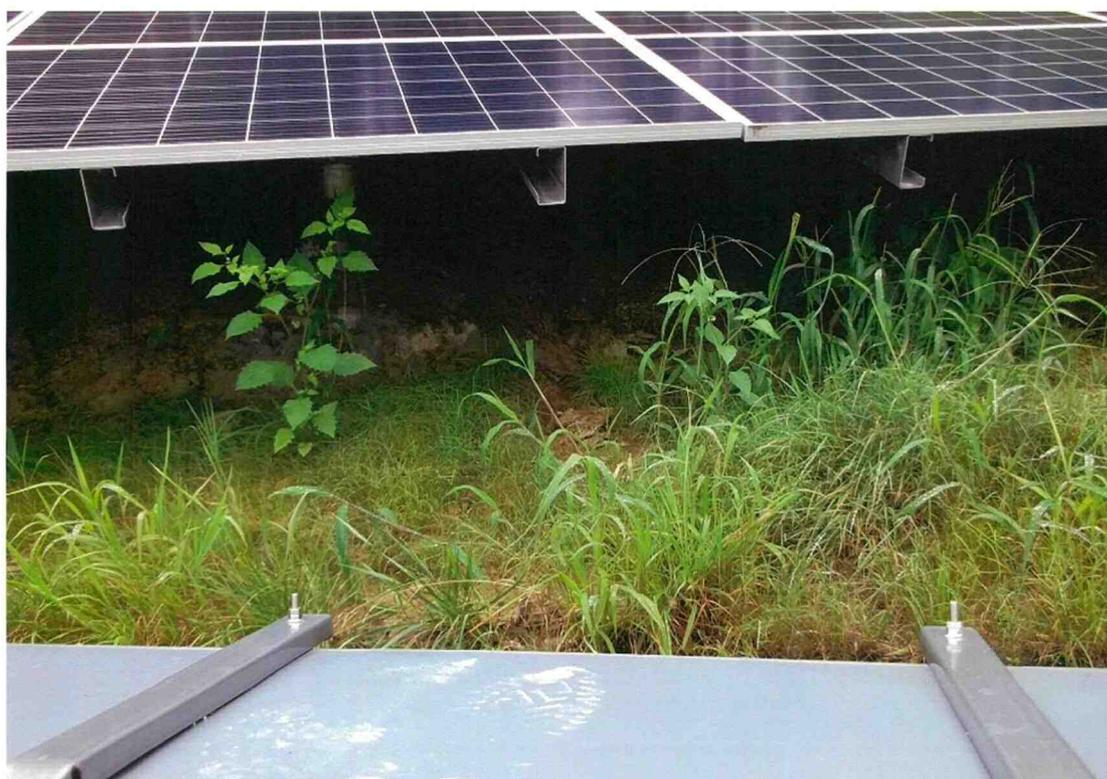
また、同じサイトの写真を以下に掲載しますが、アレイ間が狭くても十分太陽光が入り、種子の発芽・生育については問題ありません。太陽の角度の変化、乱反射もありますのでパネルの下についても植生ができていることも確認できます。参考ですが、この事業用地のパネル角度は10度～26.5度で設置されています。

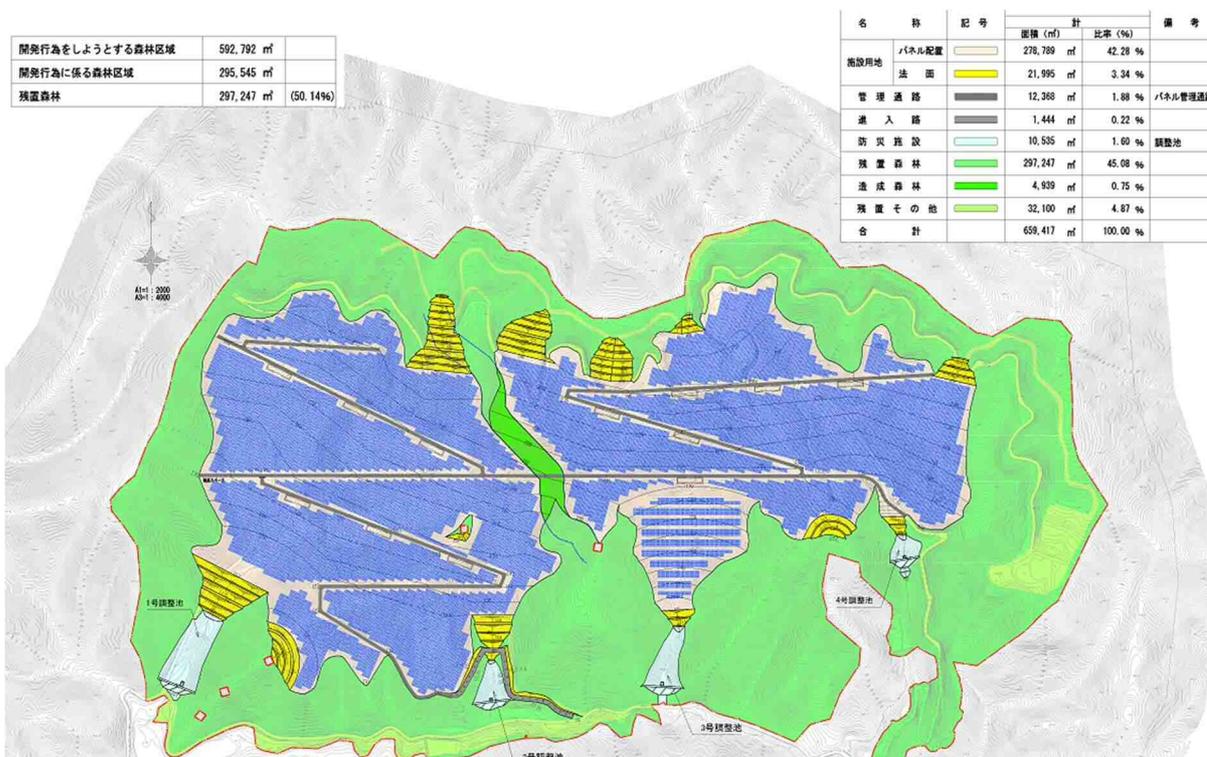
図表 4-2 土地利用計画平面図

和歌山県林地開発許可申請の手引きによって、事業目的は工場・事業場にする場合は、森林率は概ね 25%以上を確保する必要があり、本事業計画において、図表 4-2 にありますように、残置森林率は 50.14%を確保していることで、基準値より 2 倍以上を上回っています。事業者として、間伐、択伐を行い残置森林を適切に維持管理します。現状のまま放置して里山が荒れるより、生態系への影響が軽減されると考えています。

また、その手引きによって、開発行為に係る 1 箇所当たりの面積は概ね 20ha 以下とし、事業区域内にこれを複数造成する場合は、その間に幅概ね 30m 以上の残置森林又は造成森林を配置することが記載されているので、本事業地においては、パネルの設置面積は約 27.8ha であることで、パネル配置範囲の中で、20ha 以下の範囲を一つのまとまりとし、その間にグリーンベルト（幅 30m の緑地帯）を設けることにより、南北（尾根付近から谷底）への森林が繋がり、全体として森林の継続性が維持された配置となっております。このことにより、全面にパネルが敷きつめられている状態に比べ、鳥類等の生息や移動に対して一定の配慮がされたものとなっていると考えております。

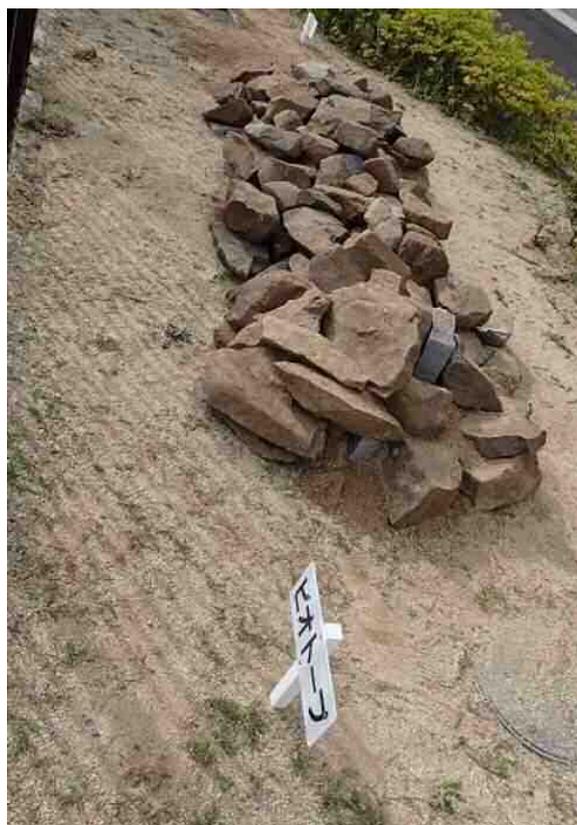
図表 4-3 石積による餌場の創設例

次に太陽光パネルの配置エリアは広く見通せるため、ここに石積み（図表 4-3 参照）や遮水シートを用いた水たまりなどの設置を考えました。元々開けた空間に乏しいため、猛禽類のハンティングエリアとしての活用を念頭にしました。

石積みや遮水シートによる水たまりを創出することにより、捕食する鳥類などの餌場を創出します。石積みは日陰エリア（残地森林の脇）に設置します。両生類や昆虫などの生息場所になります。

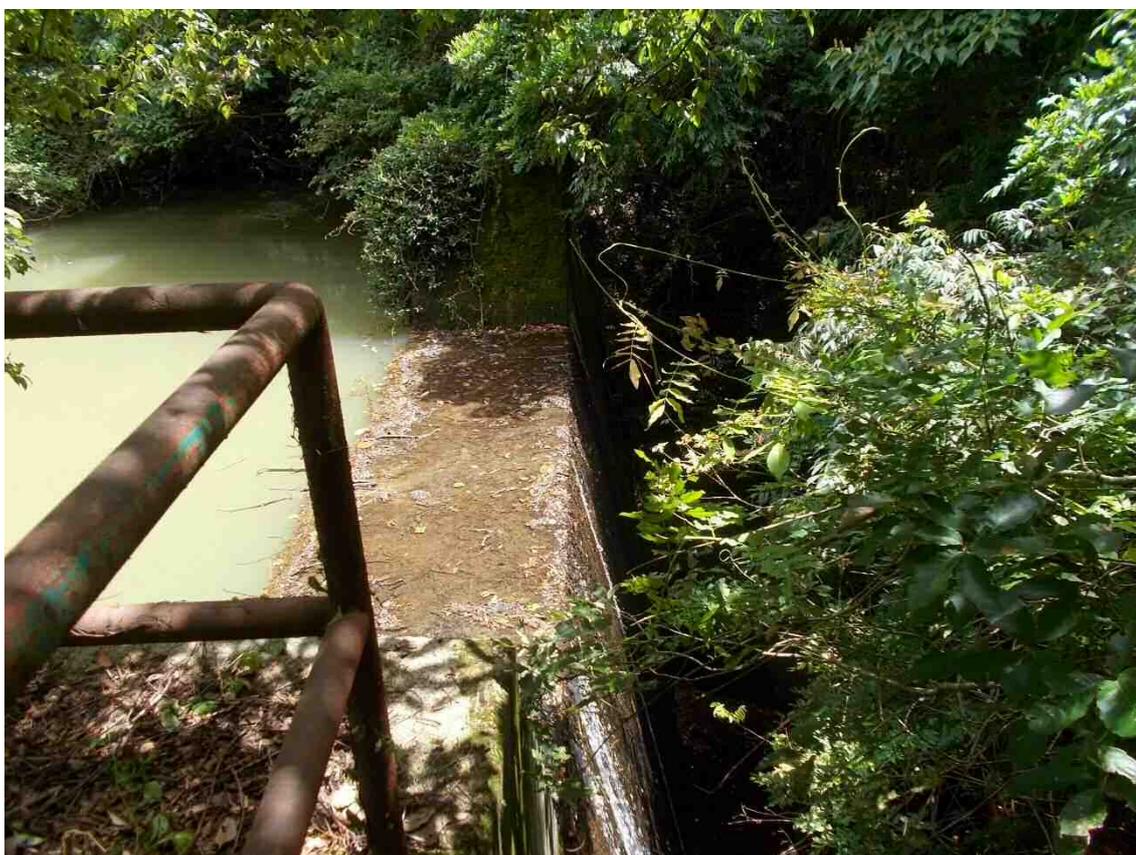
図表 6-4 既存池余水吐部

また、図表 6-4 に示すとおり、既存池はほぼ満水位であり、上流からの雨水は余水吐部に通過し、下流へ流されているため、調整池計画に伴う放流量の減少による既存池早魃等の影響はないと考えられております。

なお、調整池は堆砂機能もありますので、既存池へ放流されている土砂量も現状より緩和される計画となっています。

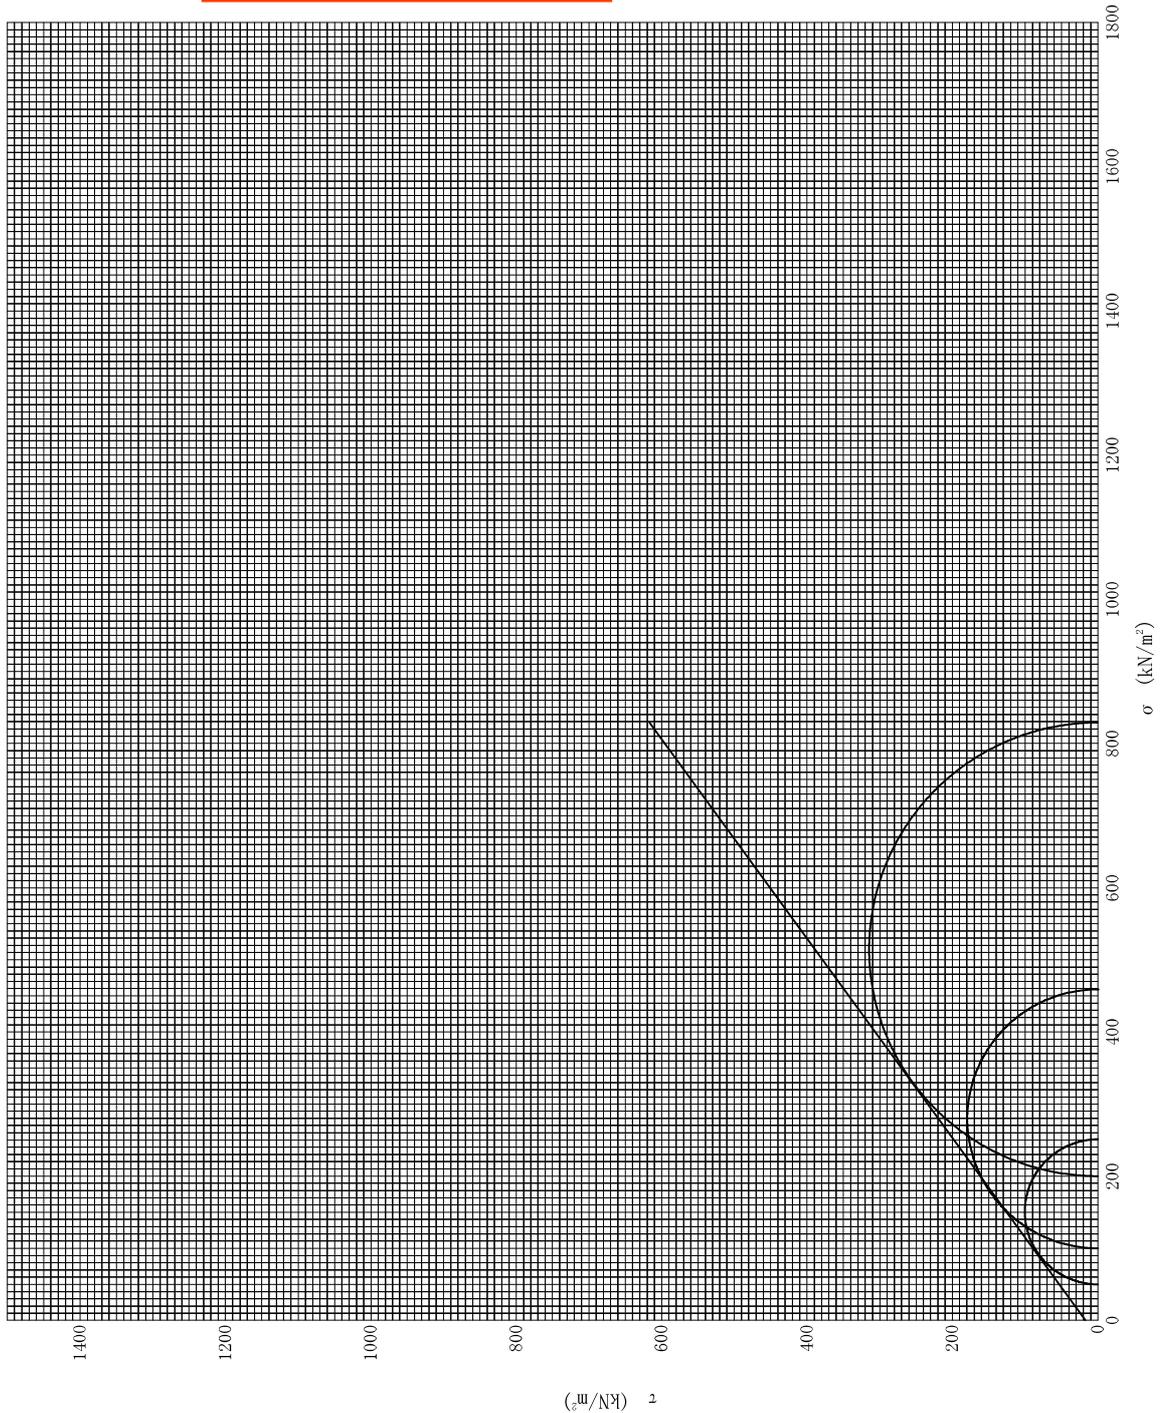
強度定数 応力範囲	全 応 力			有 効 応 力	
	c_d kN/m ²	ϕ_d °	$\tan \phi_d$	c' kN/m ²	ϕ' °
正規圧密領域	新規盛土C、 ϕ				
過圧密領域					
	17	35.9	0.72

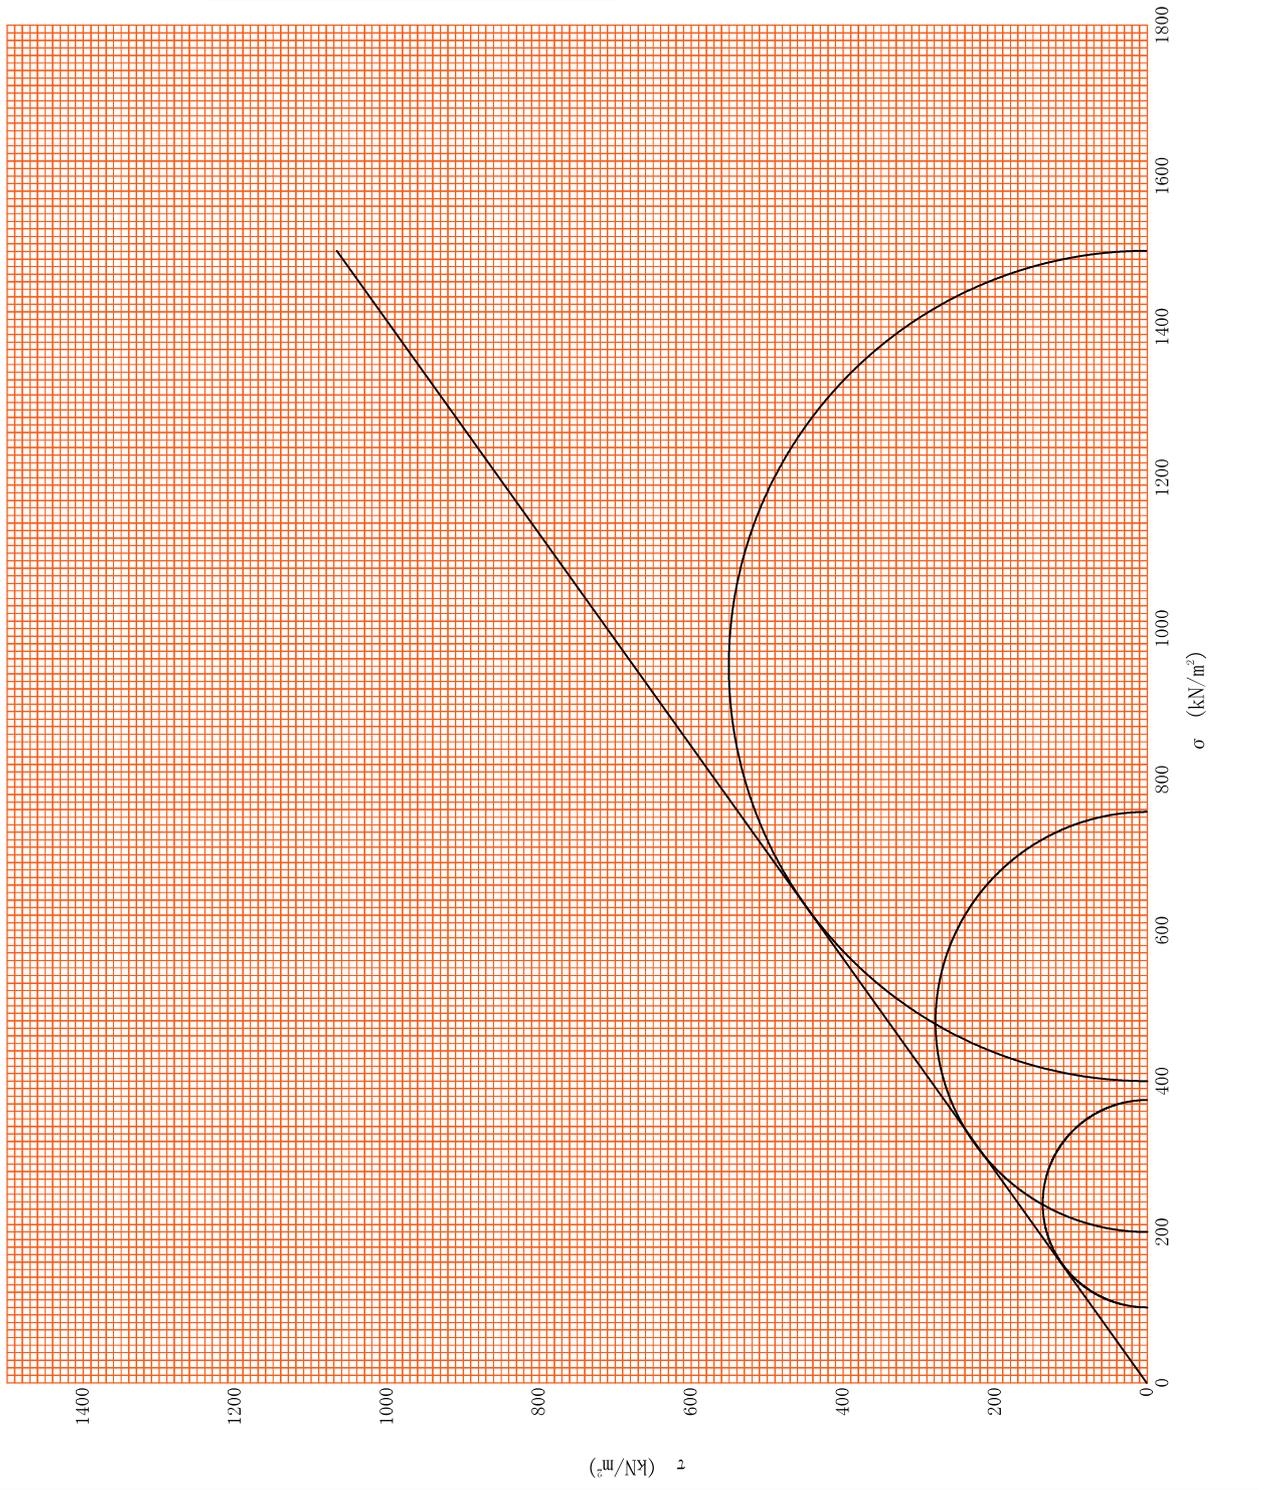
試料番号(深さ) TP-2 試験者 藤村 亮

強度定数 応力範囲	全 応 力			有 効 応 力	
	c_d kN/m ²	ϕ_d °	$\tan \phi_d$	c' kN/m ²	ϕ' °
正規圧密領域	新規盛土 C、 ϕ				
過圧密領域	1	35.4	0.71

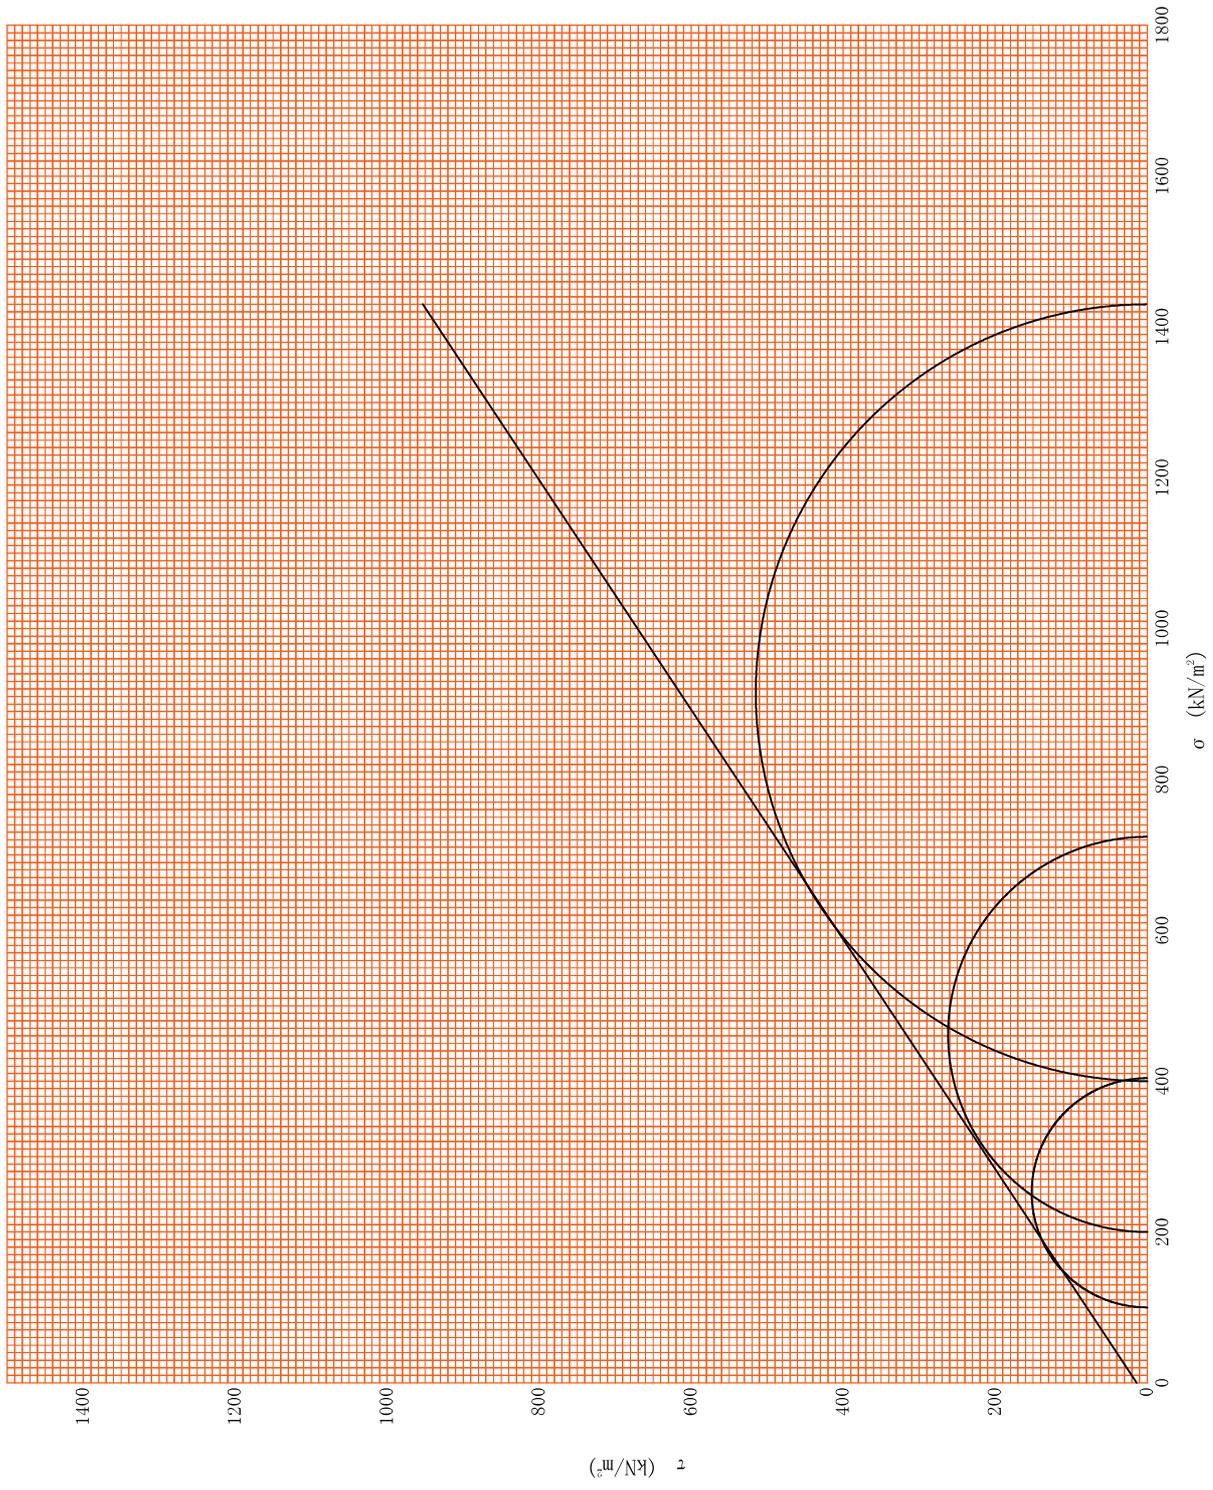
試料番号 (深さ) TP-3 試験者 藤村 亮

強度定数 応力範囲	全 応 力			有 効 応 力	
	c_d kN/m ²	ϕ_d °	$\tan \phi_d$	c' kN/m ²	ϕ' °
正 規 圧 密 領 域	新規盛土 C、 ϕ				
過 圧 密 領 域	14	33.3	0.66

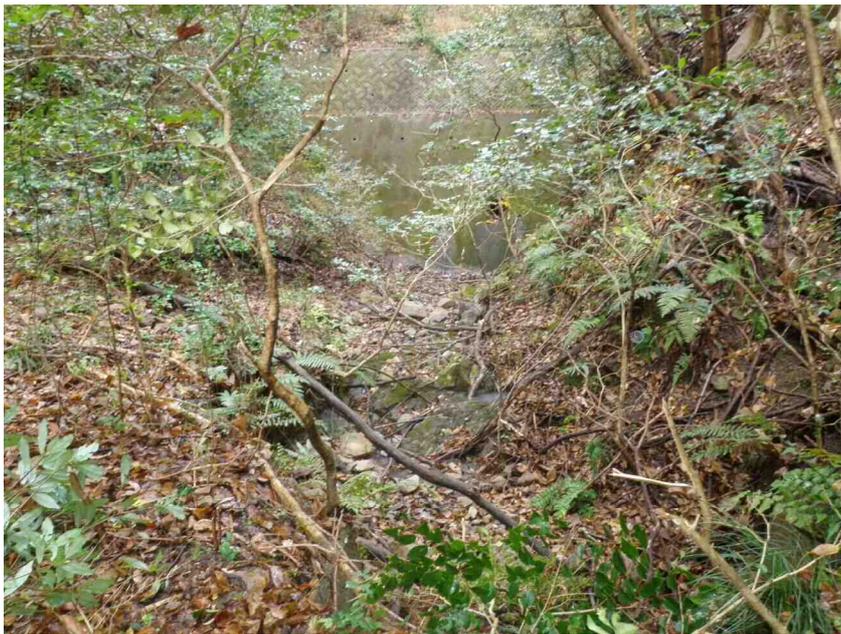
谷 I P1

谷部にて堰堤あり。
谷部では、調査地域一帯の基盤岩である和泉層群の砂岩泥岩互層が露岩している。
湧水は確認されない。
No.1 地点でのサウンディング調査結果では、試験位置を変えても最大で 0.44m しか貫入しないため、岩盤までの厚さは 0.50m 程度と推定される。

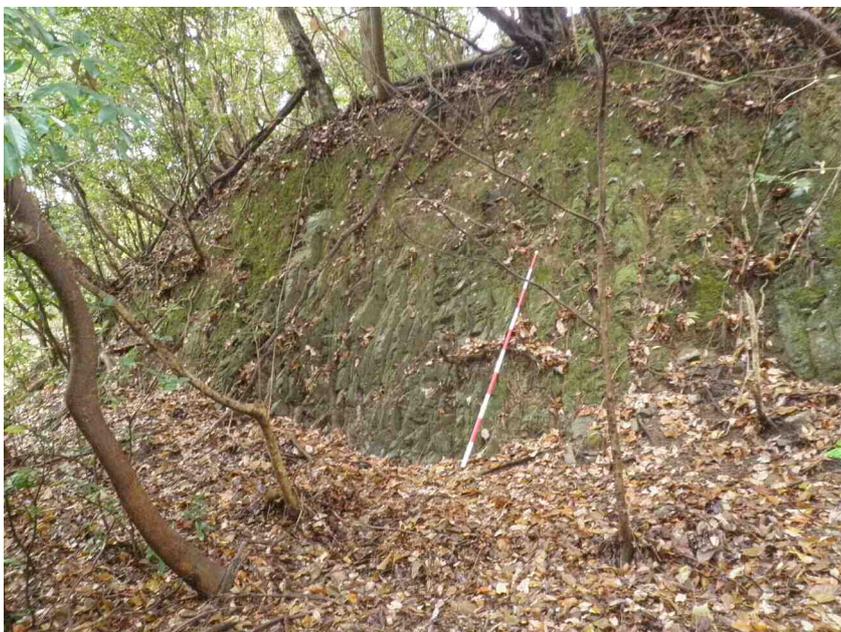
谷 I P2

堰堤から下流を見て右岸側には、谷部で見られたものと同様の和泉層群砂岩泥岩互層の露頭が見られる。

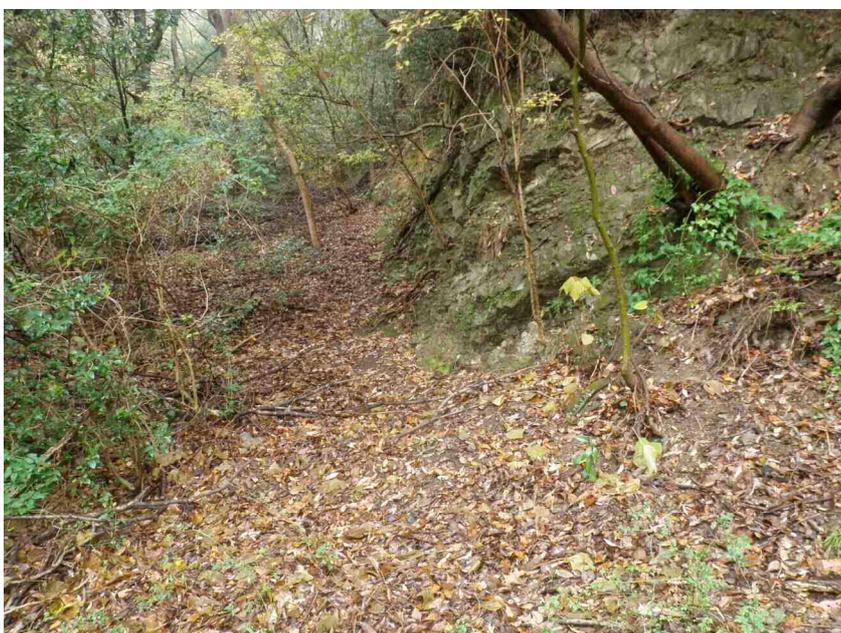
谷 I P3

堰堤から下流を見て左岸側にも、谷部で見られたものと同様の和泉層群砂岩泥岩互層の露頭が見られる。

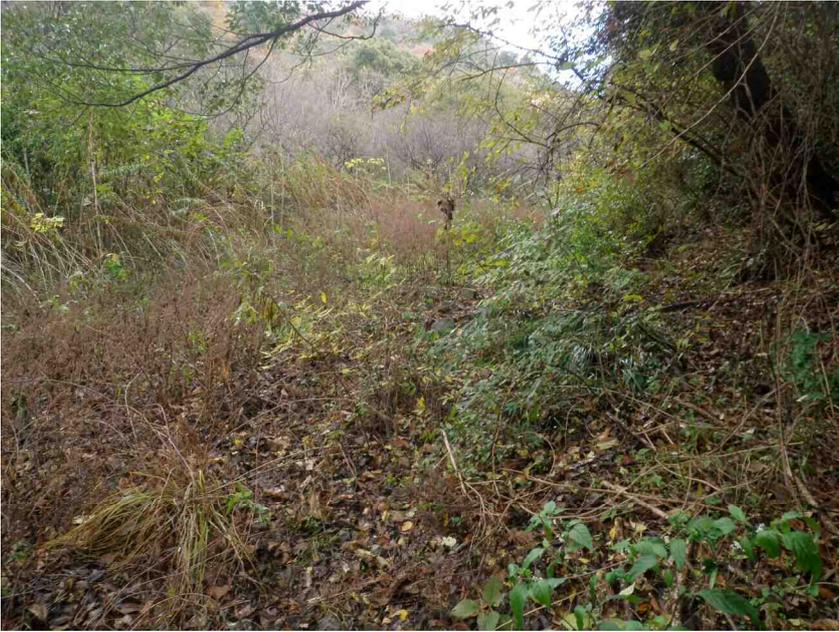
谷 I P4

北東方向になだらかな地形をした幅の広い谷である。
谷筋での湧水は確認されない。

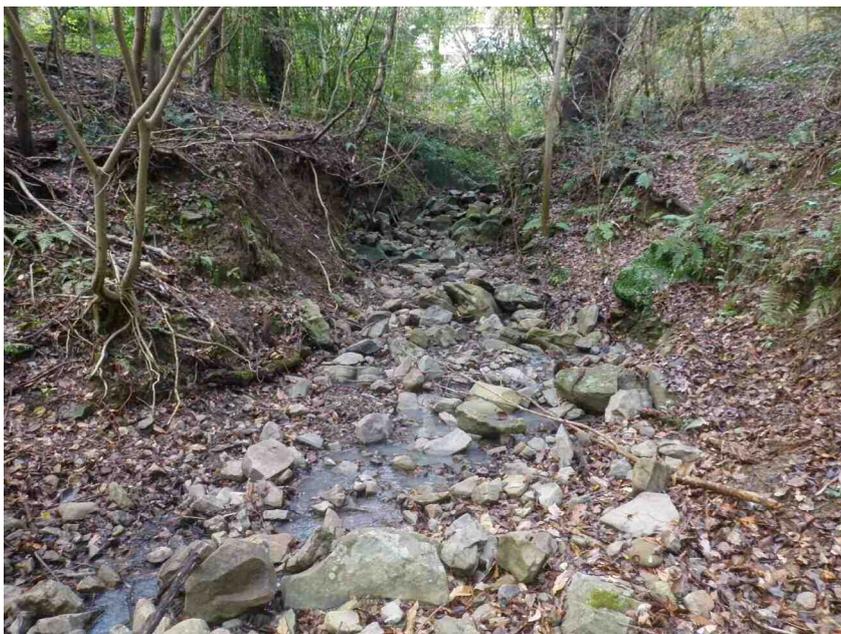
谷 I P7

谷部では非常に多くの砂岩泥岩互層由来の転石が見られる。前日の雨水は谷筋で確認されるが、湧水は確認されない。

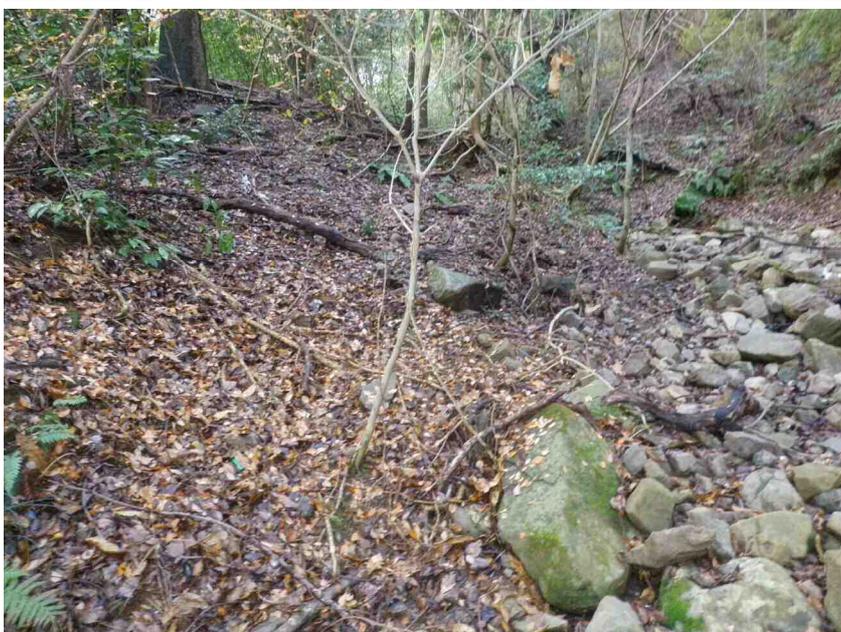
谷 I P8

谷部の下流を見て右岸側には露頭は確認されておらず、緩傾斜地となっている。転石も非常に多い。

No. 2 地点でのサウンディング調査結果では、3.27m 貫入しており、崖錐の厚さは約 3m 程度と推定される。

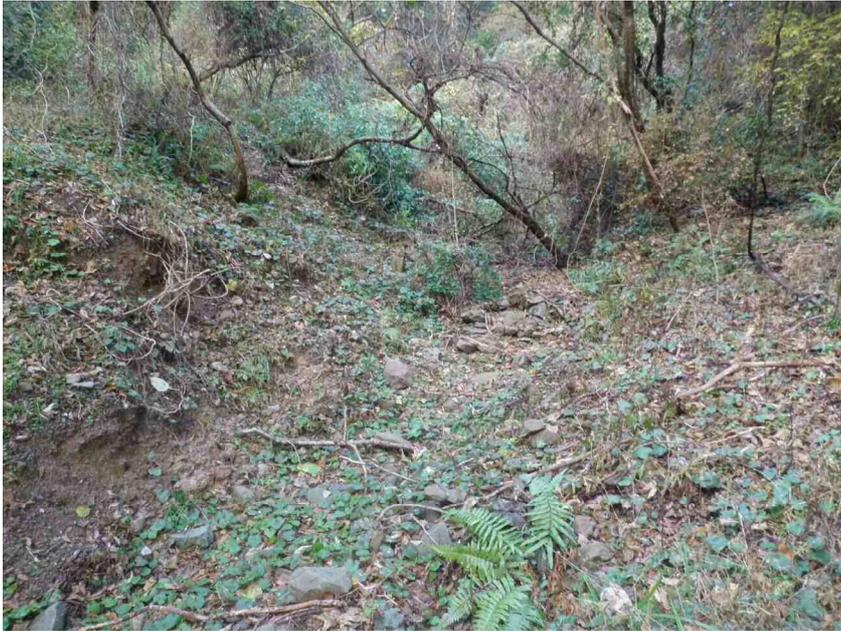
谷Ⅱ P10

なだらかな地形をした谷で、湧水は確認されない。

No. 3 地点でのサウンディング調査結果では、1.92m 貫入していることから、2m 程度の崖錐が被っていると推定される。
