和歌山県太陽光発電事業調査審議会の意見に対する見解書

2020年1月

和歌山太陽光合同会社

1 斜面の安定性の確認について

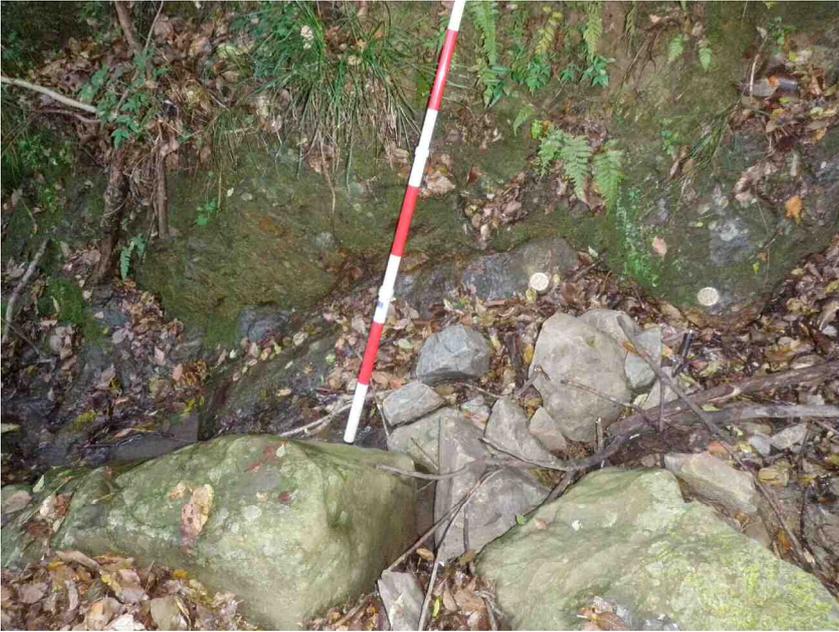
谷Ⅱ P13

砂岩泥岩互層の露頭が河床に確認された。

前日の雨水は谷筋で確認されるが、湧水は確認されない。

No. 4 地点周辺の比較的緩やかな地点でのサウンディング調査結果では 1.27m 貫入していることから、緩傾斜部では 1m 程度の崖錐が被っていると推定される。

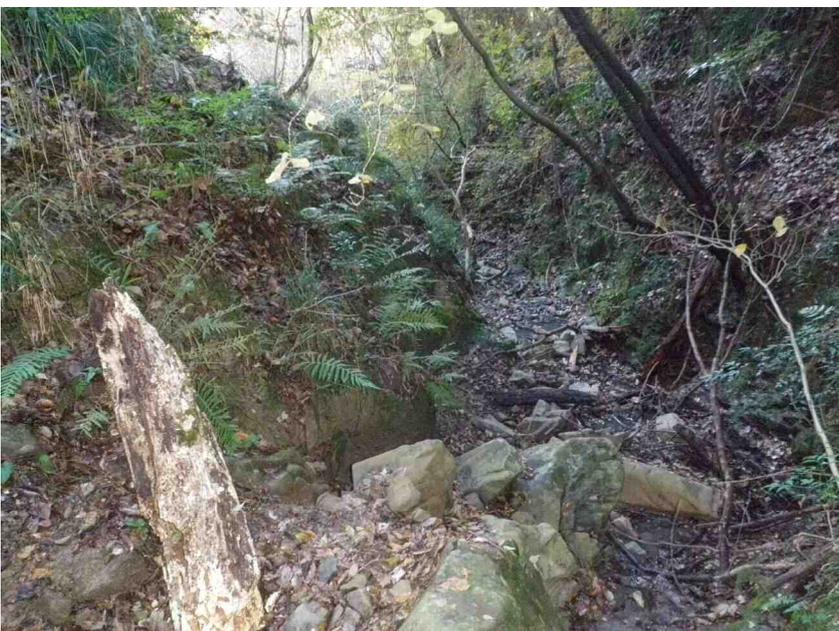
谷Ⅱ P15

和泉層群砂岩泥岩互層の露頭が見られ、V 字谷となっている。

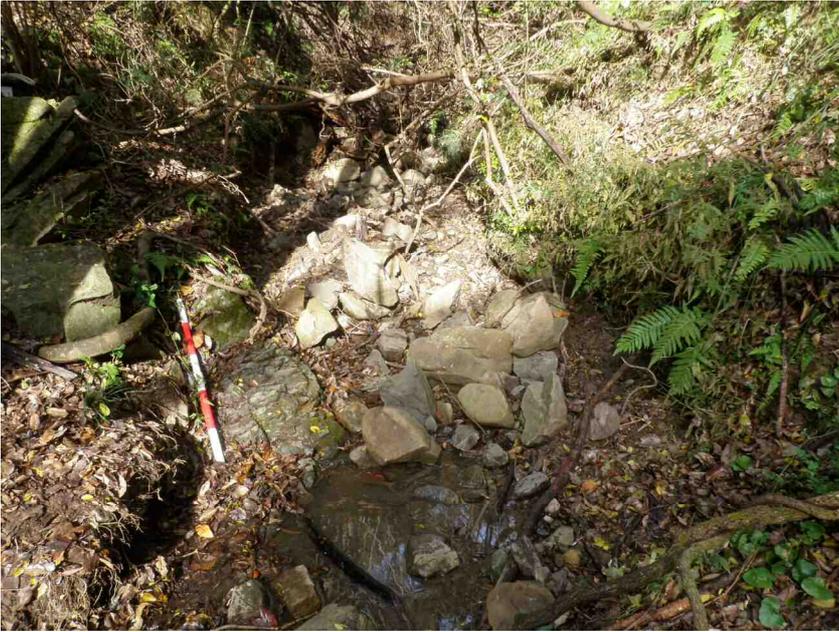
谷Ⅲ P19

砂岩泥岩互層の露頭が河床に確認された。

前日の雨水は谷筋で確認されるが、湧水は確認されない。

No. 6 地点周辺の比較的緩やかな地点でのサウンディング調査結果では 0.74m 貫入していることから、緩傾斜部では 1m 程度の崖錐が被っていると推定される。

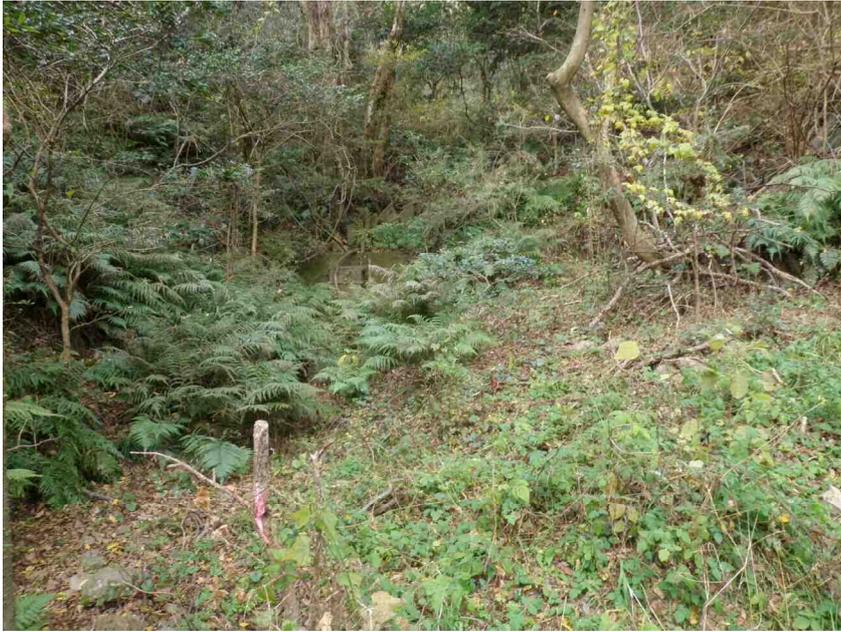
谷Ⅳ P22

なだらかな地形をした谷で、湧水は確認されない。No. 7 でのサウンディング調査結果では 2.08m 貫入していることから、谷部では 2m 程度の崖錐が被っていると推定される。

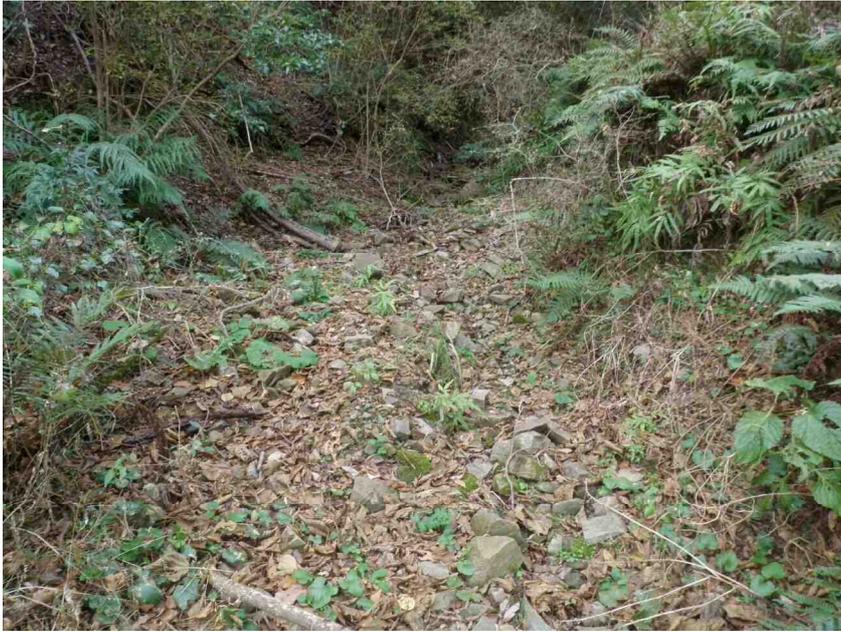
谷Ⅳ P28

谷部より北を臨む。
なだらかな地形をした谷で、
湧水は確認されない。
No. 8 でのサウンディング調査
結果では 1.96m 貫入している
ことから、谷部では 2m 程度の
崖錐が被っていると推定され
る。
