工事年度及び工事番号：令和7年度 県債国補国改 第2号-2  
工 事 名：国道168号（仮称4号トンネル）道路改築工事  
工事場所：新宮市 熊野川町 相須外 地内

## 参考資料

### 【地 形 ・ 地 質 概 要】

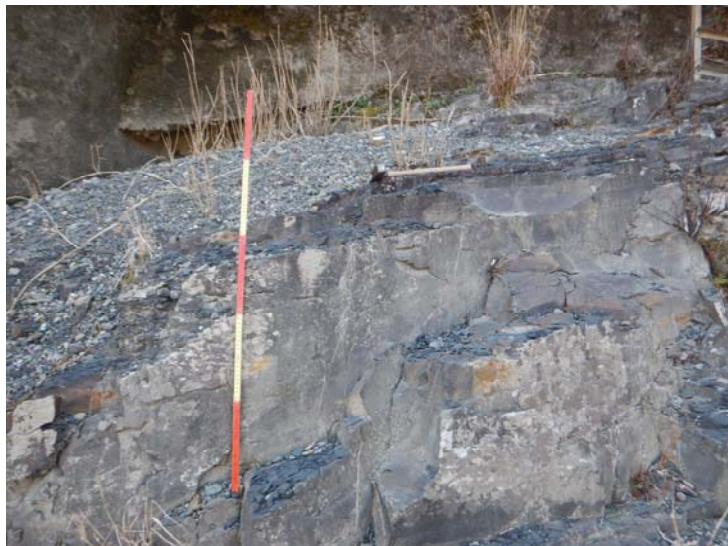
泥岩は、調査地に広く分布し、泥岩層 2~30cm 厚と細粒~極細粒砂岩層 2~40cm 厚の互層が一般的にみられ、泥岩層が優勢である。岩はラミナが発達し、熊野酸性岩類の熱的影響で多少とも熱変成を受けており硬質である(写真 3.2.1)。熱変成が低いものは風化面で碎片化し易い(写真 3.2.2)。泥質岩には、少量の黄鉄鉱が認められることがある。

写真 3.2.1 起点側の泥岩 ハンマーは層理面

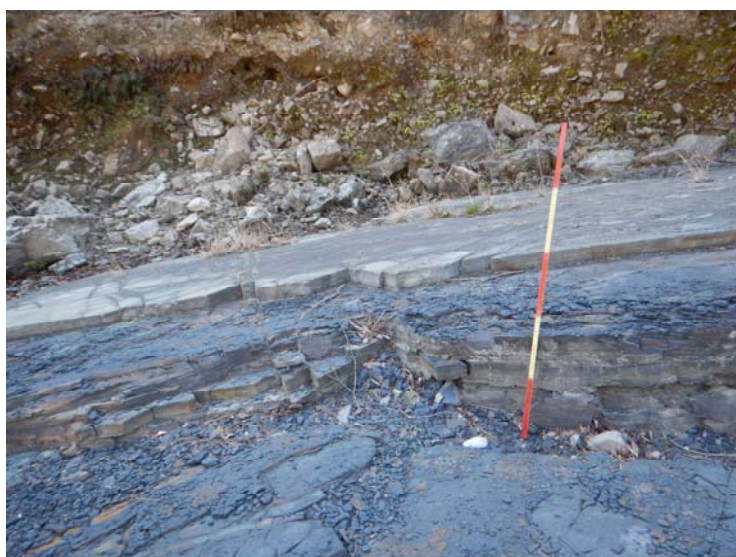
写真 3.2.2 薄い砂岩層を挟む泥岩

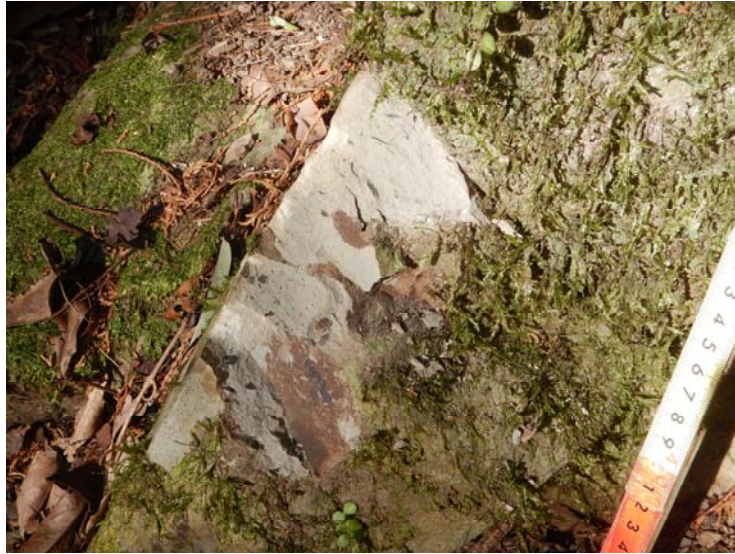
砂岩は細粒ないし極細粒相で、泥岩中に 2～40cm 厚の薄層として多数挟在する。泥岩に比べ更に硬い。測点 55～60 付近には 100～300cm 厚の細粒砂岩が挟在する（写真 3.2.3）。

写真 3.2.3 泥岩に挟在する厚い細粒砂岩 この付近では細粒砂岩は層厚 5～100cm

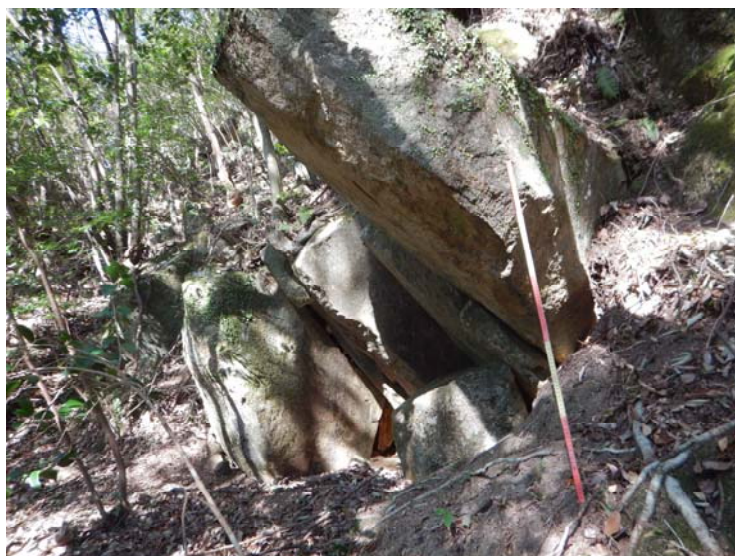
斜面中腹から尾根部にかけて山を取り囲むようにシート状に分布する。岩相は、石英・長石斑晶が点在する堅硬な岩で、柱状節理が発達する（写真 3.2.4）。また玢岩と複合岩脈をなす。泥岩の地層面にほぼ平行に貫入し（写真 3.2.5）、分布からもシート状を示す。

写真 3.2.4 斜面に突出する石英斑岩

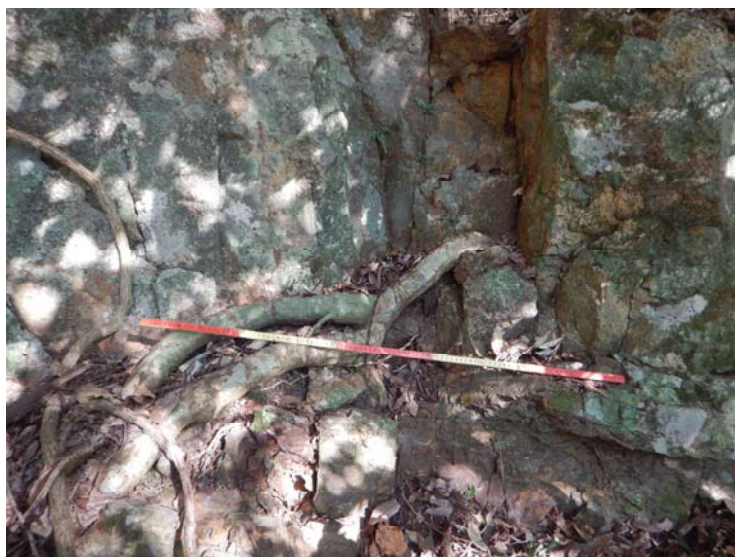
写真 3.2.5 泥岩と石英斑岩との境界部

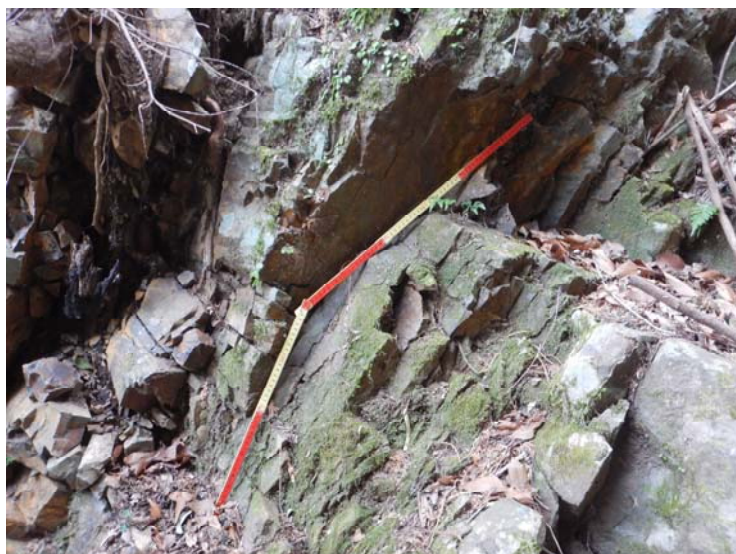
分布は局所的で測点 50～55 の北側の沢にみられる。暗青緑色塊状で傾斜 80°、幅 10～15m の岩脈状に泥岩及び石英斑岩に貫入する（写真 3.2.6）。岩相は塊状で極めて堅硬な岩で柱状節理が発達する（写真 3.2.7）。石英斑岩との関係は直接する露頭が無く不明である。

写真 3.2.6 玢岩岩脈と泥岩の境界  
折尺が境界で手前側が泥岩、奥が玢岩

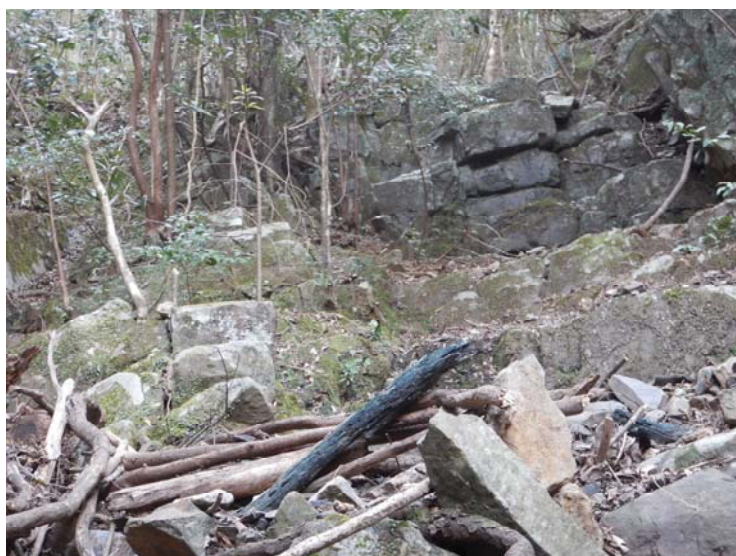
写真 3.2.7 玢岩に発達する柱状節理

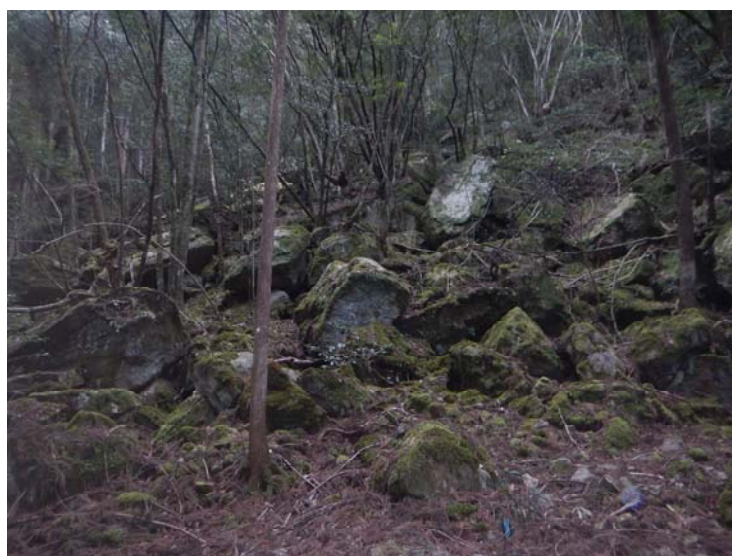
分布は山麓と枝沢底である。堆積物は粘土分を多少含む粗砂と粒径 3～60cm の角礫からなる。マトリックスはルーズである。古期崩壊堆積物 (t1o) 分布域にみられる台地上には、粒径 1～6m の石英斑岩角礫が多量に堆積する (写真 3.2.8)。

写真 3.2.8 斜面中腹に堆積した巨礫群

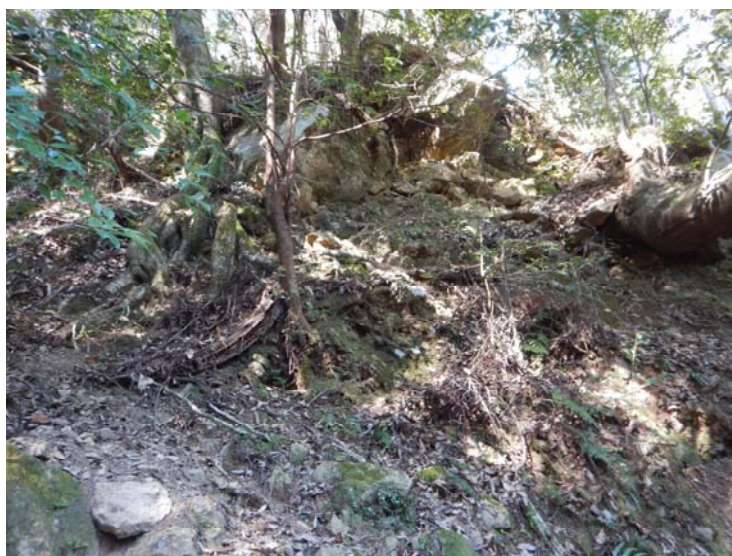
また、起点側坑口上部斜面には小規模な崩壊地が確認される (写真 3.2.9)。

写真 3.2.9 崩壊地頭部 泥岩角礫が露出
