日高川下流域における整備状況について

日高川下流域の整備状況

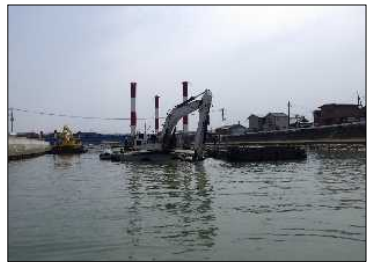
河道掘削状況

- 日高川本川において、令和2年度は野口新橋上下流における樹木伐採や堤防補強、上流の日高川町若野地区における堤防整備などを実施
- 支川西川では、平成29年度より河道掘削等を実施中
- 支川下川では、令和3年度より放水路整備にかかる設計に着手

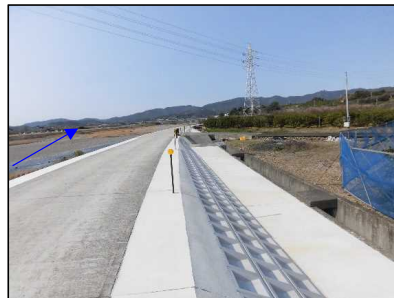
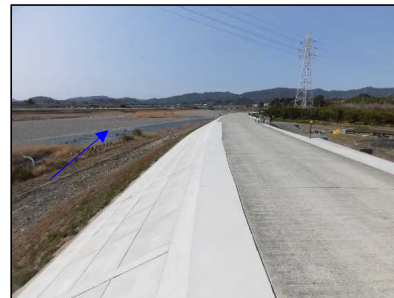
写真：若野地区

【堤防かさ上げ】

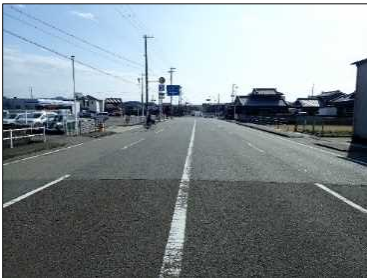
放水路整備予定箇所
(県道御坊停車場線)
