- すさみ町を流れる周参見川の流域では、過去から深刻な浸水被害が発生
- 気候変動の影響により水災害が激甚化・頻発化しており、「流域治水」の取組を推進

河川の整備

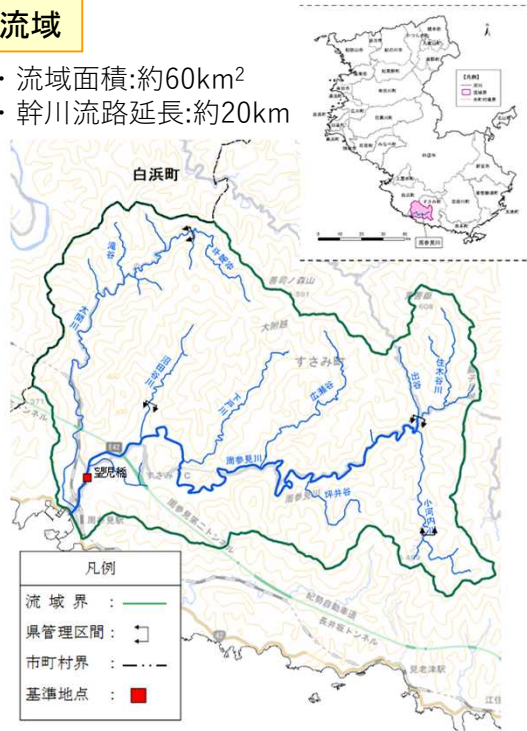
周参見川水系図

- ・流域面積:約60km²
- ・幹川流路延長:約20km

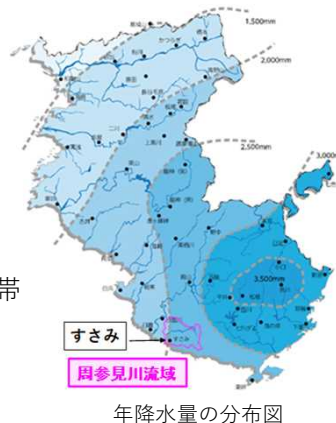
年降水量の分布図

- ・南海気候区に属し、年平均気温は約17℃
- ・年降水量は2,200mm(すさみ)であり、日本の平均(約1,700mm)の約1.3倍となる多雨地帯

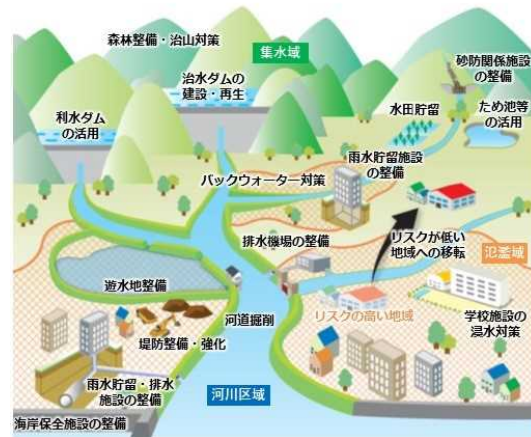
「流域治水」の施策イメージ

- ・流域全体で、あらゆる関係者が協働して行う「流域治水」の取組を推進
- ・この取組を具体的に実践するため、「流域治水プロジェクト」を早期に策定し、策定後は関係者によりフォローアップを行う

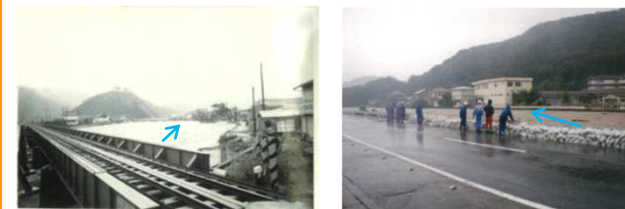
- ・過去から深刻な浸水被害が発生しており、近年では、平成23年9月台風12号により床下浸水や主要橋梁等が損傷

昭和37年7月 JR周参見川橋りょう付近

平成13年8月 望見橋より下流付近

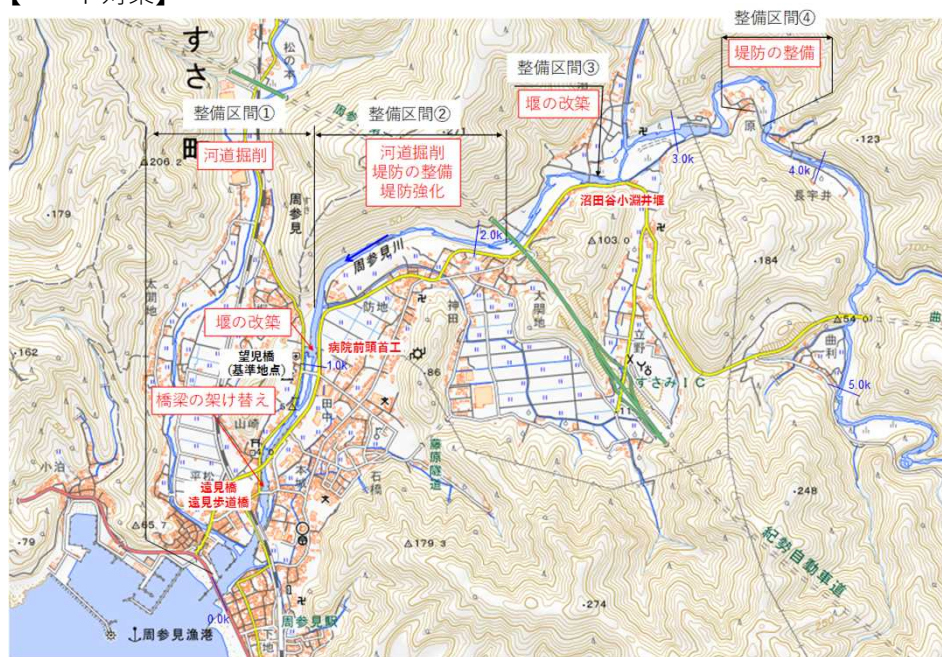
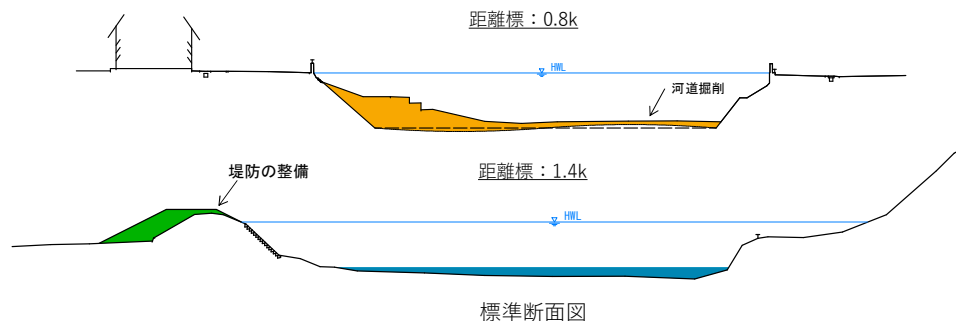
【ハード対策】

- 必要な河川の断面を確保するため、河道掘削や堤防整備等を実施
- 流域の生態系や河川空間の保全にも留意し、整備と維持管理を実施

- ・ 計画対象期間：概ね20年間
- ・ 年超過確率1/10規模に気候変動の影響を考慮した流量650m³/s (基準地点：望見橋) に対して、家屋浸水被害が生じることのないよう整備
