- 印南町を流れる印南川の流域では、過去から深刻な浸水被害が発生
- 気候変動の影響により水災害が激甚化・頻発化しており、「流域治水」の取組を推進

流域

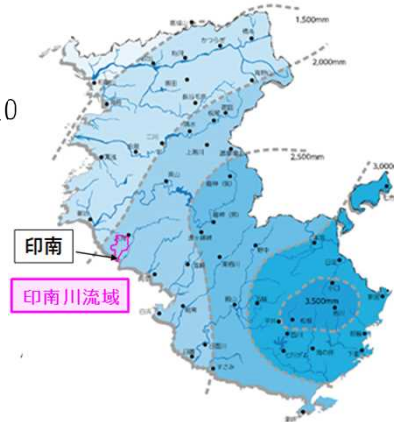
年降水量の分布図

- ・南海気候区に属し、年平均気温は約16°C
- ・年平均降水量は約2,110 mm (印南)であり、日本の平均(約1,700 mm)を上回る

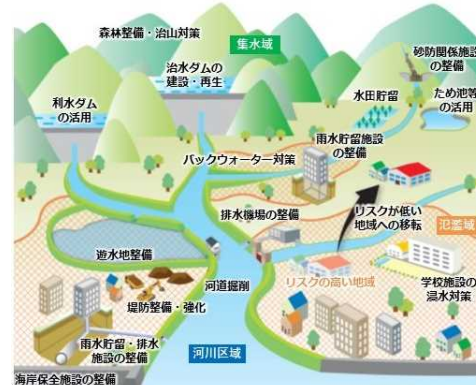
「流域治水」の施策イメージ

- ・流域全体で、あらゆる関係者が協働して行う「流域治水」の取組を推進
- ・この取組を具体的に実践するため、「流域治水プロジェクト」を早期に策定し、策定後は関係者によりフォローアップを行う

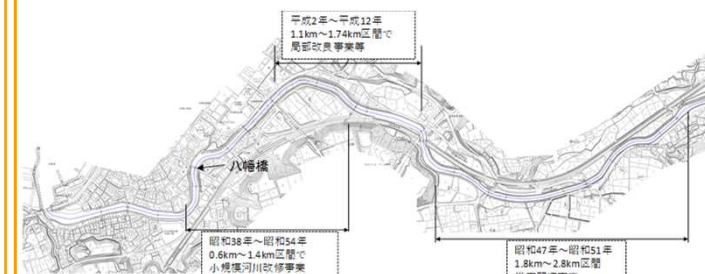
治水事業の沿革

- ・過去から深刻な被害が発生しており、昭和35年～平成12年まで治水事業が進められた
- ・平成18年9月豪雨や平成23年9月台風12号等、近年も深刻な浸水被害が発生
