**第7回和歌山県河川整備審議会河川環境部会**  
**切目川ダム環境モニタリング調査の総括(案)説明資料**

令和2年11月26日

和歌山県

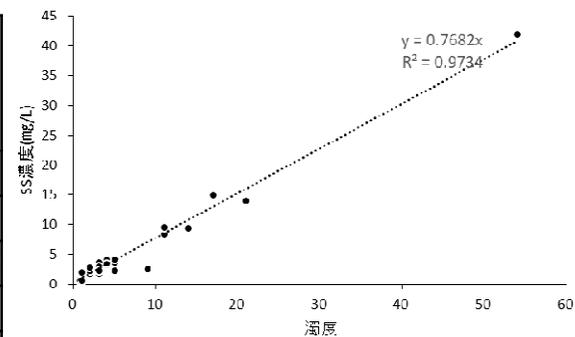
ダム湖表層(高串)の濁度とSS濃度の相関関係

注) 供用後表層SS換算濃度は、供用後の濁度測定値をSS換算式で変換して算出している

供用後の濁りは、アセス時の予測に対し高濃度の出現頻度が高い。

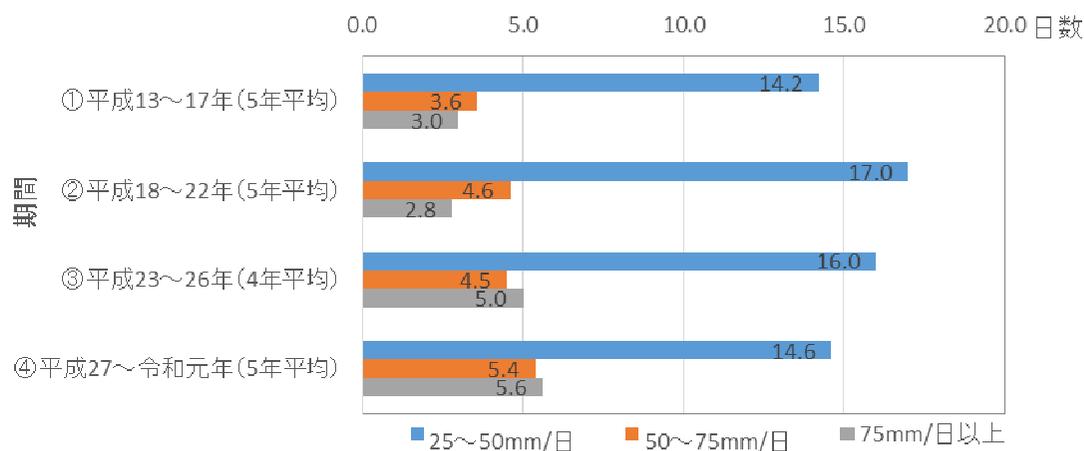
切目川ダムに最も近い気象観測局の平成13～17年（表中の①）の日降雨量累積日数と供用後の平成27～令和元年（表中の④）を比較すると、日降雨量が25～50mm/日の日数はほとんど変化がないが、50～75mm/日の日数は50%増加、75mm/日以上の日数は87%増加しており、近年は濁りの長期化につながる強雨の日が増加している。

日降雨量別出現頻度の経年変化（観測所名：川辺地域気象観測所（標高84m））

ダム貯水池の供用後のSS換算濃度は、アセス時の放流水予測値より高濃度の濁りの出現率が高かった。その原因として、アセス実施当時と比較し、供用後は強雨の発生回数が増加しているためと考えられた。

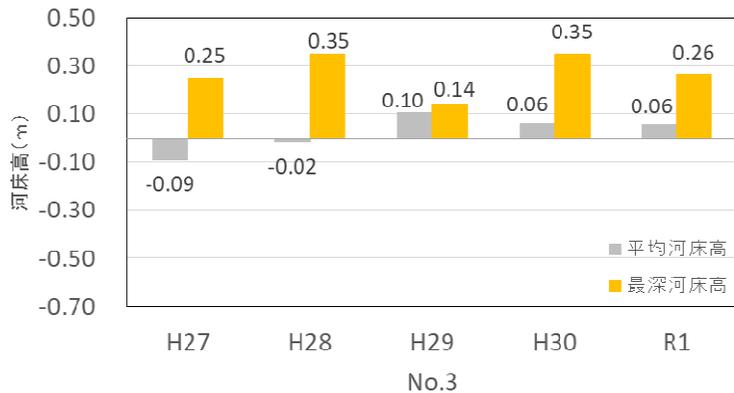
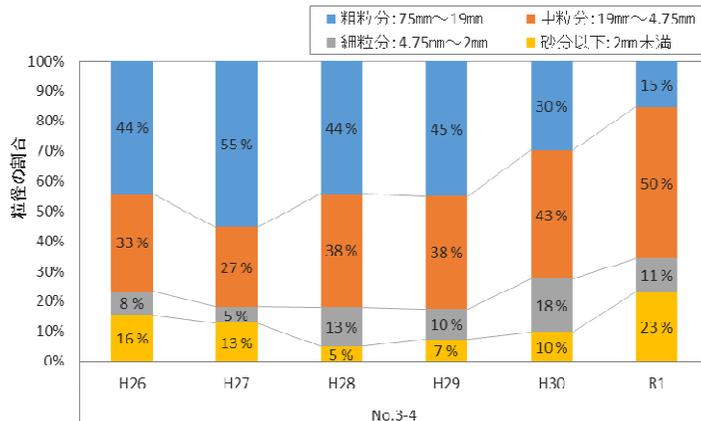
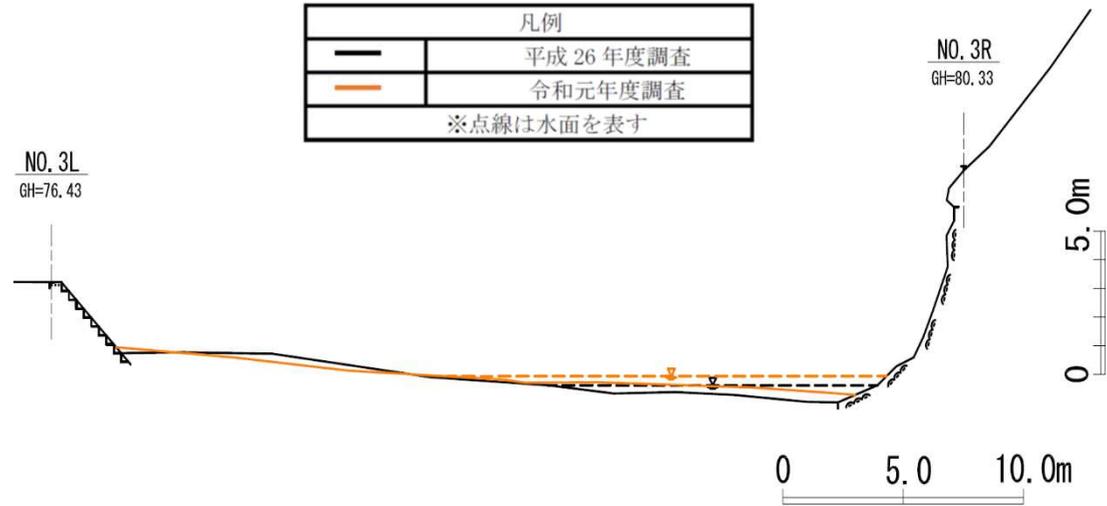
## 2.2 下流物理環境(No.3 中間点 古井)

河床高	最深河床高は変動 河川横断の形状に変化はあるものの、平均河床高の変化は現時点で小さい
河床材料	R1調査結果では、砂分の割合が増加し全体的には粗粒化への影響は確認されていない
供用5年間の評価	粗粒化の影響は確認されていない 平均河床高の変化は現時点で小さい
長期的影響	長期的には、土砂供給量の減少の影響を受ける可能性があります

粗礫分	75mm~19mm
中礫分	19mm~4.75mm
細礫分	4.75mm~2mm
砂分以下	2mm以下

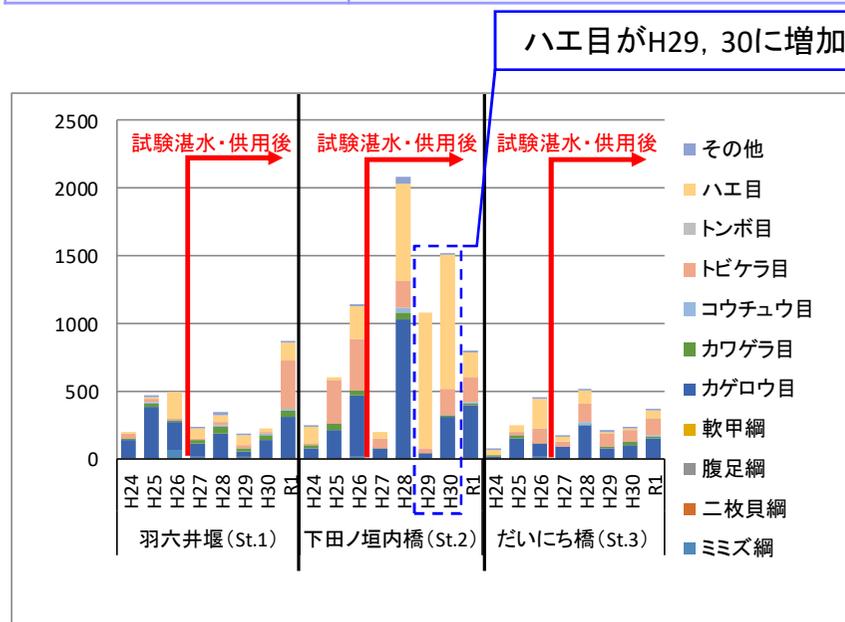
底生動物相(目・綱別個体数)の経年変化

基準・目標との整合	目標:切目川での生息環境の維持 ⇒底生動物の生息環境は維持されていると評価。優占種の変化やH29, 30に一時的な多様度指数の低下が見られており、質的な変化が生じている
供用5年間の評価	個体数の変動が大きいものの、減少傾向は見られない ダム直下では供用後も溪流性の底生動物の生息環境が維持されている。ただし、優占種の変化や一時的な多様度指数の低下が見られており、質的な変化が生じている。下流物理環境の変化、ダム貯水池での植物プランクトンの増加等が原因と考えられる
今後の長期的影響	切目川に依存して生息・生育するこれらの種は、濁り、その他水質全般、下流物理環境が悪化した場合、付着藻類や底生動物に生育生息環境が影響を受け、本種の生息に影響する可能性がある

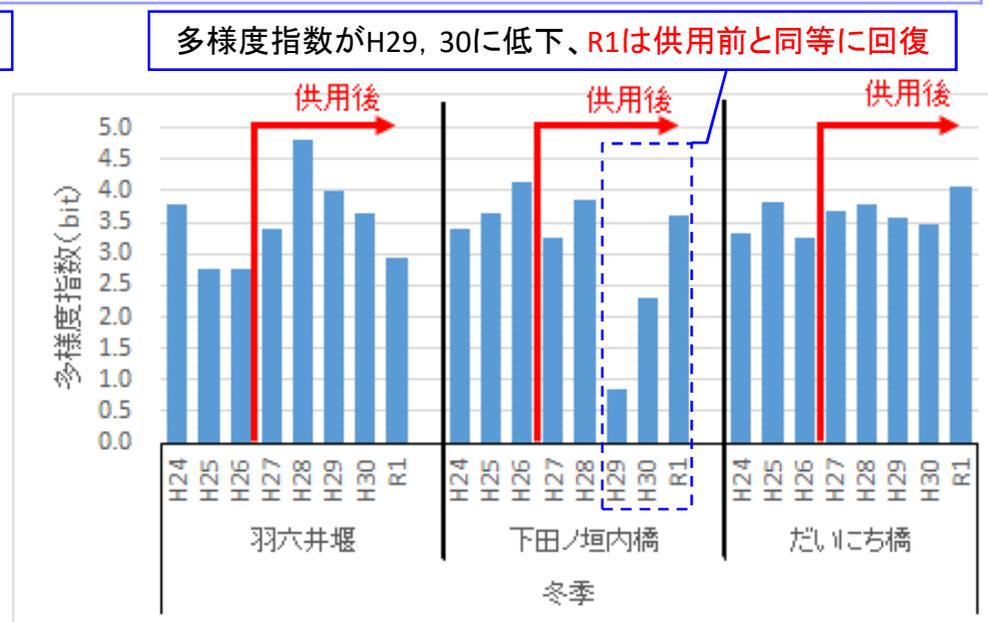
多様度指数の経年変化

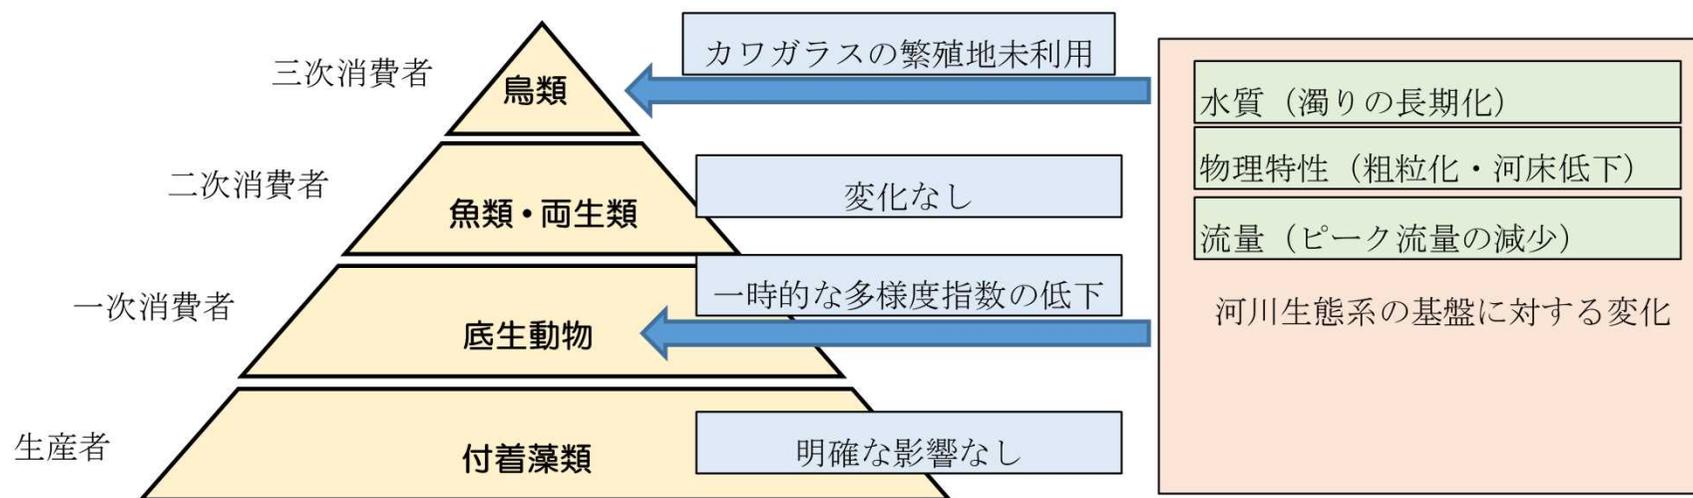
水域生態系について、ダム直下から西神ノ川合流点までの区間では、ダムの供用による濁りや物理特性等の変化により、底生動物においては一時的な多様度指数の低下やカワガラスの繁殖状況に変化が生じていると評価する。

ダム直下～西神ノ川合流点までの区間の水域生態系の事後調査結果の概要

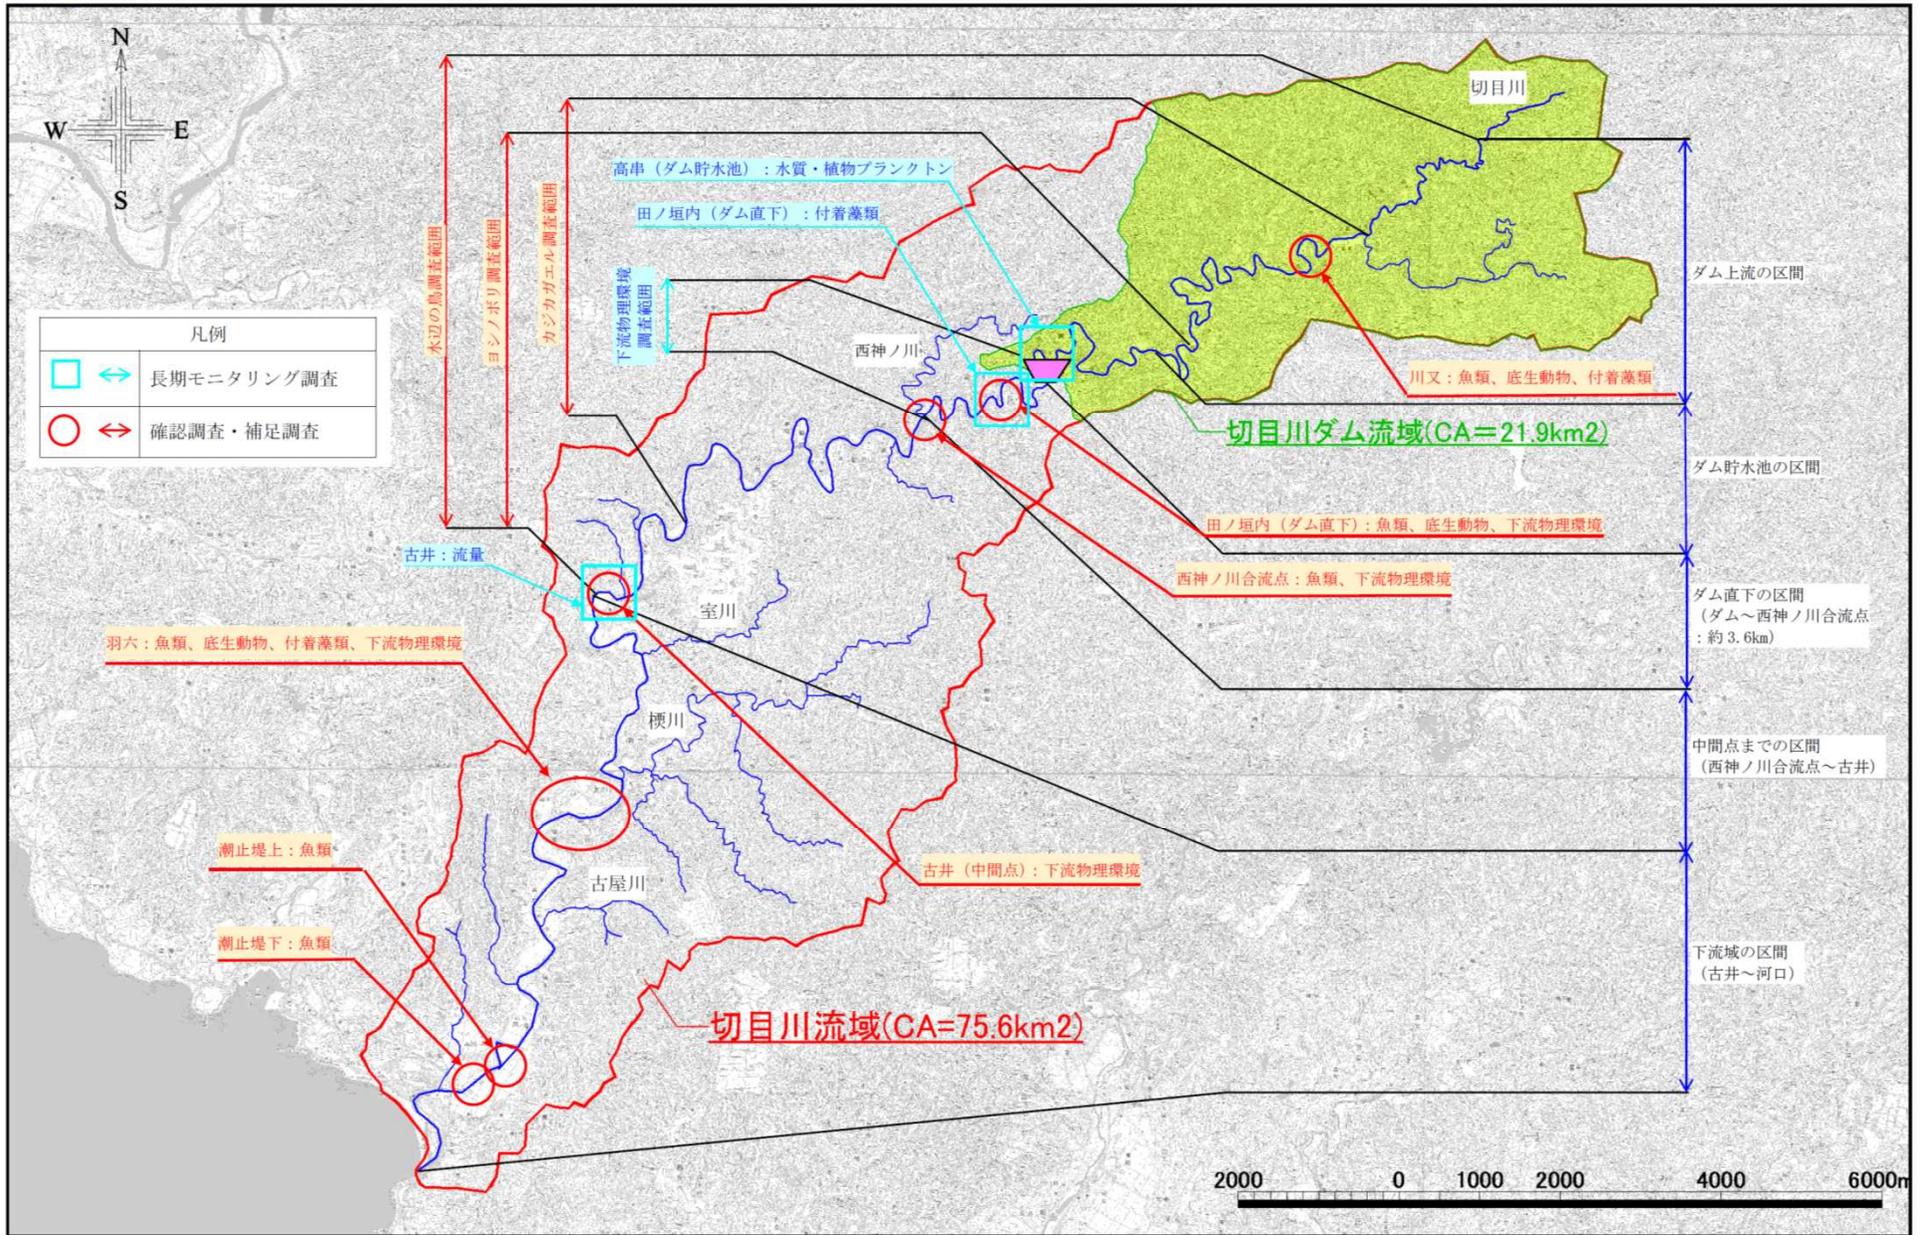
確認調査・補足調査及び長期モニタリング調査の調査地点及び調査範囲図

項目	調査内容
①水辺の鳥	<p>【調査内容】ダム周辺に生息するヤマセミ、オシドリ等の水鳥の分布確認</p> <p>【調査方法】任意踏査（車両や徒歩移動、双眼鏡などによる目視）</p> <p>【調査範囲】ダム上流域～中流</p> <p>【調査頻度】冬季（1-2月）に1回</p>
②カジカガエル	<p>【調査内容】ダム周辺に生息するカジカガエルの分布確認</p> <p>【調査方法】任意踏査（車両や徒歩移動による確認）</p> <p>【調査範囲】ダム上流域～中流</p> <p>【調査頻度】初夏（6-7月）に1回</p>
③魚介類	<p>【調査内容】魚介類の捕獲及び目視による調査</p> <p>【調査方法】タモ網、投網、夜間潜水による目視</p> <p>【調査範囲】6地点（川又、田ノ垣内、西神ノ川合流点、羽六、潮止堤上、潮止堤下）</p> <p>【調査頻度】初夏（5-6月）、秋季（9-10月）に各1回</p>
④ヨシノボリ類	<p>【調査内容】目視による調査</p> <p>【調査方法】タモ網等、潜水による目視</p> <p>【調査範囲】ダム直上～中流</p> <p>【調査頻度】秋季（9-10月）に1回</p>
⑤底生動物	<p>【調査内容】底生生物の定性・定量調査</p> <p>【調査方法】定性調査（タモ網）・定量調査（サバーネット）</p> <p>【調査範囲】3地点（川又、田ノ垣内、羽六）</p> <p>【調査頻度】秋季（9-10月）、冬季（1-2月）に各1回</p>
⑥付着藻類	<p>【調査内容】切目川の付着藻類の状況把握</p> <p>【調査方法】採取・室内分析</p> <p>【調査範囲】2地点（川又、羽六）、他に田ノ垣内は長期モニタリング調査で毎年実施</p> <p>【調査頻度】春季及び夏季の水質調査時に各1回</p>
⑦下流物理環境	<p>【調査内容】横断測量、河床材料の調査及び定点写真撮影にて状況の記録</p> <p>【調査方法】横断測量、河床材料調査、定点写真撮影</p> <p>【調査範囲】4地点（田ノ垣内、西神ノ川合流点、古井、羽六）</p> <p>【調査頻度】年1回（低水時）</p>
