# 切目川ダム環境モニタリング調査の総括

令和2年11月

### 1.1. 環境影響評価と工事中・供用後の事後監視の実施

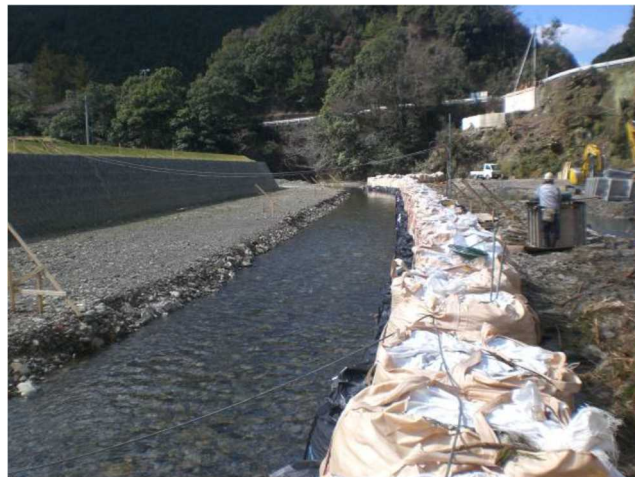
写真 工事による濁水の河川への流出防止

その他、河川隣接地で工事を行う場合は、降雨時に発生する濁水が河川に流出するのを防止するため仮止めを行うなどの対策を実施しました。

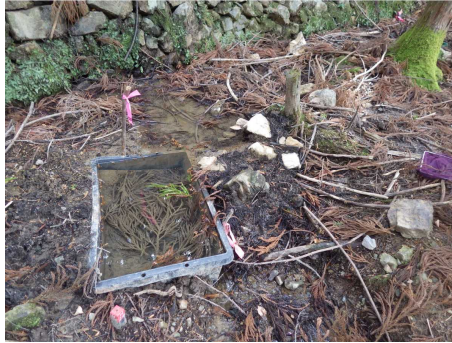
人工産卵池例

人工産卵池は、地面にプラスチックケースを埋め込む方法で、設置しました。

1. 供用前の平成 25、26 年と比較して幼生の個体数、卵塊の確認数が減少しているものの、継続して生息しているのが確認できました。
2. モニタリング期間の途中で、人工産卵池の一部が土砂で埋まり利用できなくなるものもありましたが、モニタリング最終年の時点で、人工産卵池のうち NO. 41, 50, 57 の 3 箇所の利用が確認されました。

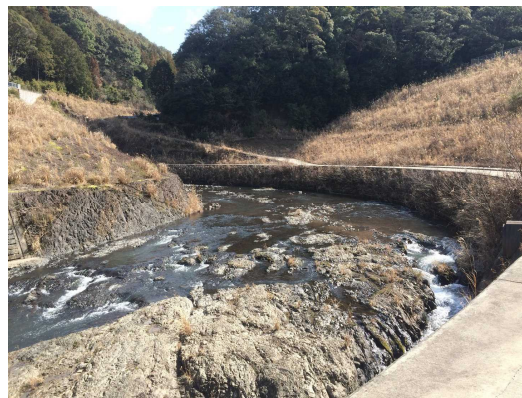
図 2-32 カワガラスの繁殖が見られなくなった箇所状況

河床が岩盤+砂礫に変化した区間

利用されなくなった繁殖地があった場所は、供用時は平瀬で河床は砂の環境でしたが、供用後は河床に堆積していた砂が減少して岩盤+砂礫の環境に変化していることから、原因として物理環境の変化による餌の減少が考えられました。

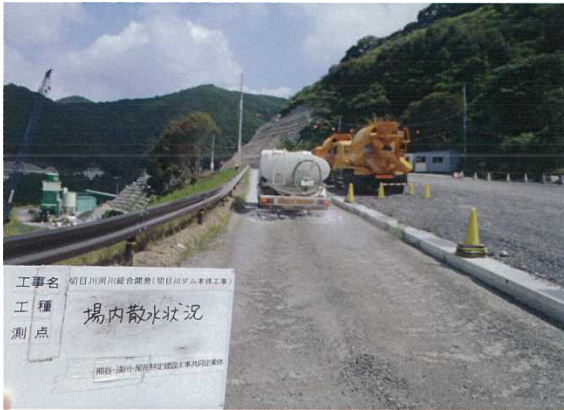
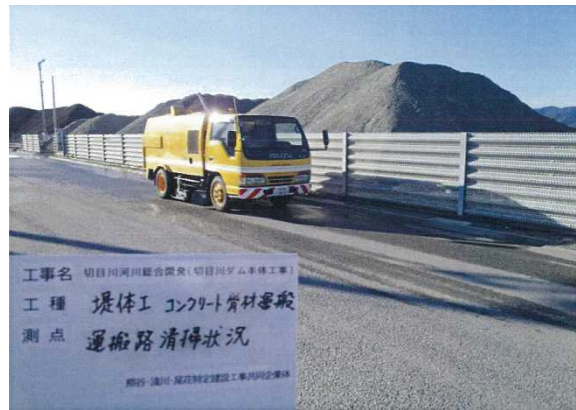
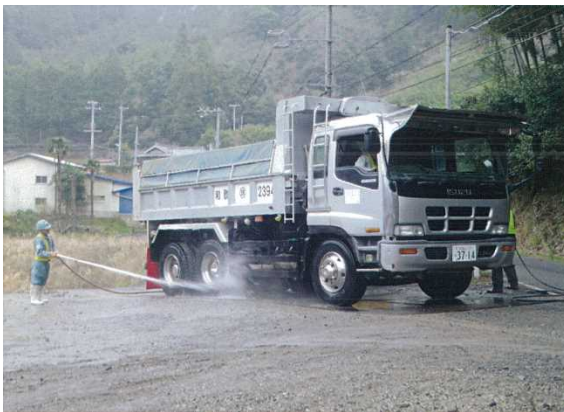
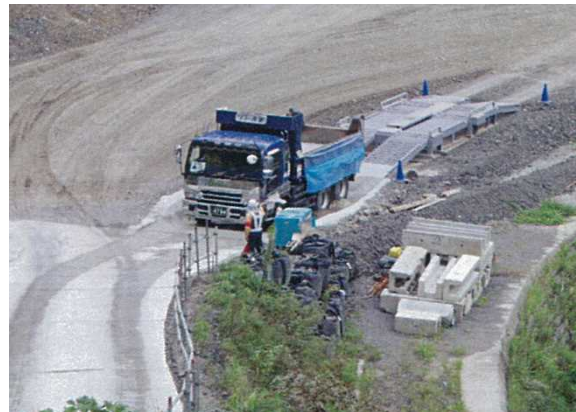
- ・ 工事用道路は定期的に清掃、散水し、粉じんの低減を図った。
- ・ 専用の散水車を、常時走行させた。
- ・ 掘削土運搬車両が場外に出る前にタイヤを洗浄して土砂の持ち出しを防止した。
- ・ ダンプトラックのベッセル全体を覆う大型覆いを装備して掘削ズリの粉じんの飛散を防止した。併せて国道に出る際には、ミストゲートを通することで、粉じんの抑制を行った。
- ・ 6号工事用道路をアスファルト舗装し、粉じんの発生を低減した

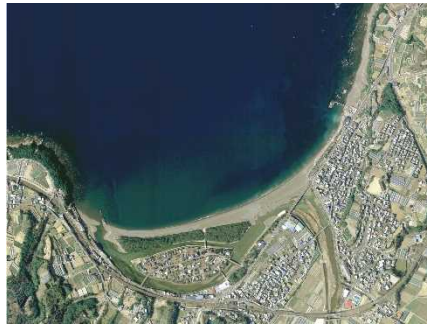
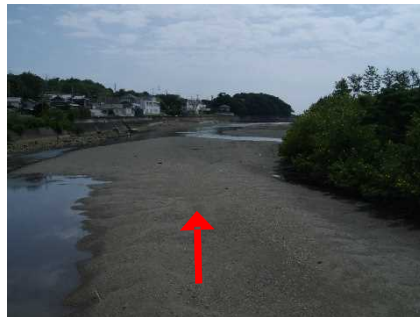
図 2-40 切目川河口部の空中写真（供用前）

ダム供用後における、河口・海岸部への土砂供給源となるダム下流の支川と残流域を合わせた流域面積(53.7km<sup>2</sup>)は、切目川全流域（75.6km<sup>2</sup>）の7割強を占めること、および切目川河口部海岸の海浜形状は比較的安定しており土砂の動きは緩慢であること等から、ダム供用による河口・海岸部や干潟への影響は小さいと予測されています。

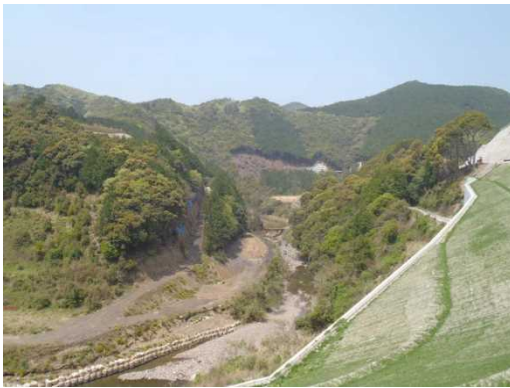
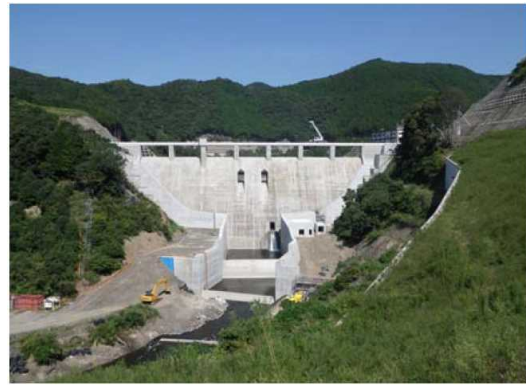
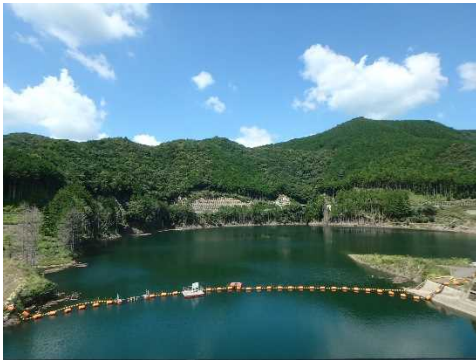
ダムの及び貯水池の出現により新たな景観が創出されています。

工事前

完成後

貯水池
