第6回和歌山県河川整備審議会河川環境部会
切目川ダム環境モニタリング調査の総括(案)説明資料

令和2年1月17日

和歌山県

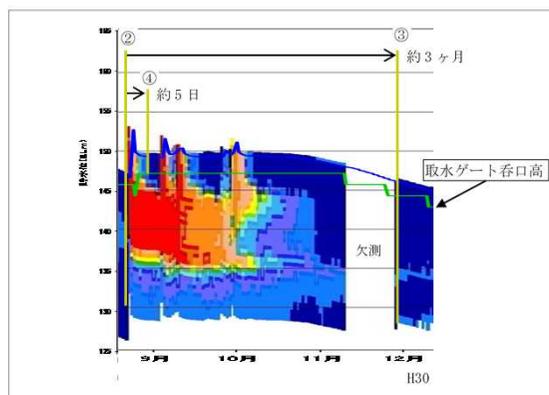
予測結果との対比	<p>予測 : 貯水池の存在により濁りの長期化</p> <p>事後調査: 貯水池の濁度測定値及びダム直上・直下でのSS測定値から濁りの長期化を確認</p>
影響の回避低減	<p>選択取水設備の設置により、出水後に滞留した濁水のうち、表層水のみを早期に入れ替えることで濁りの長期化を低減</p>
基準・目標との整合	<p>下流側SS測定値は6.0 mg/lで環境基準(25mg/l)を満足</p>
供用5年間の評価	<p>SSの基準は満足するが、降雨状況に左右されるため、年変動が大きい。濁りの目安とする5mg/l以上の日が年平均121日発生している。</p>
今後の長期的影響と今後の調査	<p>降雨状況によっては、これまで以上の大きな影響が発生する可能性がある。今後も、水質調査を継続し、監視していく。</p>

貯水池の濁度鉛直分布

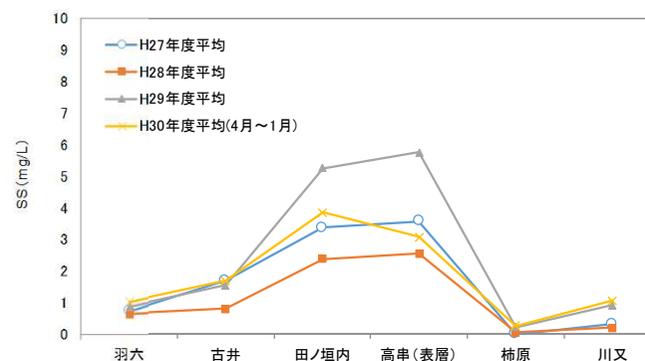
SSの流程変化 (毎月の低水時の採水調査年度平均値)

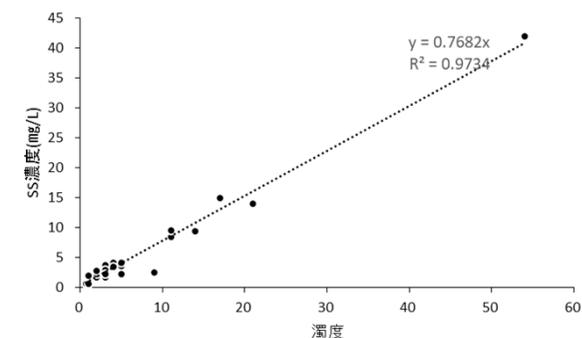
ダム湖表層(高串)の濁度とSS濃度の相関関係 14

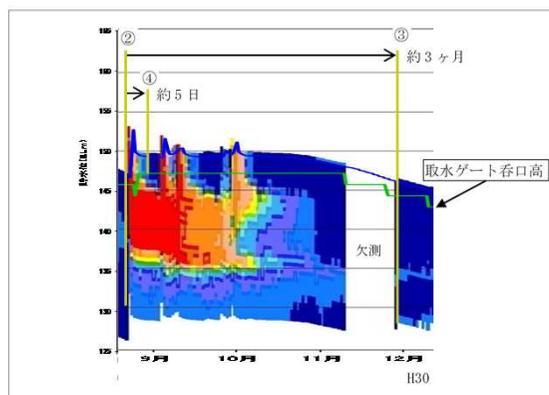
予測結果との対 比	予測 : 貯水池の存在により濁りの長期化 事後調査: 貯水池の濁度測定値及びダム直上・直下でのSS測定値から 濁りの長期化を確認
影響の回避低減	選択取水設備の設置により、出水後に滞留した濁水のうち、表層水のみ を早期に入れ替えることで濁りの長期化を低減
基準・目標との 整合	下流側SS測定値は6.0 mg/lで環境基準(25mg/l)を満足
供用5年間の評 価	SSの基準は満足するが、降雨状況に左右されるため、年変動が大きい。 濁りの目安とする5mg/l以上の日が年平均121日発生している。
今後の長期的影 響と今後の調査	降雨状況によっては、これまで以上の大きな影響が発生する可能性がある 。今後も、水質調査を継続し、監視していく。

貯水池の濁度鉛直分布

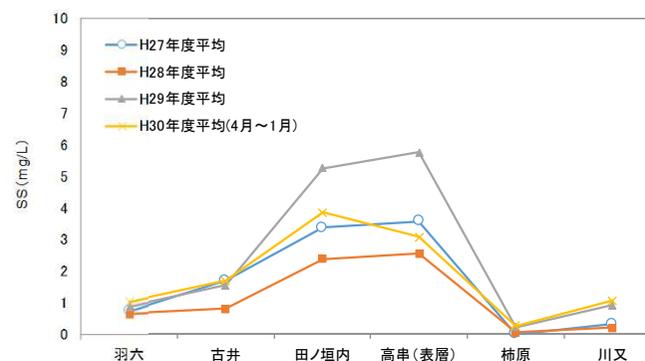
SSの流程変化 (毎月の低水時の採水調査年度平均値)

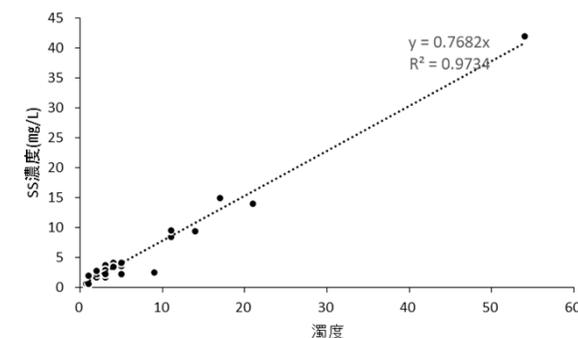
ダム湖表層(高串)の濁度とSS濃度の相関関係 16

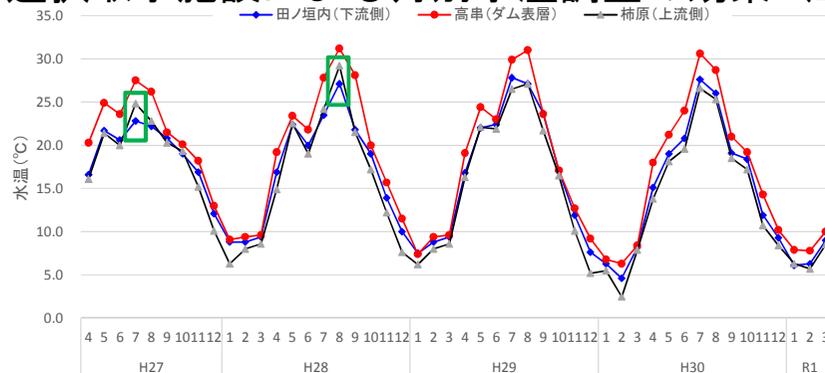
選択取水施設による月別水温調整の効果(上流側、貯水池表層、下流側の水温の比較)

□: 冷水放流の発生(2回)

H27.7: 放流水温22.8度、上流との水温差-2.0°C
H28.8: 放流水温27.1°C、上流との水温差-2.1°C

- ダム表層(赤線)の水温は上流側(黒線)より高い
- 下流側(青線)は、上流側(黒線)に近い。
- 選択取水施設は、水温が高い最表層部を避けて水深1.0~2.4mで取水するため、水温調整に効果を発揮しています

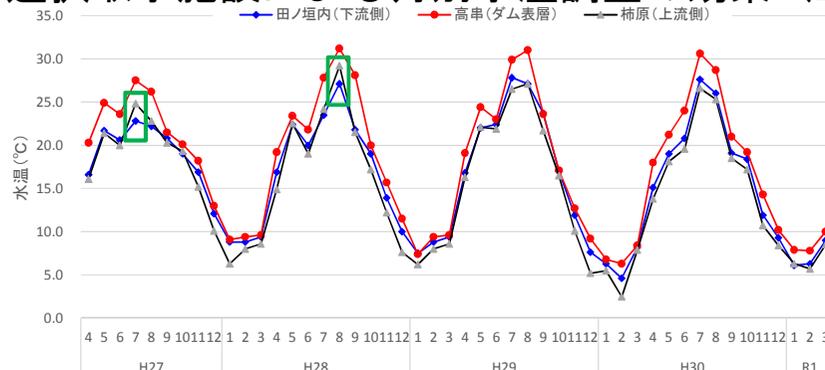
選択取水施設による月別水温調整の効果(上流側、貯水池表層、下流側の水温の比較)

□: 冷水放流の発生(2回)

H27.7: 放流水温22.8度、上流との水温差-2.0℃
H28.8: 放流水温27.1℃、上流との水温差-2.1℃

- ダム表層(赤線)の水温は上流側(黒線)より高い
- 下流側(青線)は、上流側(黒線)に近い。
- 選択取水施設は、水温が高い最表層部を避けて水深1.0~2.4mで取水するため、水温調整に効果を発揮しています

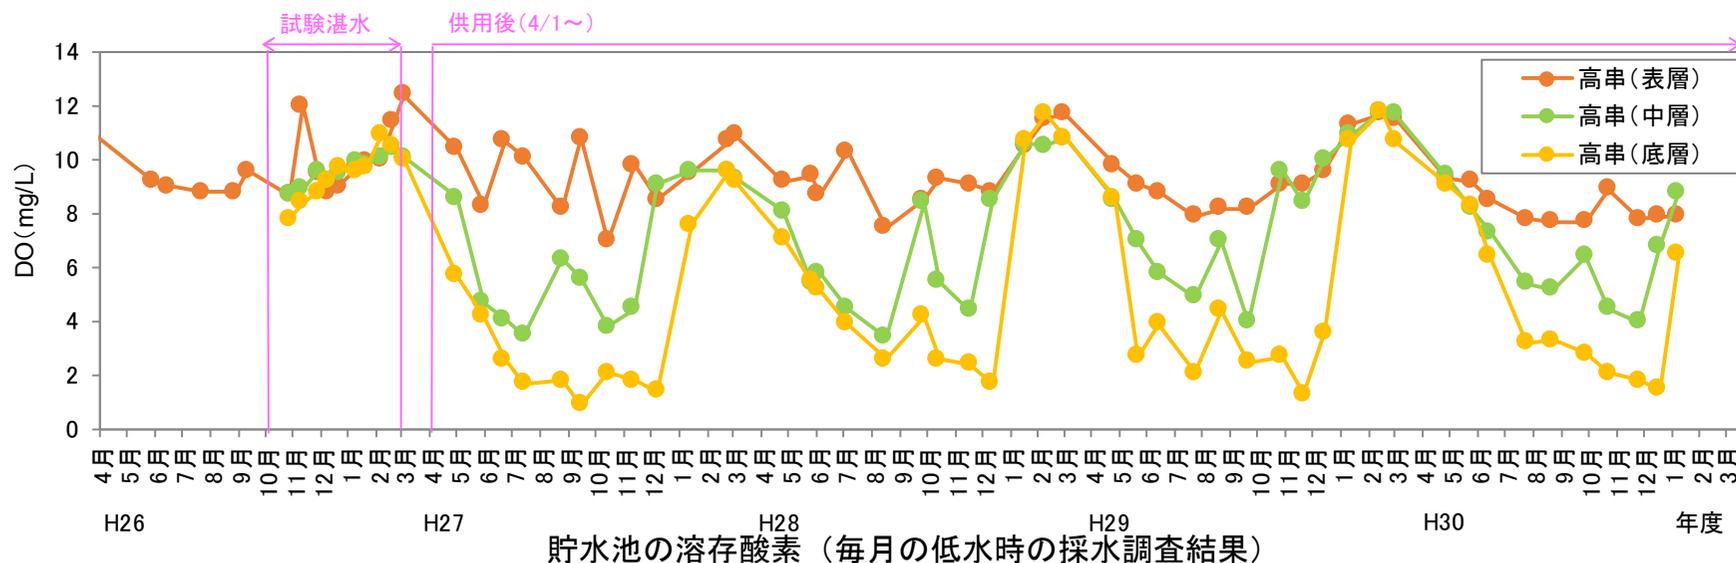
予測結果との対 比	高串表層DOの変化 予測 :平均9.3mg/l 事後調査:平均9.3mg/l
影響の回避、低 減に係る評価	—
基準・目標との 整合性の評価	高串表層のDO測定値は9.3mg/l、下流側は10.0～10.3 mg/lであり、 環境基準(7.5 mg/l以上)を満足
供用5年間の評 価	環境基準を満足している。溶存酸素量の年平均濃度は横ばい傾向 であるが、渇水になると濃度が低下する傾向がある。
長期的影響の予 測と今後の調査	渇水が生じた場合は高串表層の溶存酸素が低下することから、今後 も留意が必要。水質調査を継続し、監視していく。

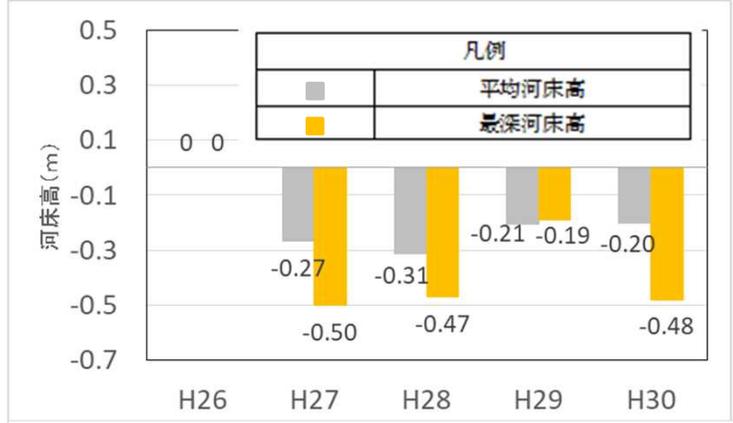
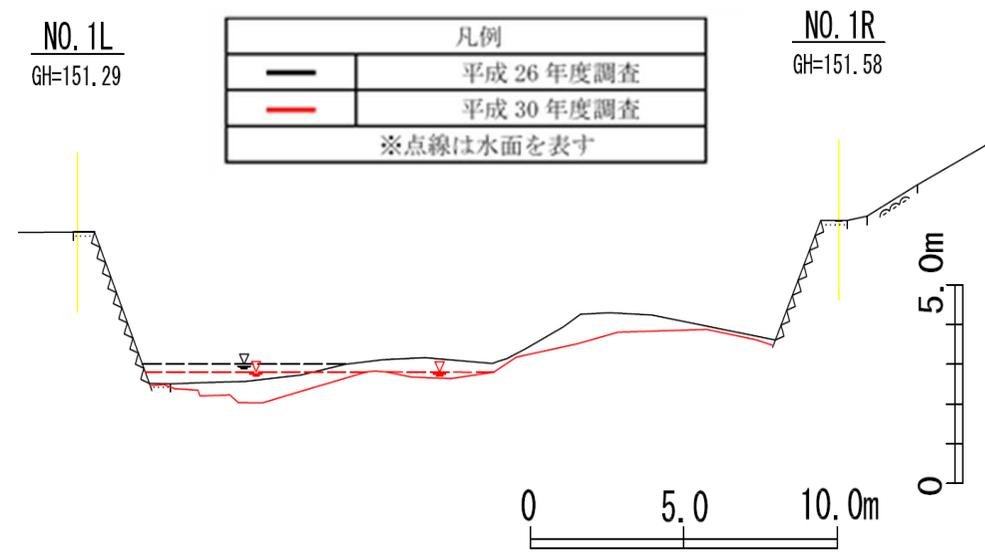
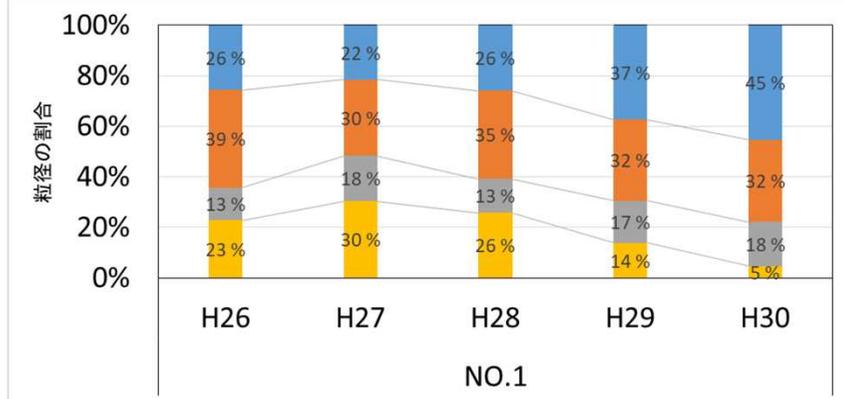
3.2 下流物理環境(NO.1 ダム直下)(事後評価)

河床高	平成27年の台風11号で河床が低下、平成27～30年は横ばい傾向
河床材料	砂分は、平成27年の台風後に増加、その後減少傾向が続く、砂分が減少したことで、相対的に粗礫分が増加、粗粒化が起きている
供用5年間の評価	左岸側滞筋は約50cm低下、巨礫が多く、これ以上は下がりにくい 右岸側は、細礫・中礫が堆積、大きな出水があれば流出し、河床高が低下する恐れ
長期的影響の予測と今後の調査	長期的には、大きな出水が生じるごとに、岩盤や流出しにくい大きな石が堆積する層まで河床の低下が進む可能性

粗礫分	75mm~19mm
中礫分	19mm~4.75mm
細礫分	4.75mm~2mm
砂分以下	2mm以下

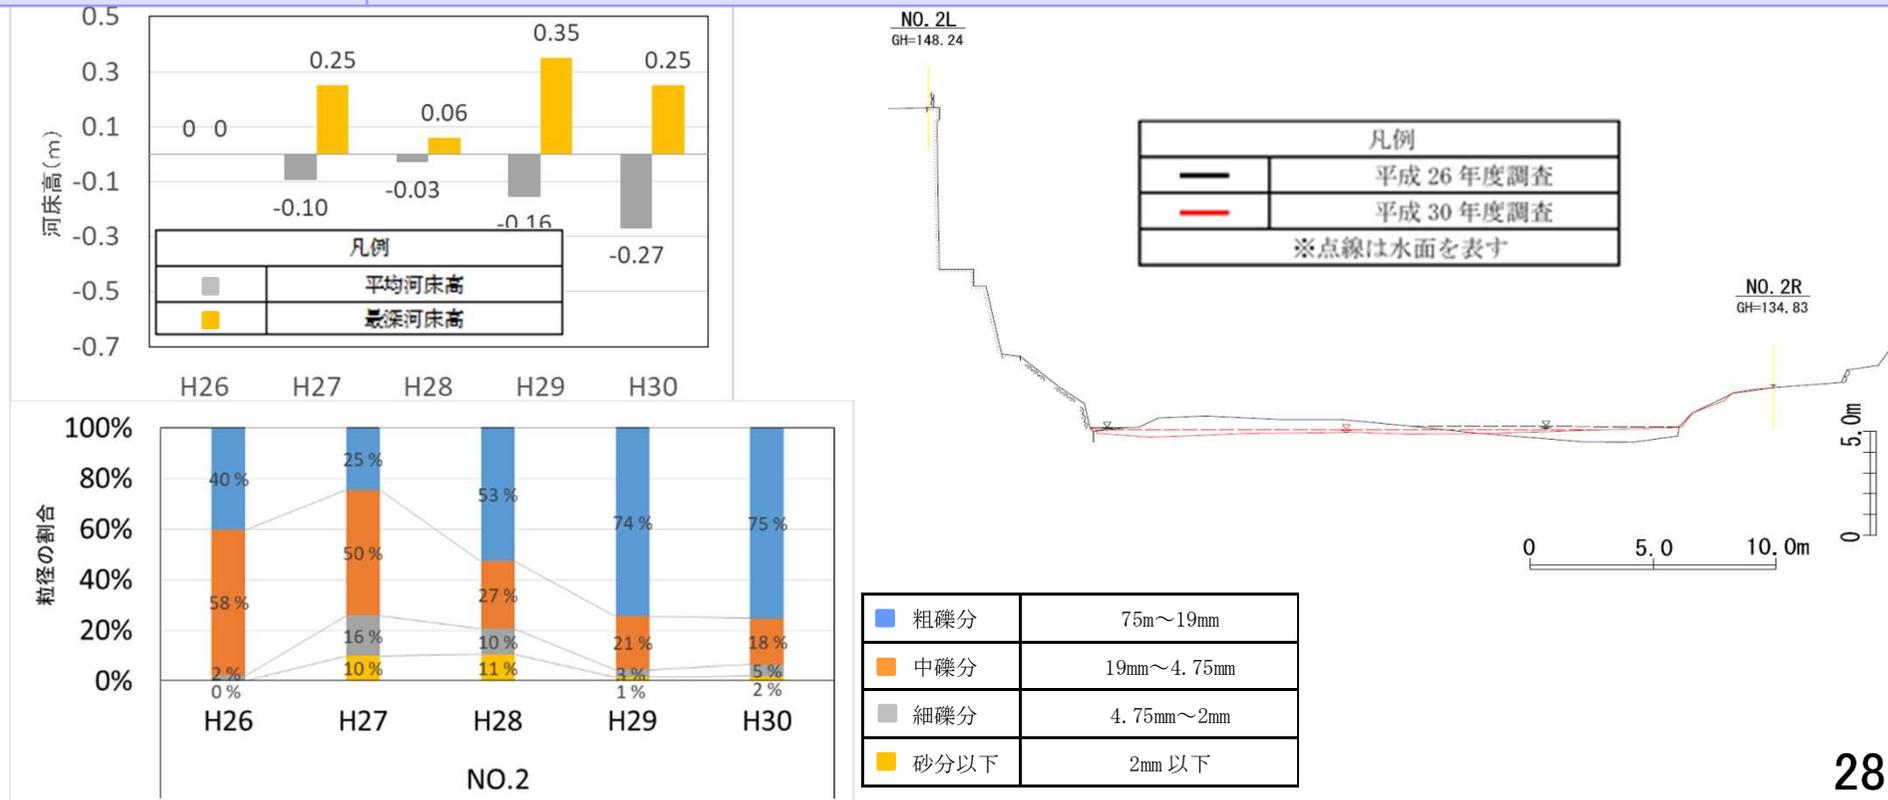
3.2 下流物理環境(NO.2 西神ノ川合流点)(事後評価案)

河床高	平均河床高は減少傾向 横断面が平坦化し、最深河床高は上昇
河床材料	平成27年度に台風で砂分～細礫分が増加し、その後、砂分～中礫分が減少傾向 粗礫分が相対的に増加し粗粒化が進む
供用5年間の評価	流出しやすい砂分～中礫分が大きく減少し、相対的に粗礫分が75%まで増加しており、河床に粗礫が多い、浅く広い低水敷に変化
長期的影響の予測と今後の調査	長期的には、下流側に堰があるため水深がやや下がり、淵に変化する可能性がある

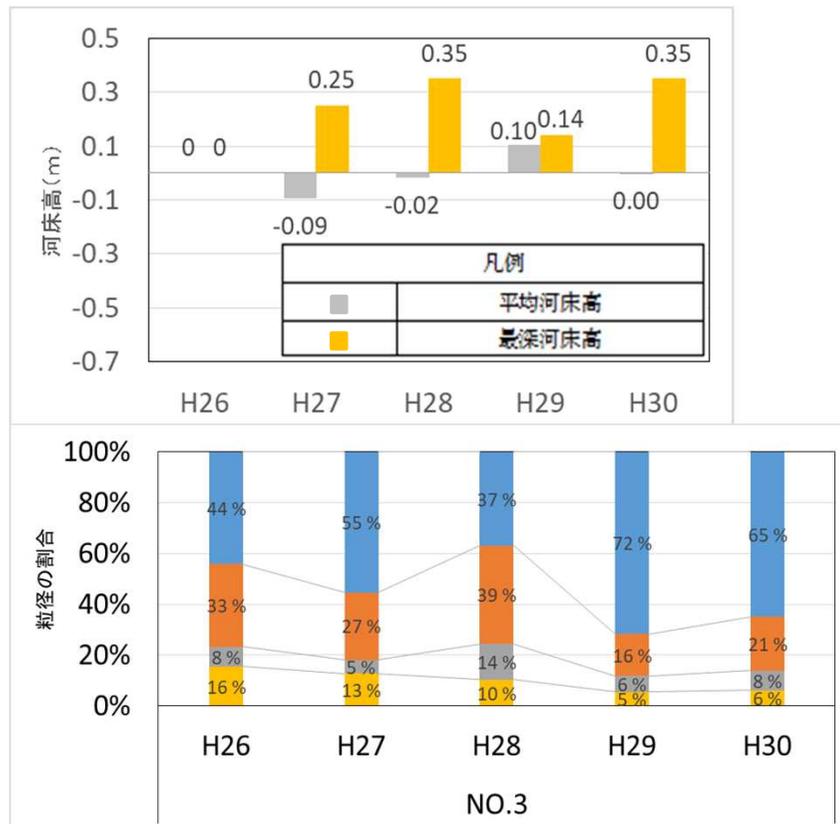
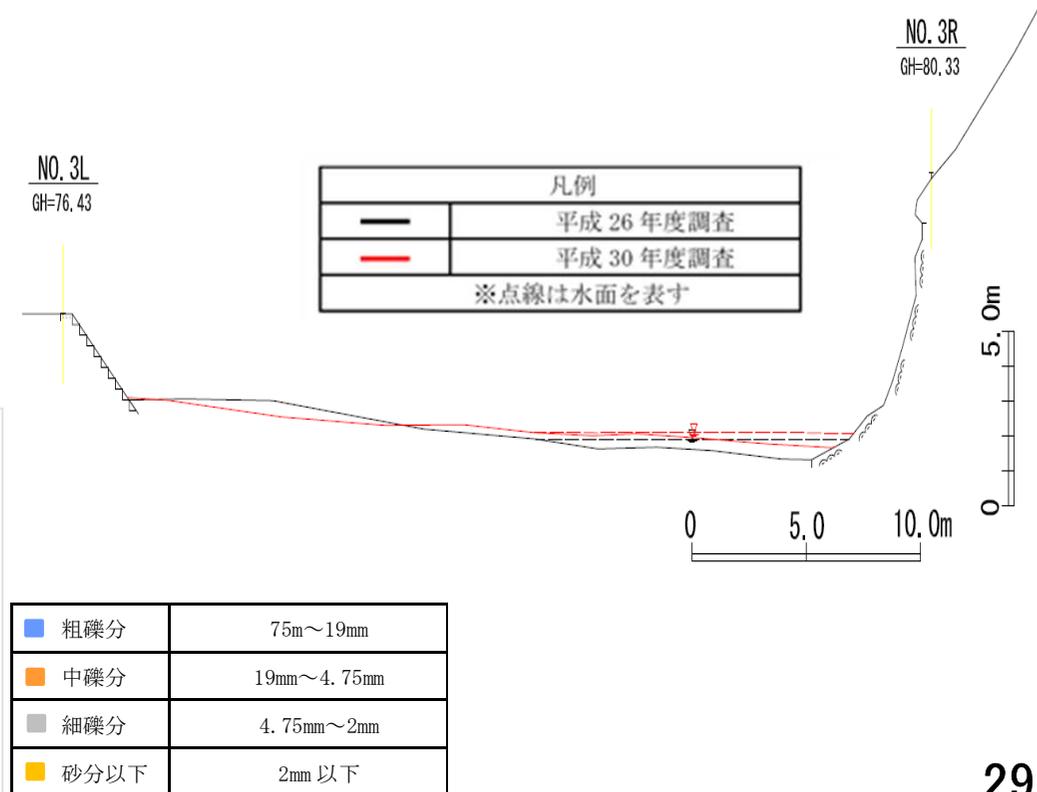
3.2 下流物理環境(NO.3 中間点 古井)(事後評価案)

河床高	最深河床高は変動 河川横断の形状に変化はあるものの、平均河床高の変化は現時点で小さい
河床材料	平成26年以降、砂分は減少傾向であり、粗粒化の影響が考えられる
供用5年間の評価	確認された砂分の割合の減少は、ダム上流からの土砂供給量の減少の可能性 平均河床高の変化は現時点で小さい
長期的影響の予測と今後の調査	長期的に粗粒化や河床高の低下等の影響が進行する可能性がある

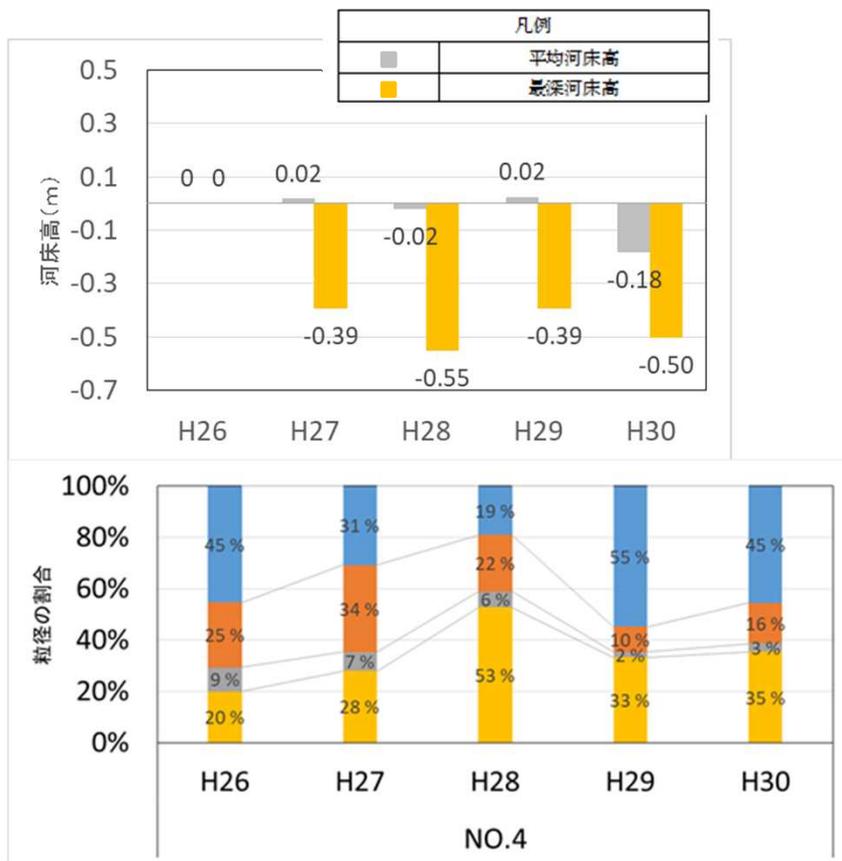
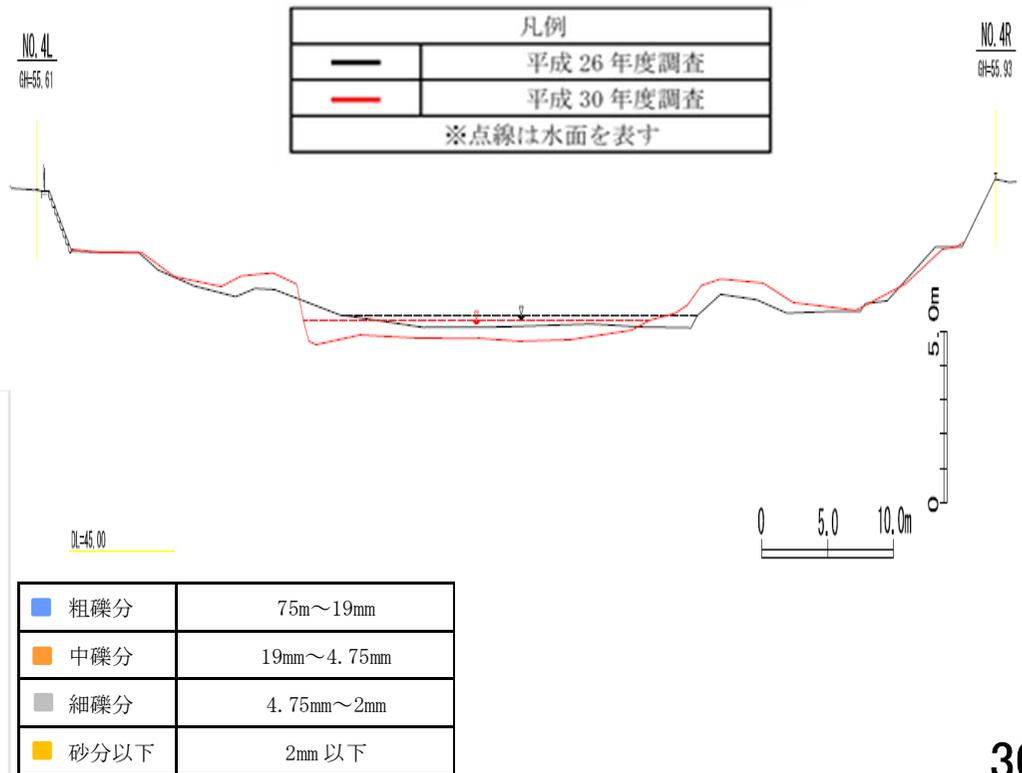
3.2 下流物理環境(NO.4 下流側 羽六)(事後評価案)

河床高	最深河床高は平成27年の台風11号の影響で低下し、その後は横ばい傾向
河床材料	河床材料は、粗礫分、中礫分、砂分が主体で、その比率は年毎に変動し明確な傾向が無い
供用5年間の評価	平成27年の台風11号の影響で河川の横断形状が変化し、その後横ばい傾向
長期的影響の予測と今後の調査	長期的には、土砂供給量の減少の影響を受ける可能性があります

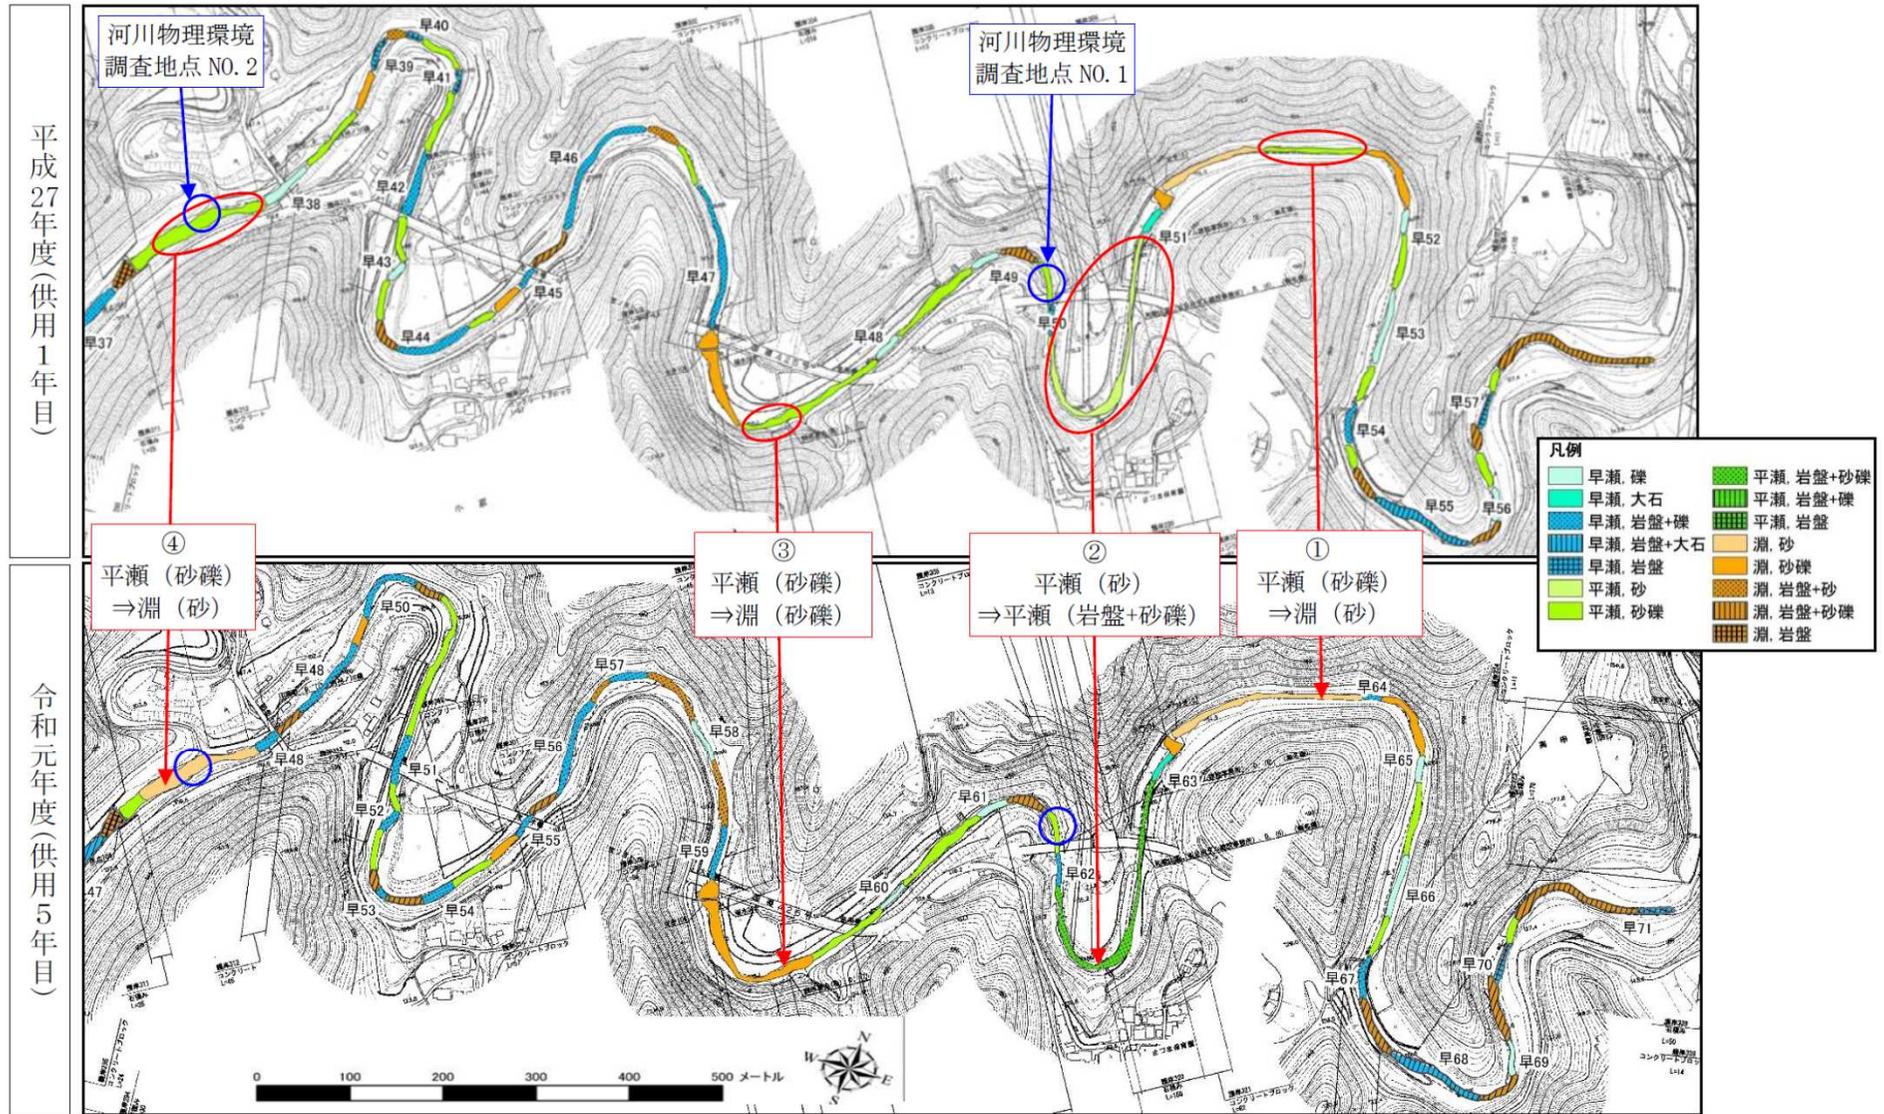
瀬淵、河床状況の記録と主な変化箇所（西神ノ川合流点～ダム直下）

ダム直下から西神ノ川合流点	西神ノ川合流点より下流
予測結果との対比	ダム上流側からの土砂供給が無くなるため、粗粒化が進む⇒予測のとおり	粗粒化は下流に行くほど影響は小さくなる⇒予測のとおり
影響の回避低減	—	
基準・目標との整合	目標: 西神ノ川合流地点より下流側では河床の状況に大きな変化がない⇒古井で粗粒化の傾向は見られたが、河床高に影響なし	
供用5年間の評価	<ul style="list-style-type: none"> ● 砂や細礫が多い箇所、台風による河床低下が起こり、回復しない ● 河床材料の粗粒化の傾向が確認された ● 区間全体として、平瀬が減少し、淵が増加 ● 早瀬については、河床が巨礫の箇所が多いため、変化は比較的小さい 	<ul style="list-style-type: none"> ● 古井において粗粒化の傾向 ● 河床高の低下は確認されていない
長期的影響の予測と今後の調査	粗粒化が進行する恐れがある。 定点写真撮影及び横断測量により下流物理環境の変化を継続的に観察して行く

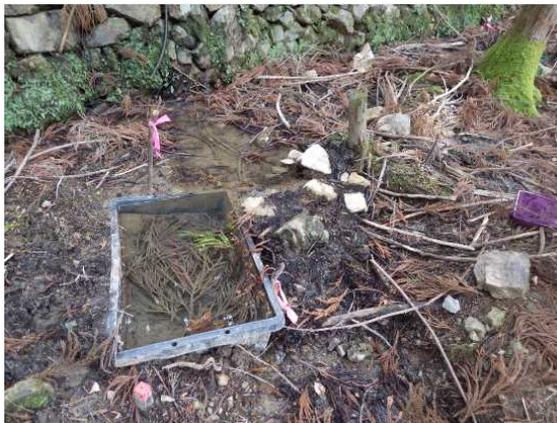
繁殖が確認された人工産卵池

予測結果との対比 (生息環境)	湛水により生息環境の一部が消失しているが、自然災害や他事業による改変等による大きな変化は見られない(B区分)⇒予測の範囲内
影響の回避、低減に係る評価	人工産卵池の設置及び移殖を実施し、人工産卵池での生息及び事業実施区域周辺での生息を確認
基準・目標との整合性の評価	目標:事業地周辺での生息環境の維持 ⇒人工産卵池及び自然産卵池で継続的に生息が確認されたことから、セトウチサンショウウオの生息環境は維持されていると評価
供用5年間の評価	周辺に広く生息環境が残存し、移殖後モニタリングでも生息を確認
長期的影響の予測と今後の調査	事業地周辺に残存する陸地環境は、ダム供用による長期的な影響を受けないと考えられる。そのため、供用3年目でモニタリング調査を終了しております。

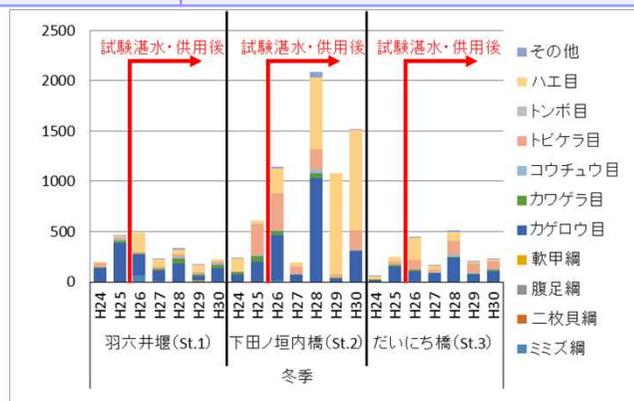
予測結果との対比 (生息環境)	ダム下流の濁りの長期化に伴い、付着藻類の生育への影響、それらを餌とする水生昆虫への影響が考えられると予測されていた 供用後、濁りについては長期化の影響が確認されているが、付着藻類については、明確な影響は確認されていない⇒予測の範囲内
影響の回避、低減に係る評価	工事中の濁水処理施設、供用後の選択取水設備の設置により、濁りの影響を低減⇒実行可能な範囲で回避低減が図られ、効果も確認⇒本種の生息への影響は低減と評価
基準・目標との整合性との評価	目標:切目川での生息環境の維持 ⇒底生動物の生息環境は維持されていると評価。優占種の変化や多様度指数の低下が見られており、質的な変化が生じている
供用5年間の評価	個体数の変動が大きいものの、減少傾向は見られない ダム直下では供用後も溪流性の底生動物の生息環境が維持されている。ただし、優占種の変化や多様度指数の低下が見られており、質的な変化が生じている。下流物理環境の変化が原因と考えられる
長期的影響の予測と今後の調査	切目川に依存して生息・生育するこれらの種は、濁り、その他水質全般、下流物理環境が悪化した場合、付着藻類や底生動物に生育生息環境が影響を受け、本種の生息に影響する可能性がある。

底生動物相の経年変化

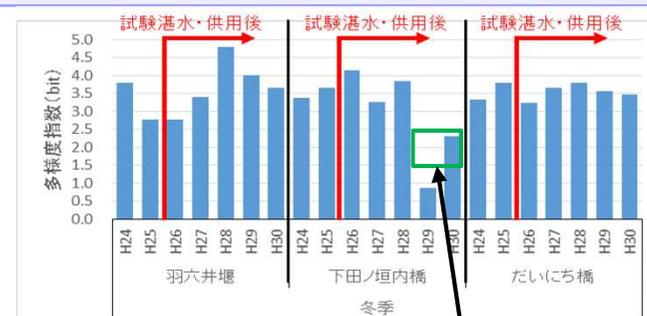
- 平成29年冬季：ウスバガガンボ属の大量発生 (90.2%)
- 平成30年冬季：アシマダラブユ属の大量発生 (60.5%)

多様度指数の経年変化

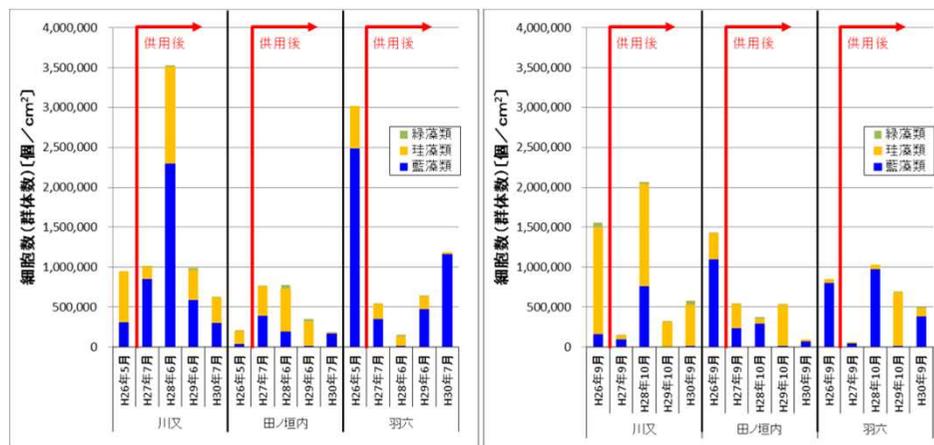
予測結果との対比 (生育環境)	ダム下流の濁りの長期化に伴い、付着藻類の生育への影響が考えられると予想されていたが、明確な影響は確認されていない ⇒予測の範囲内
影響の回避、低減に係る評価	工事中の濁水処理施設、供用後の選択取水設備の設置により、濁りの影響を低減⇒実行可能な範囲で回避低減が図られ、効果も得ている
基準・目標との整合性との評価	目標: 付着藻類の生育状況に大きな影響を及ぼさないこと ⇒明確な影響は確認されていない
供用5年間の評価	調査結果には変動が非常に大きいものの、濁りの影響が確認されているダム直下でも、付着藻類への明確な影響は確認されていない
長期的影響の予測と今後の調査	切目川に依存して生息・生育するこれらの種は、濁り、その他水質全般、下流物理環境が悪化した場合、付着藻類や底生動物に生育生息環境が影響を受け、本種の生息に影響する可能性がある

付着藻類の経年変化

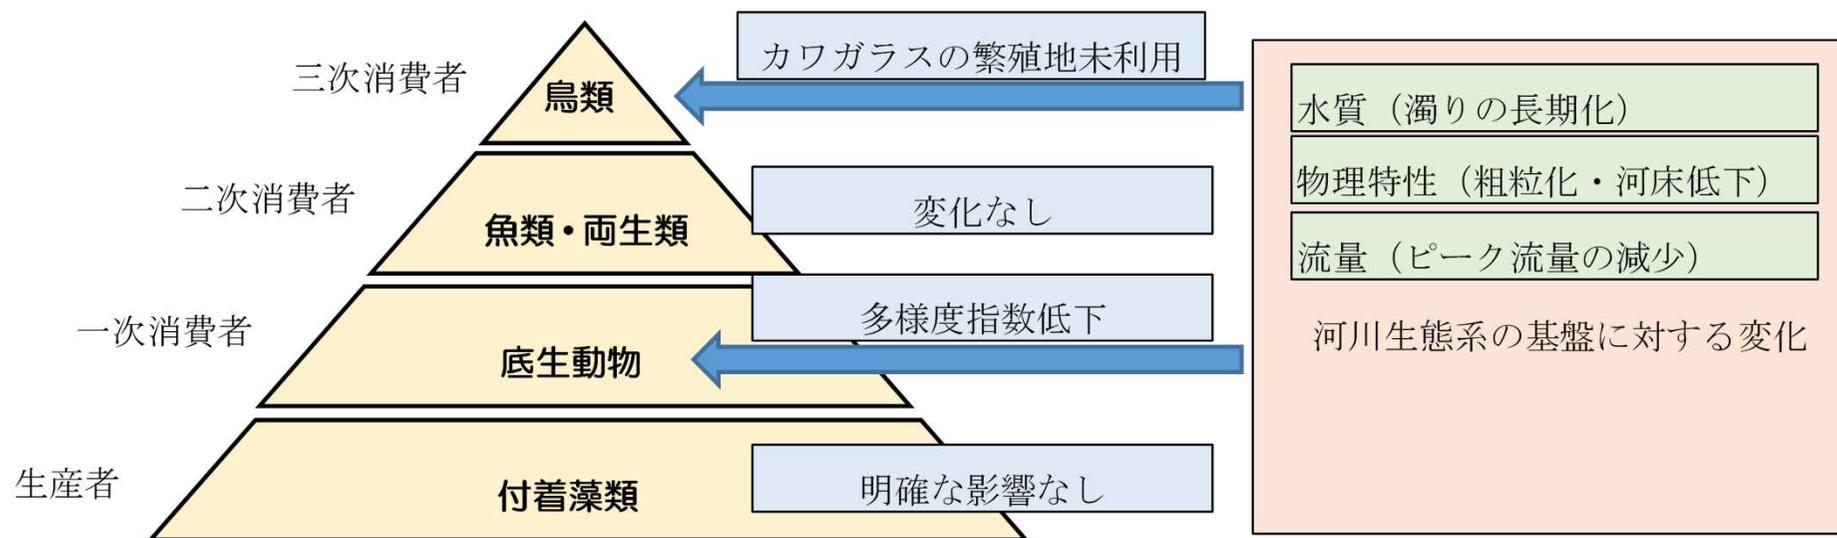
水域生態系について、ダム直下から西神ノ川合流点までの区間では、ダムの供用による物理特性等の変化により、底生動物の多様度指数の低下やカワガラスの繁殖状況に変化が生じていると評価する。

西神ノ川合流点より下流では、生態系への影響は確認されていない。
ただし、土砂供給の減少による粗粒化等の影響は今後も進行する可能性があるため、河川物理特性のモニタリングを継続する必要がある。

ダム直下～西神ノ川合流点までの区間の水域生態系の事後調査結果の概要
