令和5年6月梅雨前線及び
台風第2号による豪雨について
【説明資料】

令和5年11月

和歌山県

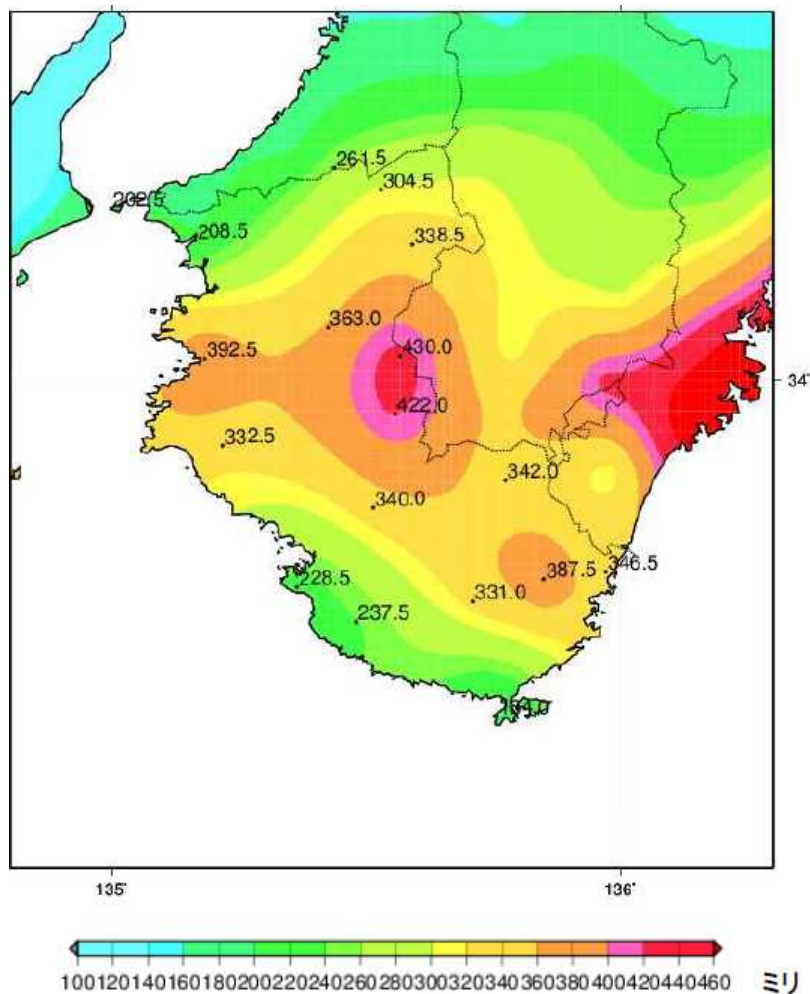
○総雨量分布図(6月1日6時～3日12時)

- 梅雨前線に台風第2号の暖かく湿った空気が流れ込んだ影響で、記録的な大雨
- 線状降水帯の発生により、降水が長時間持続

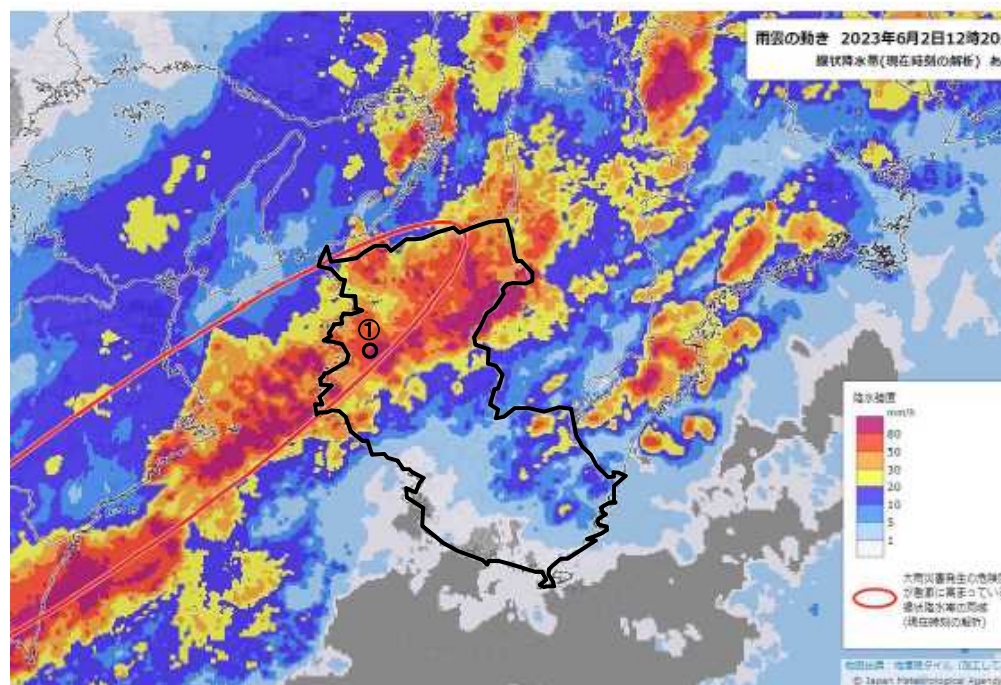
○雨雲の動き(6月2日 12時20分時点)

実況で線状降水帯が解析されたレーダ画像

- ①最大60分雨量
湯浅(県) 86mm(6/2 11:20～12:20)【観測史上最大】

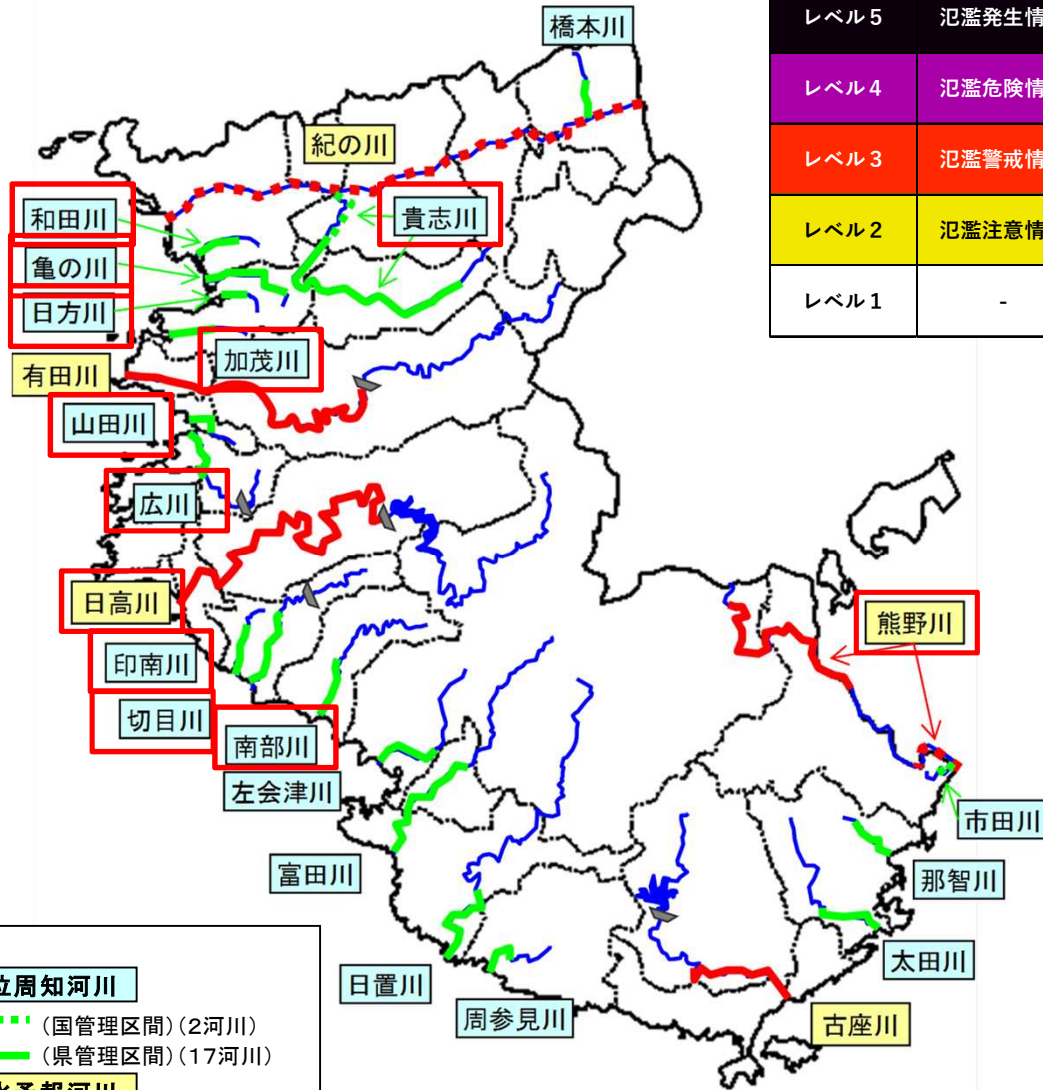
河川の水位状況

氾濫危険水位を超過した河川数12河川
