平成23年台風12号及び豪雨気象概況

【日高川】

平成23年9月台風12号及び豪雨による被害状況

河川等災害復旧助成事業の概要

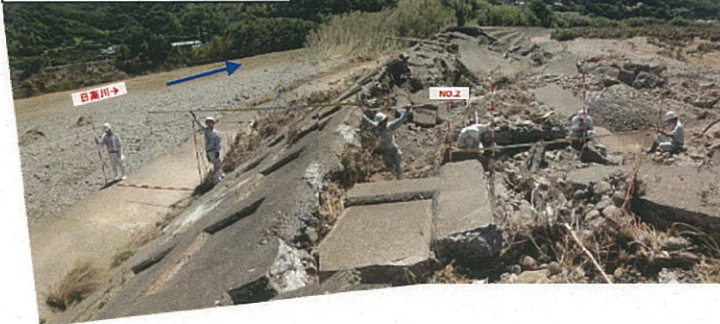
右岸の施設被災状況

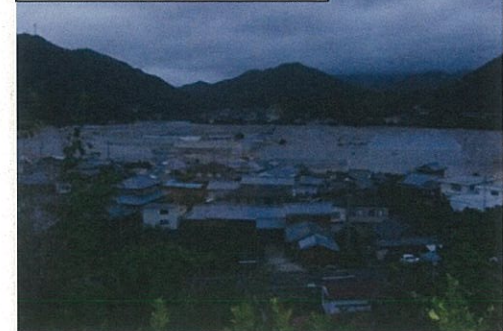
川辺大橋下流の出水状況

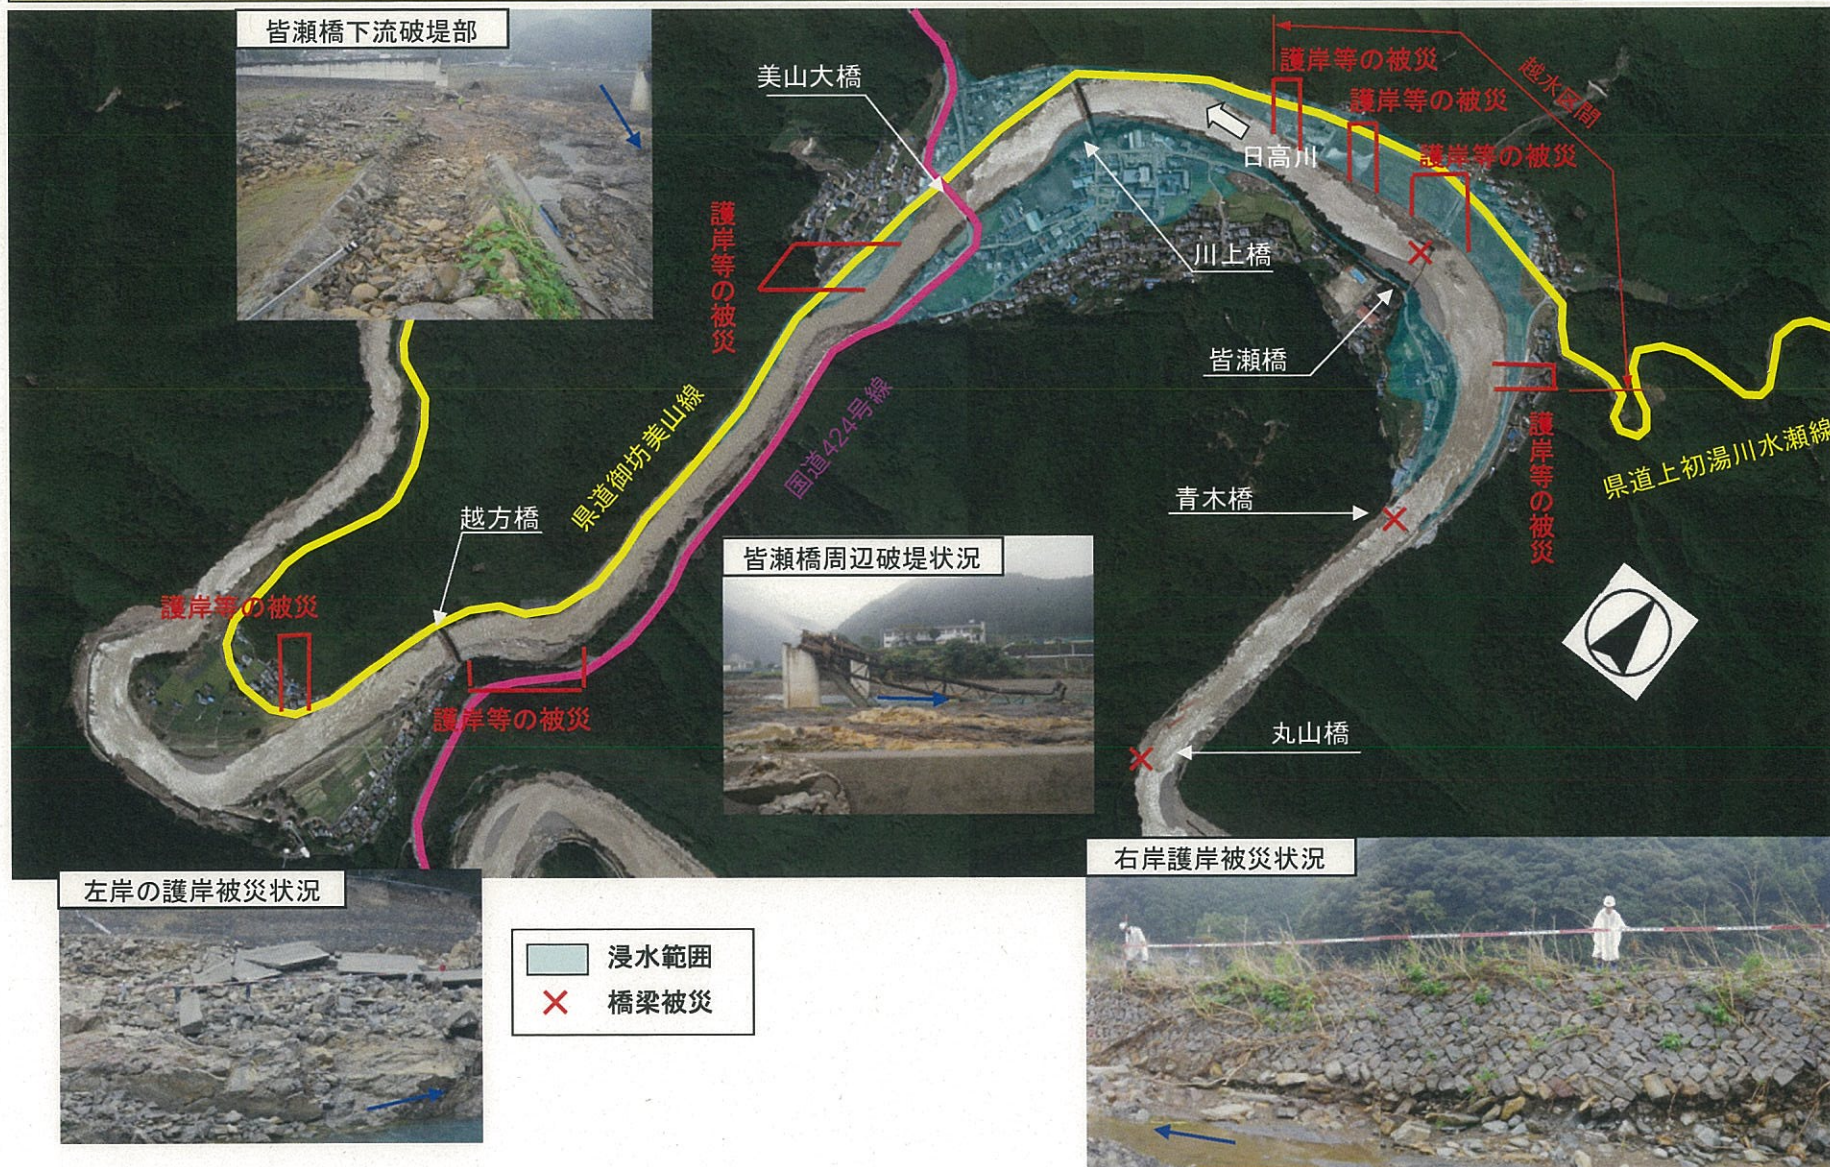
平成23年9月台風12号及び豪雨による被害状況 【日高川 皆瀬地区】

平成23年9月台風12号により、二級河川日高川水系日高川が越水氾濫し、日高川町皆瀬地区で103戸の浸水被害が生じた。
