# 平成23年台風12号及び豪雨気象概況

# 平成23年台風12号及び豪雨による被害状況

# 【切目川】

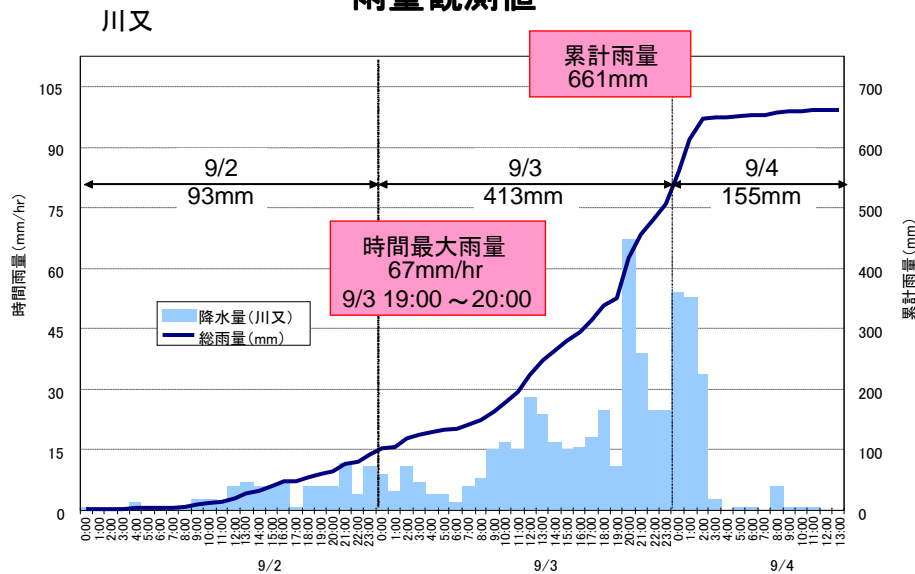
## 雨量観測値

9月2日から9月4日にかけての累計雨量で661mmを記録した。

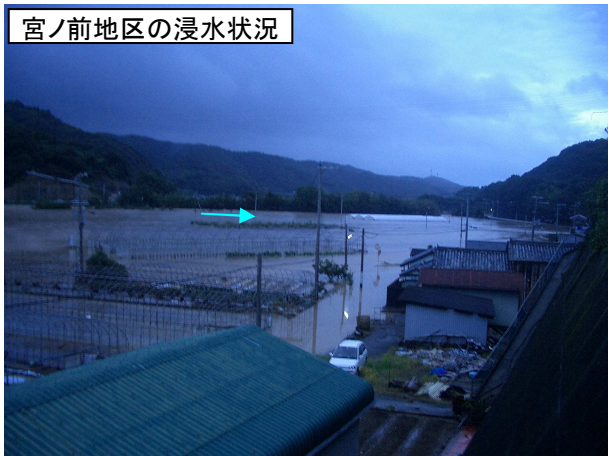
宮ノ前地区の浸水状況

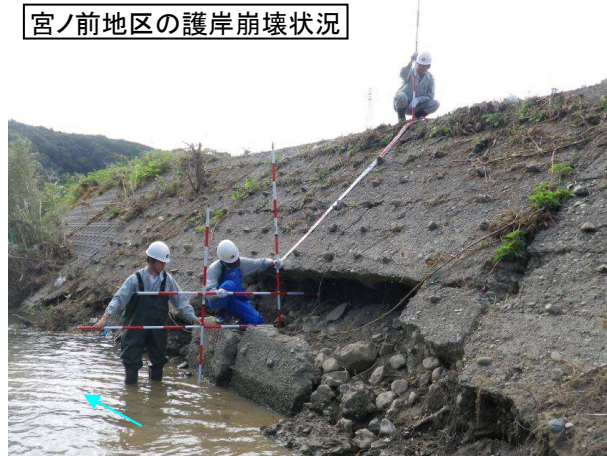
宮ノ前地区の護岸崩壊状況

河川等災害関連事業により、切目川の河道断面の拡幅、築堤および護岸の築造を実施する。

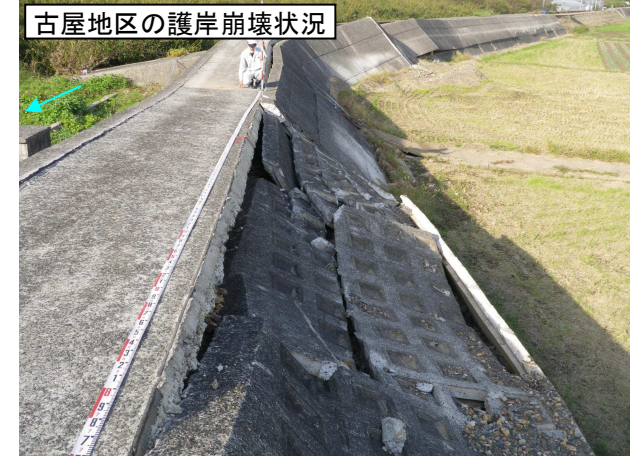
古屋地区の護岸崩壊状況
