和歌山県土砂災害啓発センター一年度報

和歌山県土砂災害啓発センター

Wakayama Sabo Research and Education Institute

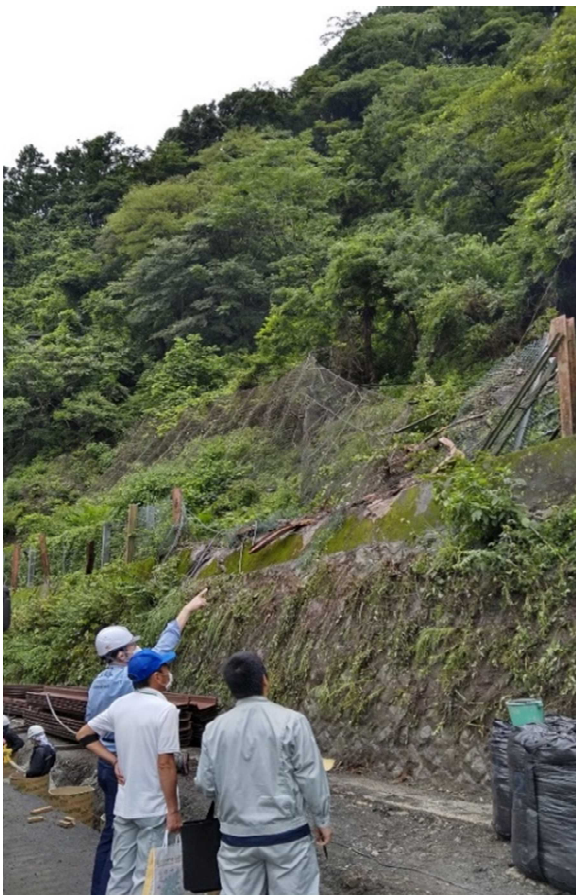
現地調査実施状況（有田川町遠井）

和歌山県内で発生した土砂災害（地すべりに起因する道路災害も含む）について、県や市町村からの依頼に基づき実施する大規模土砂災害対策技術センター職員による現地調査に同行し調査を行った。また、技術開発が進められているドローン空中電磁探査における現地見学会への参加や過去の大規模土砂災害発生箇所の現地調査なども行い技術力の向上及び過去の大規模土砂災害に関する歴史的な知識の習得にも努めている。以下に令和2年度中の現地調査の実施状況を示す。

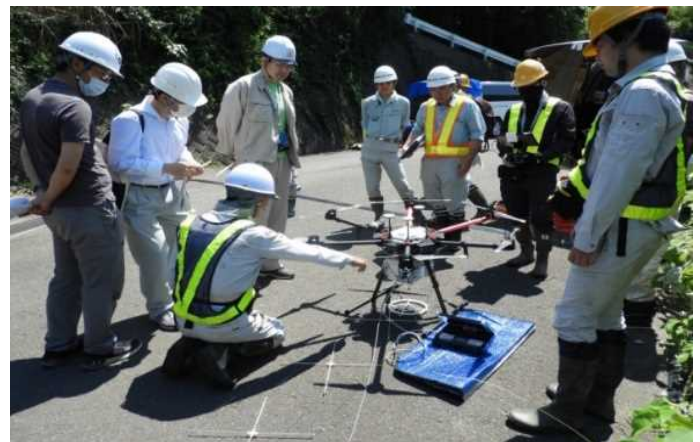
現地調査実施状況（田辺市長野）

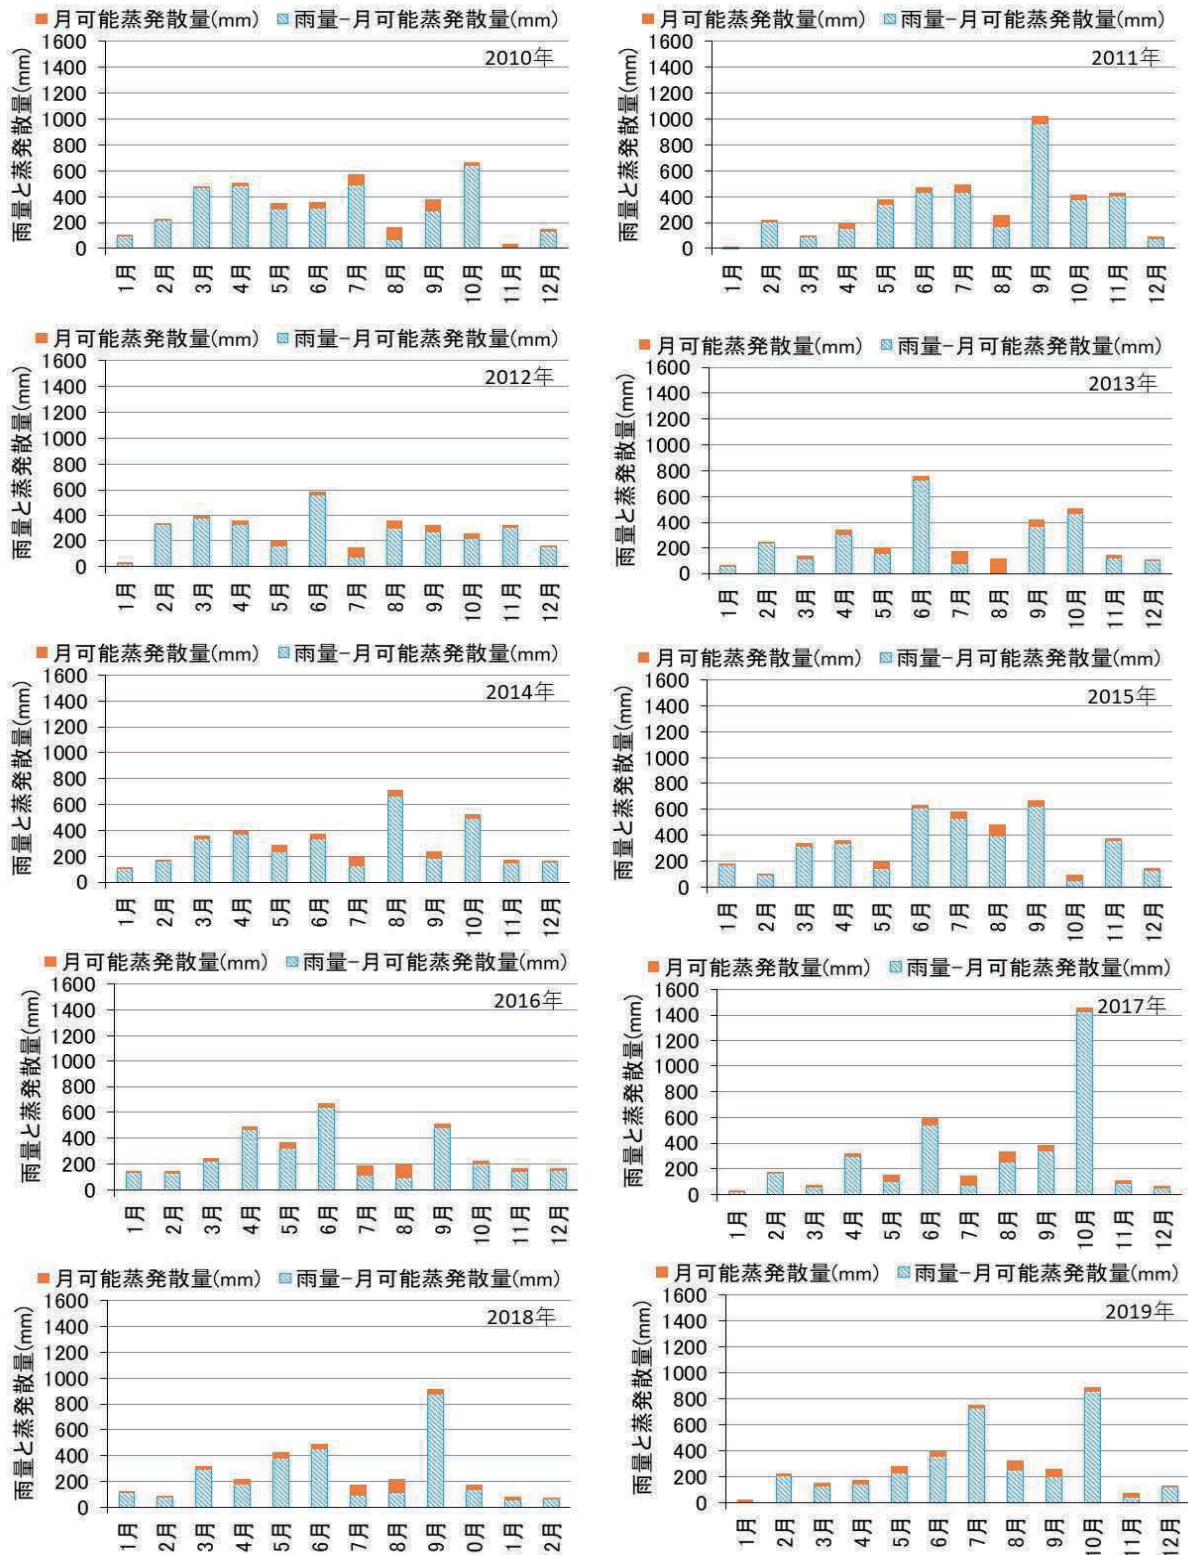
図-16 新宮観測所における降雨量と可能蒸発散量の関係

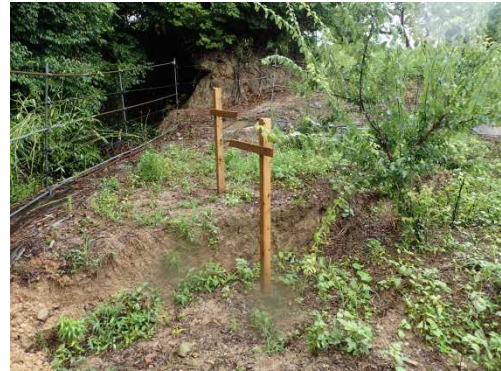
写真-1 斜面頂部での変状 (立平地区)

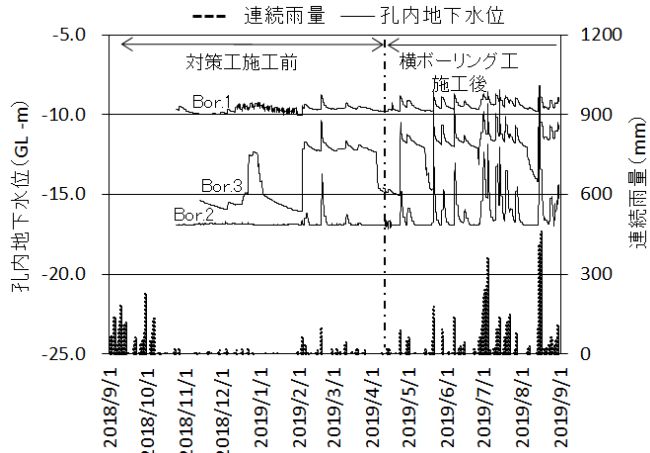
図-14 地下水位観測結果（平井地区）

設置した地盤伸縮計の中で最も大きな動きを示した S-2 の観測結果を図-13 に、地下水位の観測結果を図-14 に示す。

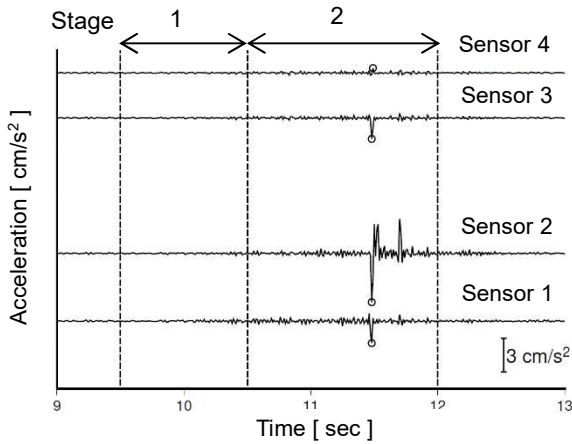
図-3 上下成分における時刻歴波形 (Case 4) 丸印はセンサーの最大振幅を示す。破線は左から土砂移動開始時刻, 水平水路進入時刻, 土砂移動終了時刻を示す。

Fig. 3 Up and down components of the acceleration waveform (Case 4)

The circle shows the waveform peak. The dotted line shows when the flow started, entered the horizontal flume, and ended.

振動センサーにより計測した加速度の時系列波形を図-3, 4に示す。図-3はCase 4(壁なし)、図-4はCase 8(壁あり)の波形である。図中のY軸に平行な破線は、時系列の順に土砂の移動開始時刻、続いてその右側に土砂の先端が図-3では水平水路に進入した時刻、図-4では壁に衝突した時刻、一番右側は土砂の移動が終了した時刻を示している。各時刻は撮影したビデオカメラ画像を用いて目視により判断した。図中の丸印は各センサーの最大振幅を示している。振幅は斜路移動時より下流水平水路移動時または壁衝突時に大きくなり、水路に近
