安全管理の強化について

建設業における事故防止対策

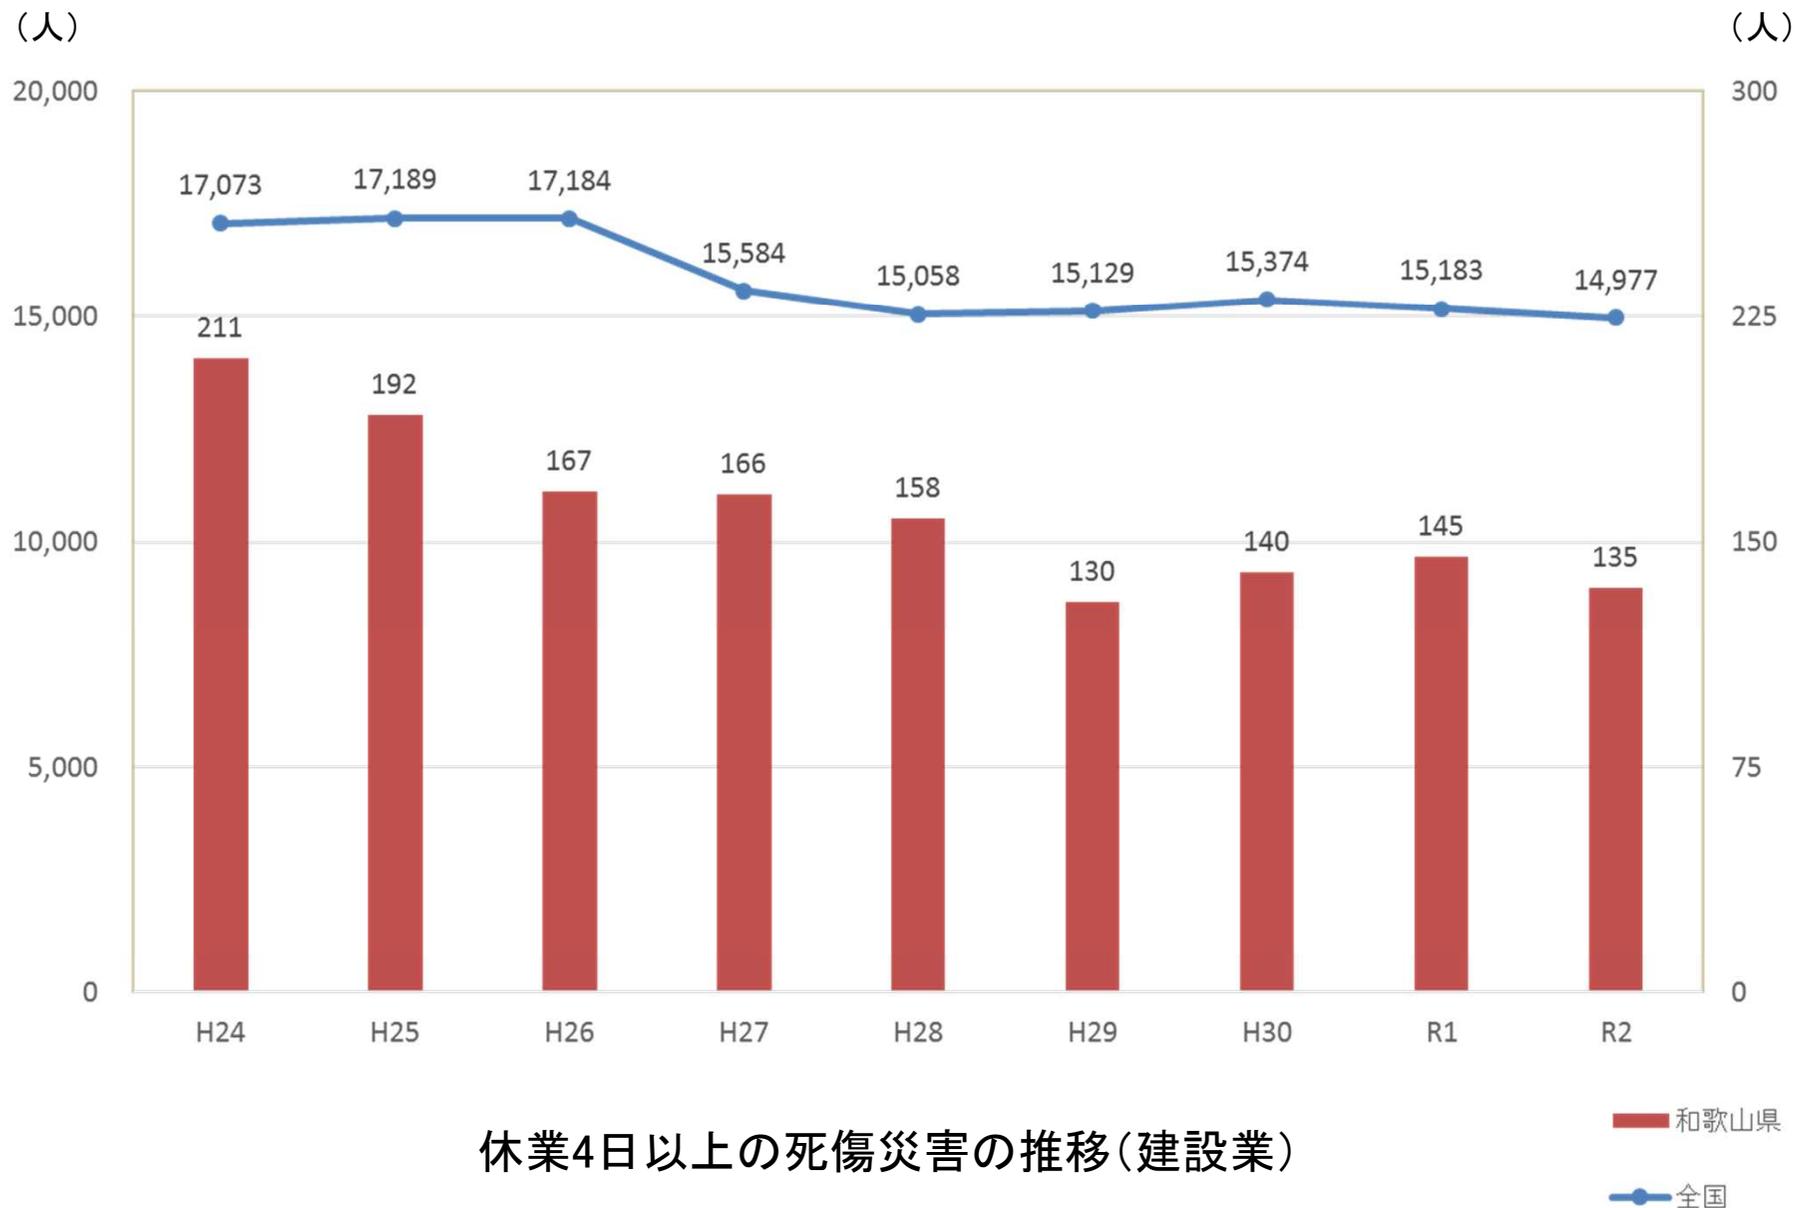
休業4日以上之死傷災害の推移(建設業)

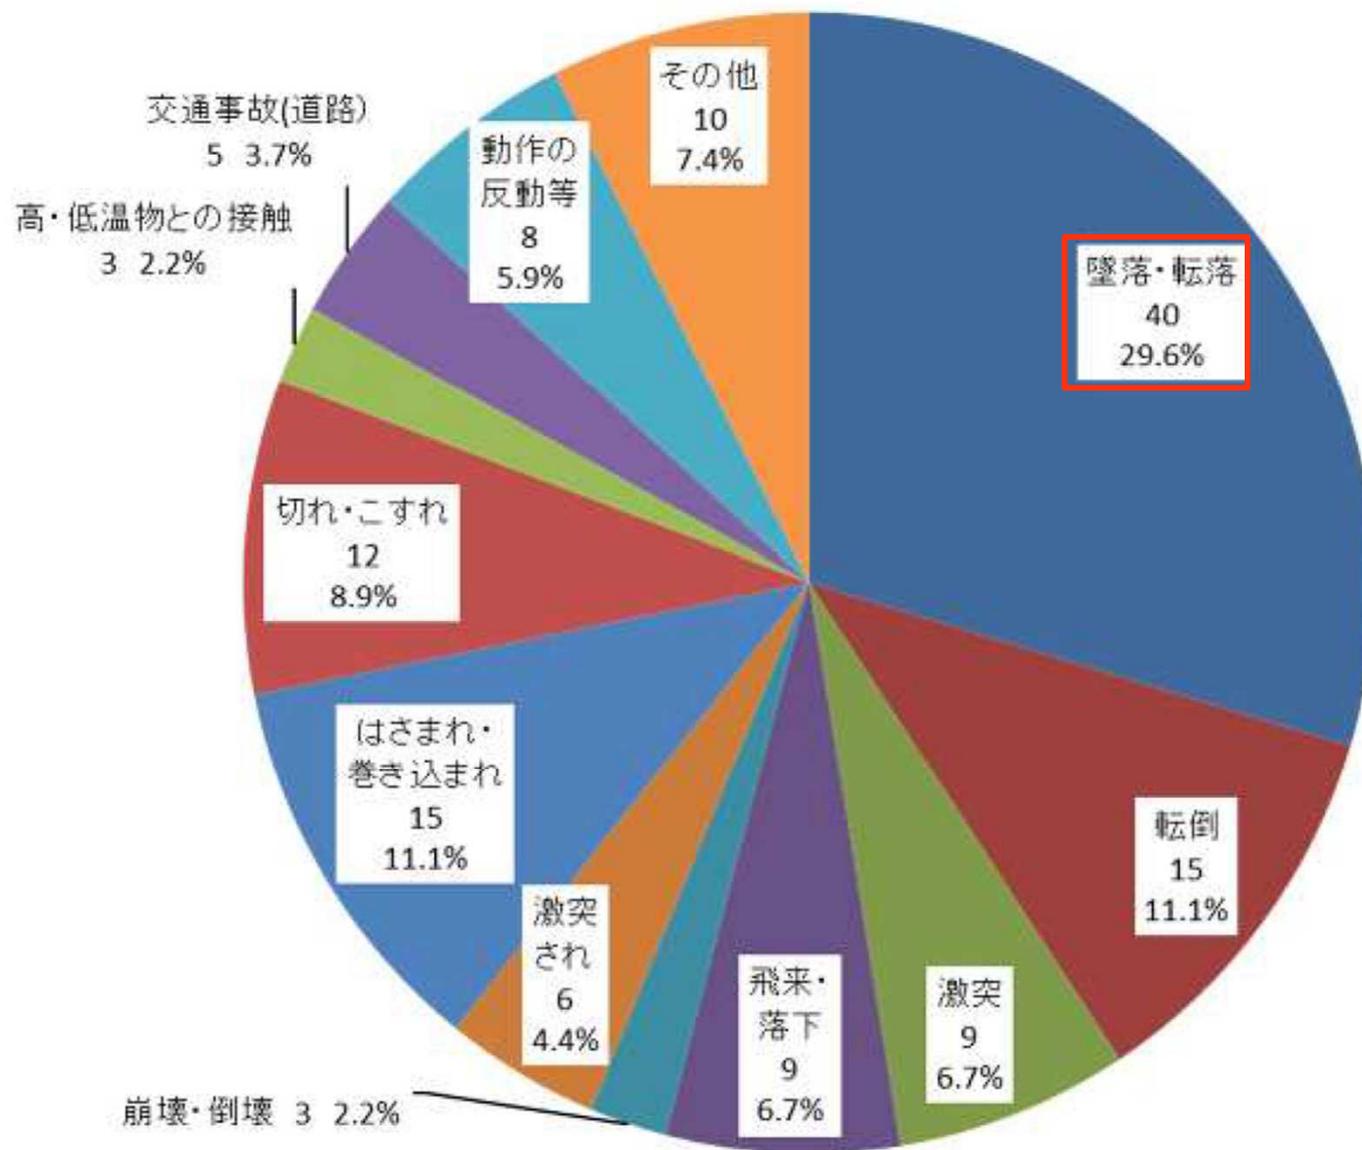
事故の型別休業4日以上の死傷災害(建設業)

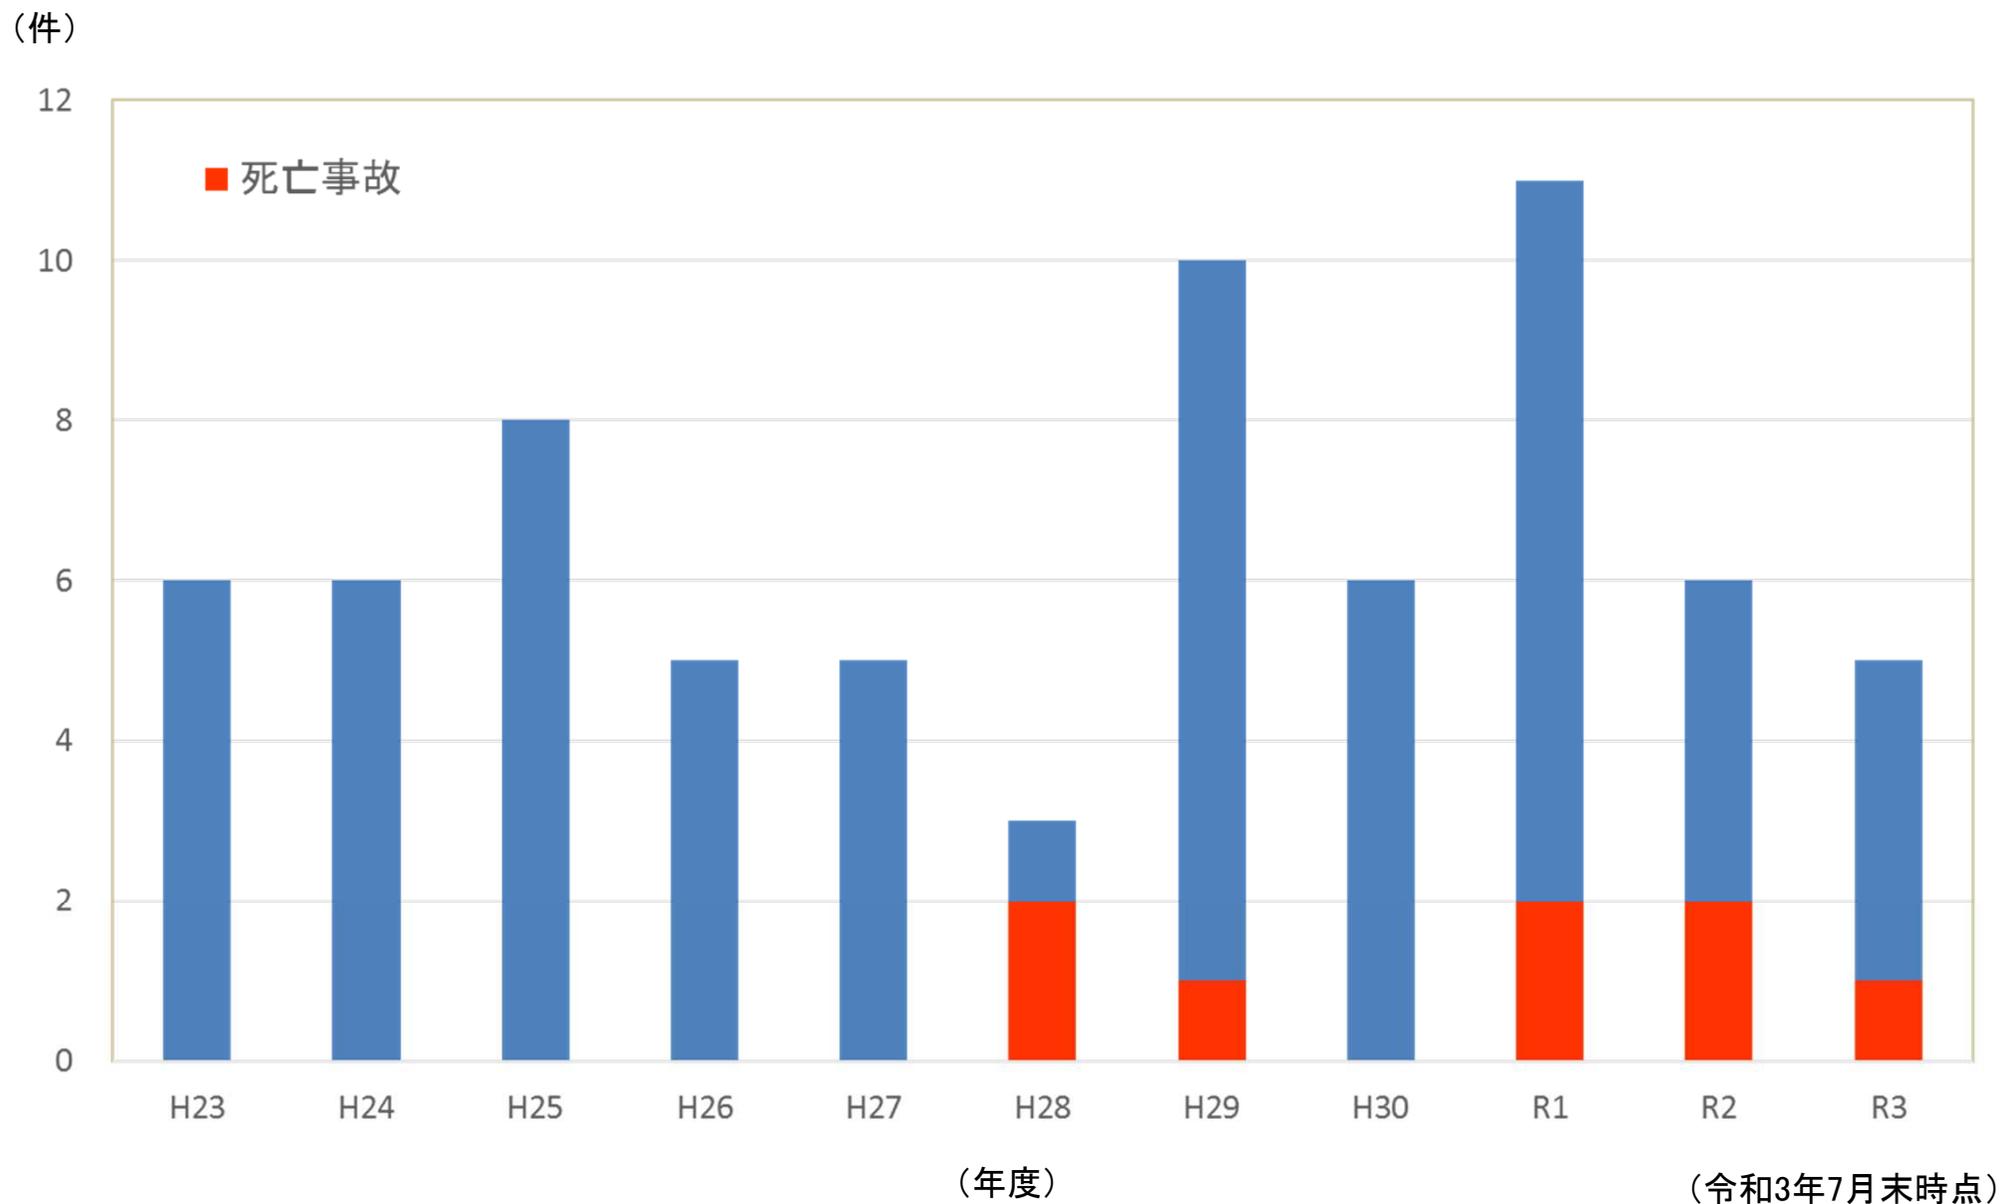
事故の発生状況(県土整備部発注工事)

県土整備部発注工事における事故件数の推移

県土整備部発注工事における事故の傾向

- ・ 高所からの墜落・転落事故、準備工等における伐木作業中の事故が多い
- ・ 安全管理に関する基本的事項の遵守の不徹底
- ・ 危険軽視、慣れ、近道行為等の被災者本人の不安全行動※

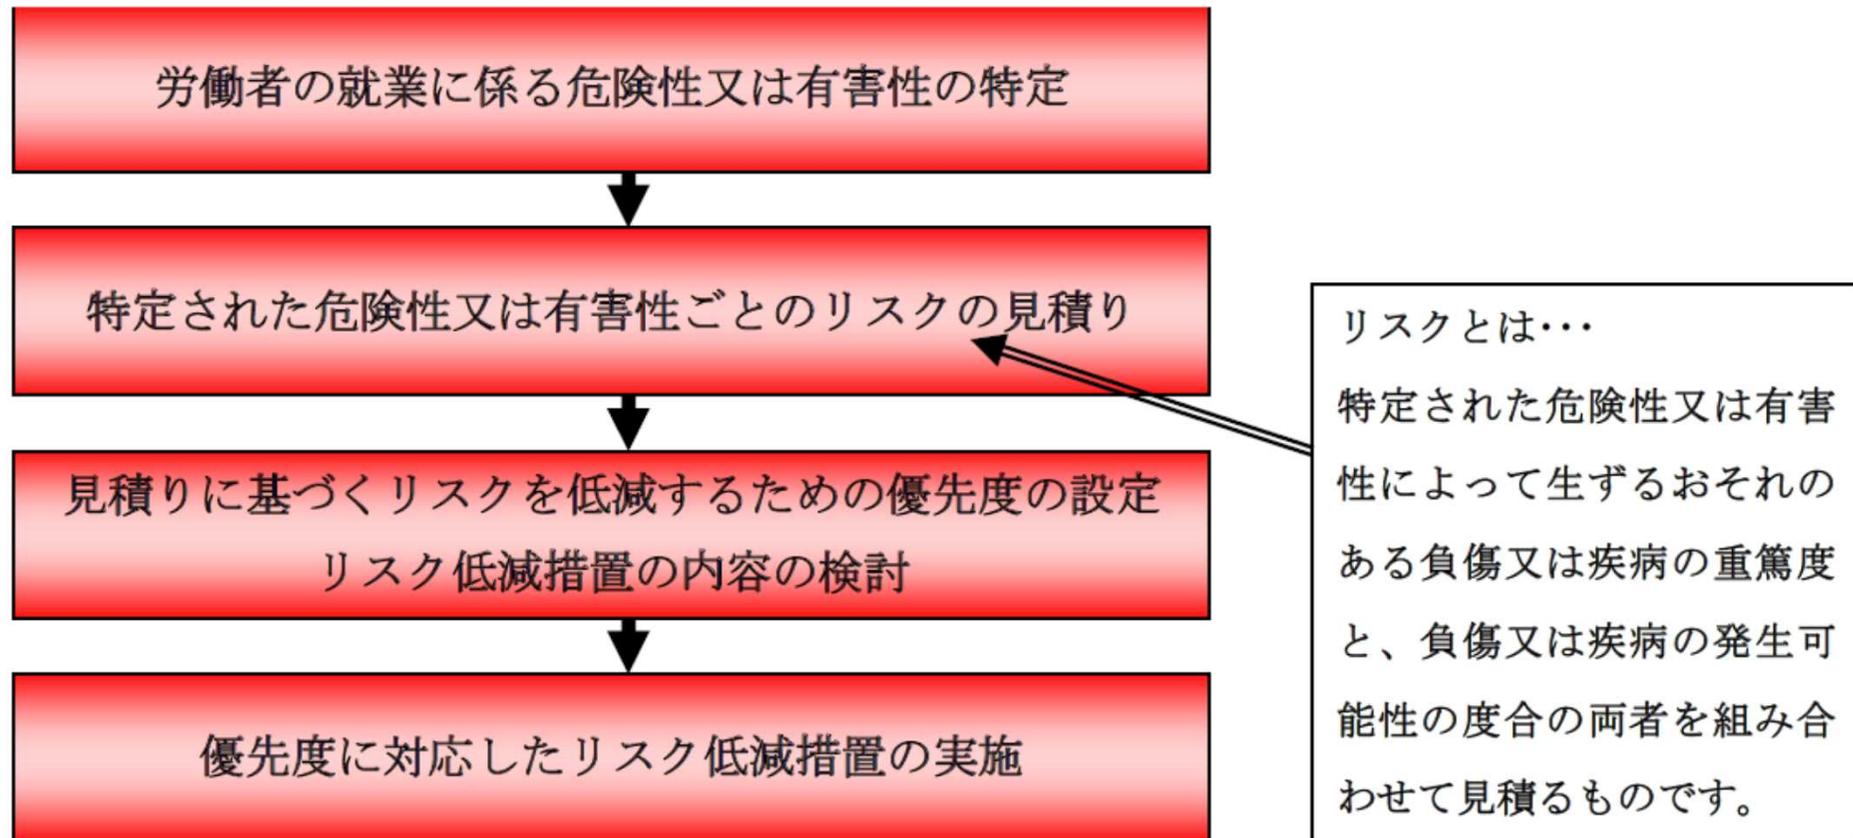
危険性又は有害性等の調査（リスクアセスメント）

危険性又は有害性等の調査（リスクアセスメント）とは、労働者の就業に係る危険性（ハザード）を特定し、それに対する対策を検討する一連の流れです。事業者は、リスクアセスメントの結果に基づき、リスク低減措置を実施するように努めなければなりません。

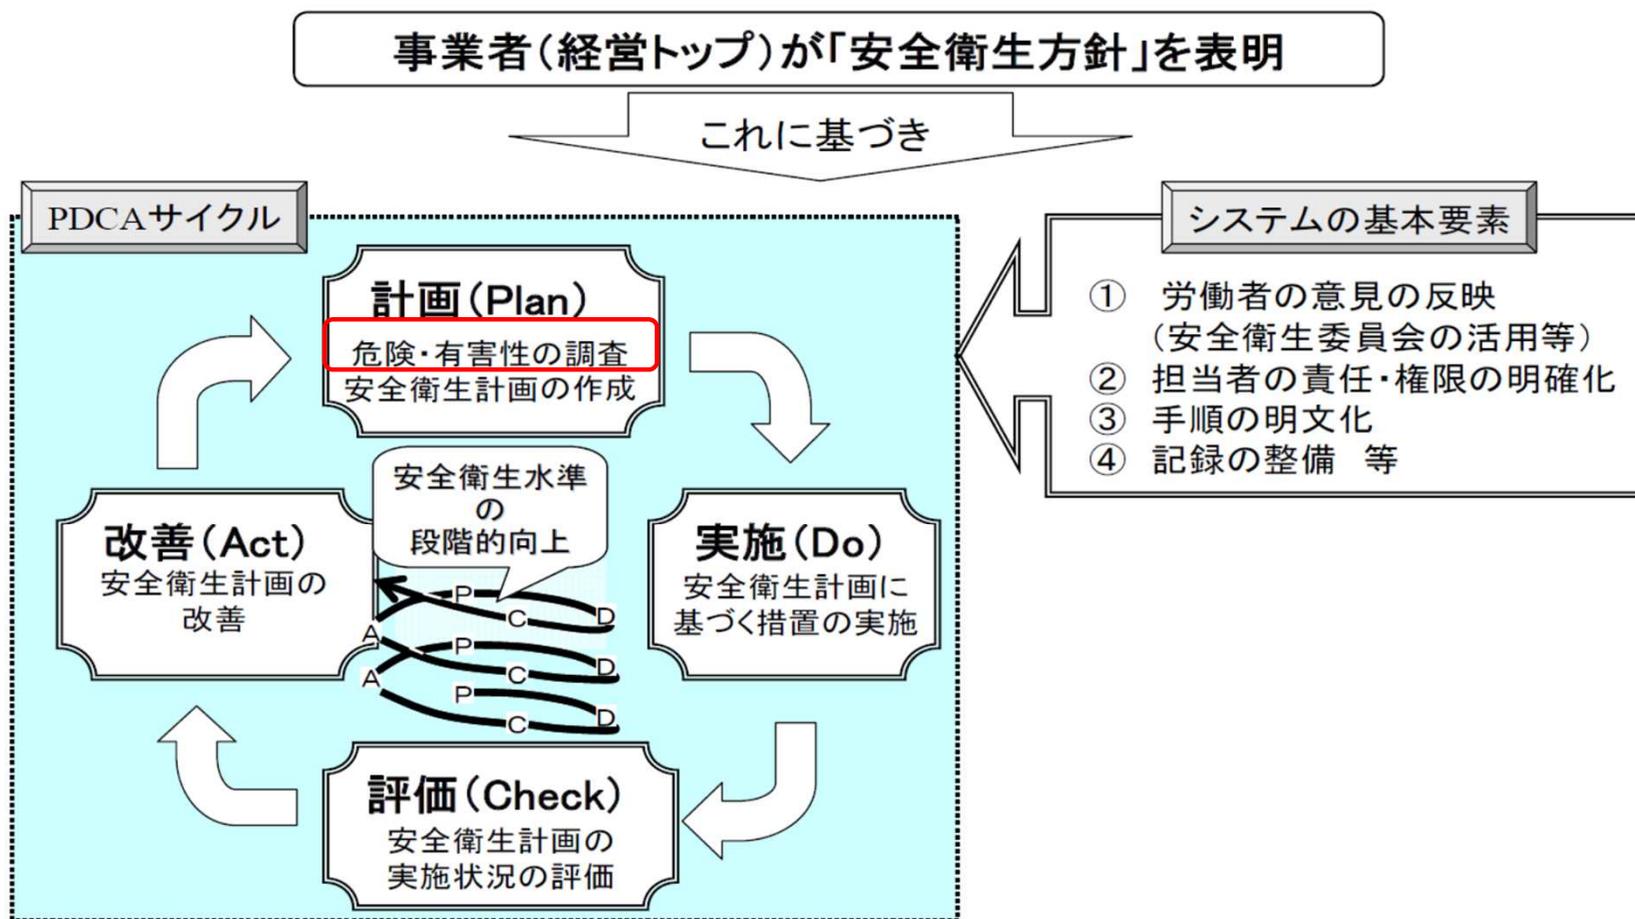
労働安全衛生マネジメントシステム

リスクアセスメントは、労働安全衛生マネジメントシステムの一部として位置づけられています。

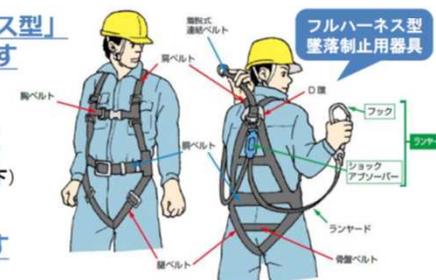
墜落制止用器具はフルハーネス型が原則となりますが、フルハーネス型の着用者が墜落時に地面に到達するおそれのある場合(高さが6.75m以下)は「胴ベルト型(一本つり)」を使用できます。
