事故現場写真

事故発生箇所

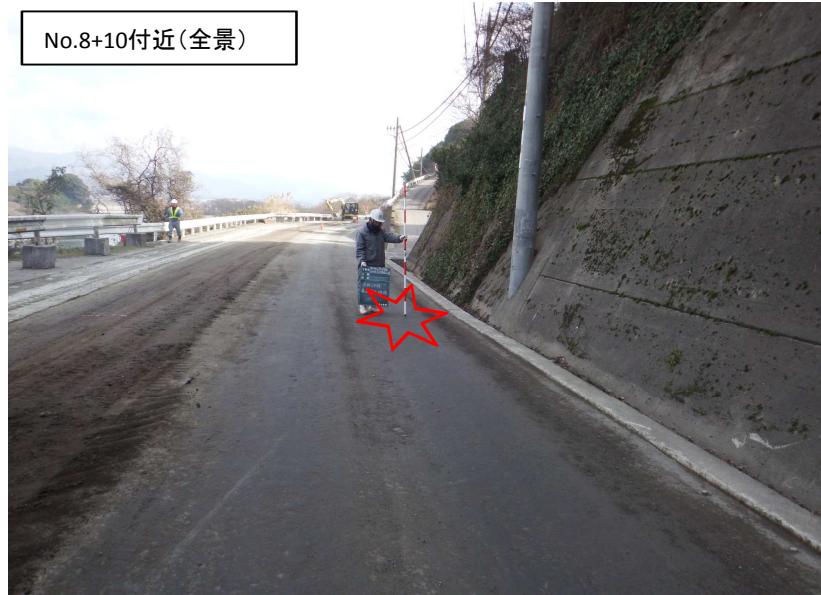
No.8+10付近(全景)

バックホウ後方死角内に立ち入り作業中であつた作業員に気付かずバックホウを後退させ、作業員と接触。
被災者はバックホウに背を向けて作業をしており重機の接近に気付かなかつた。

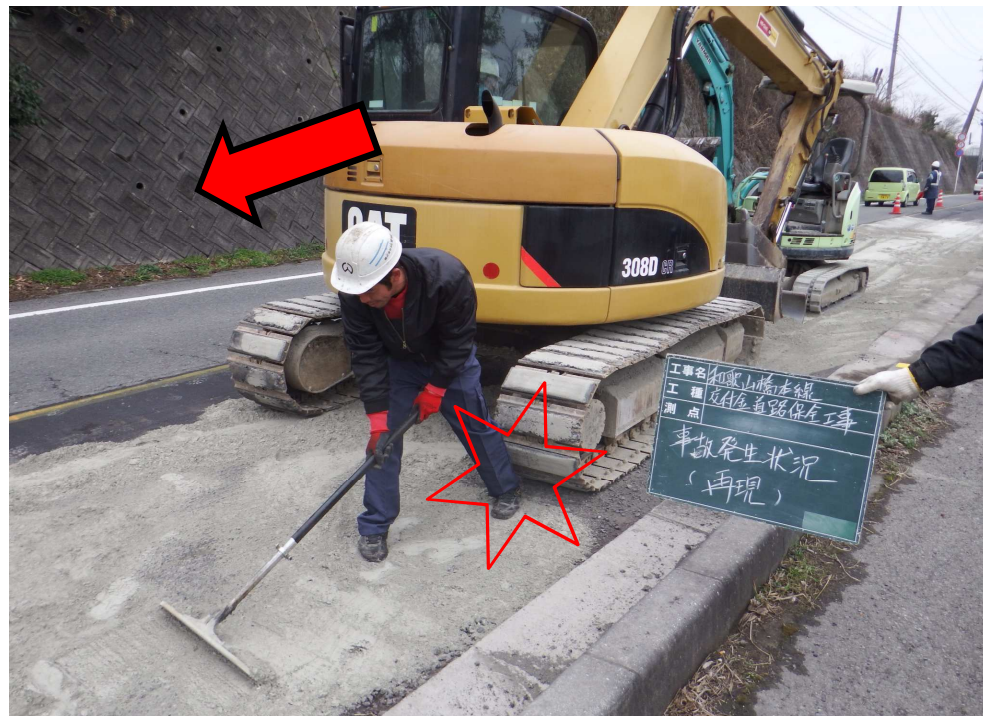
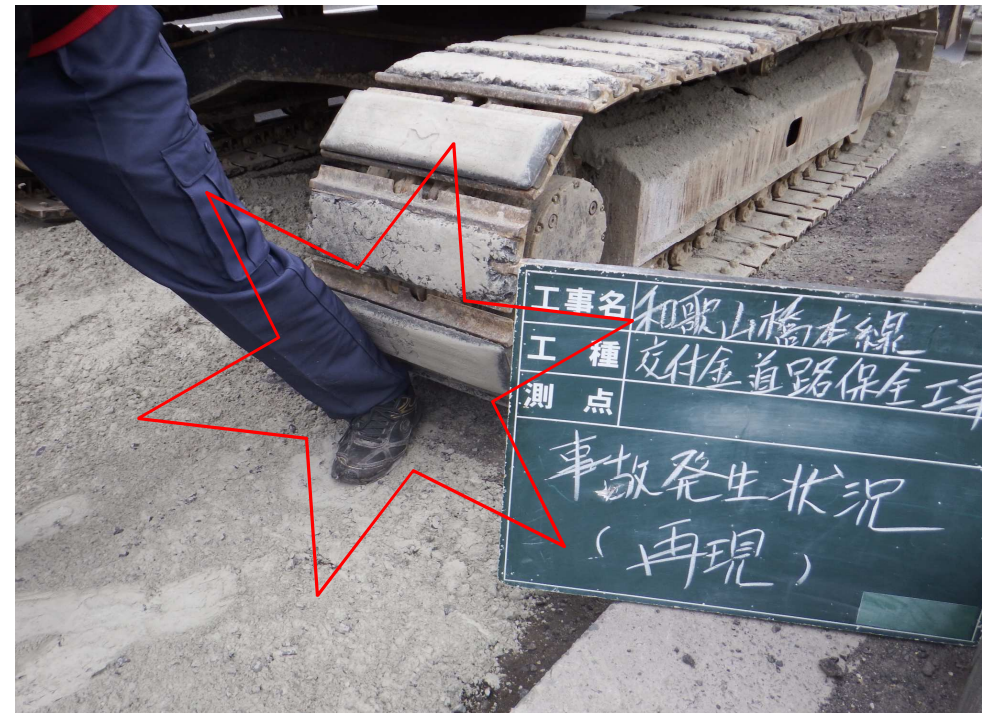
事故状況再現(事故発生箇所とは異なる)

左足かかとを踏まれ負傷
