添付資料①： 事故状況説明図

添付資料②：事故現場写真

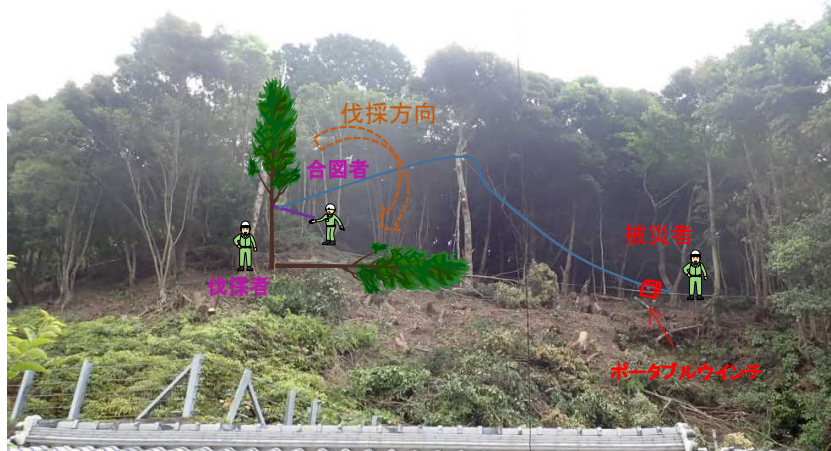
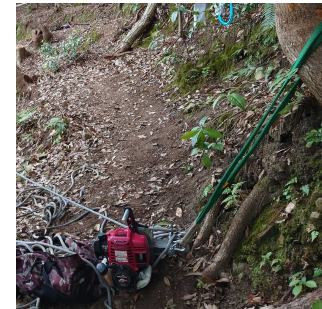
ポータブルウインチを立木に密着して固定させていなかった

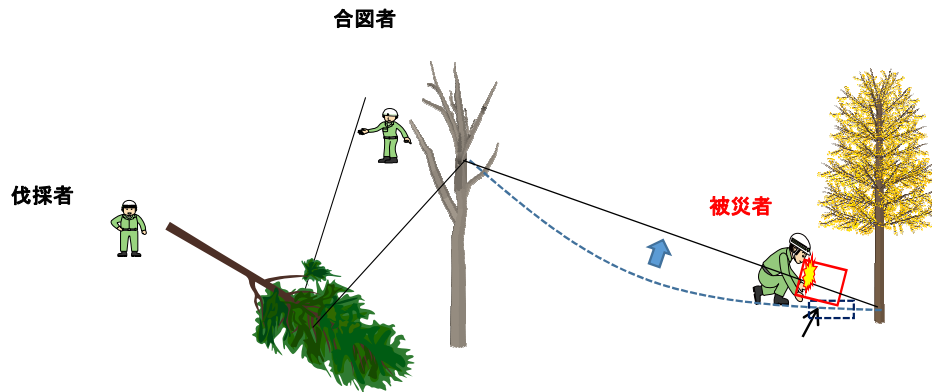
伐倒時、ポータブルウインチが跳ね上がり顔面を直撃

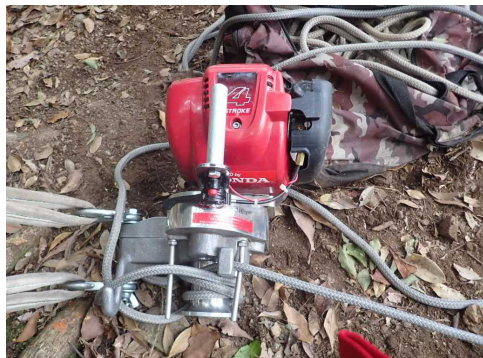
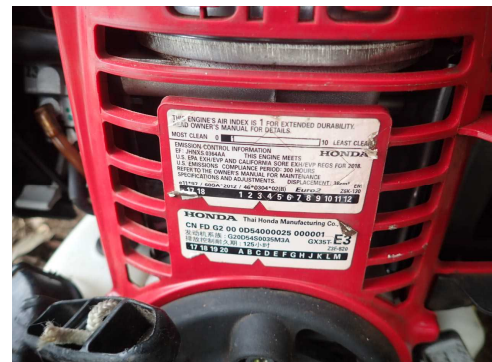
使用機械：ポータブルウインチ

伐倒時、ポータブルウインチが
跳ね上がり顔面を直撃
