添付資料①：事故現場写真

添付資料②：事故状況説明図

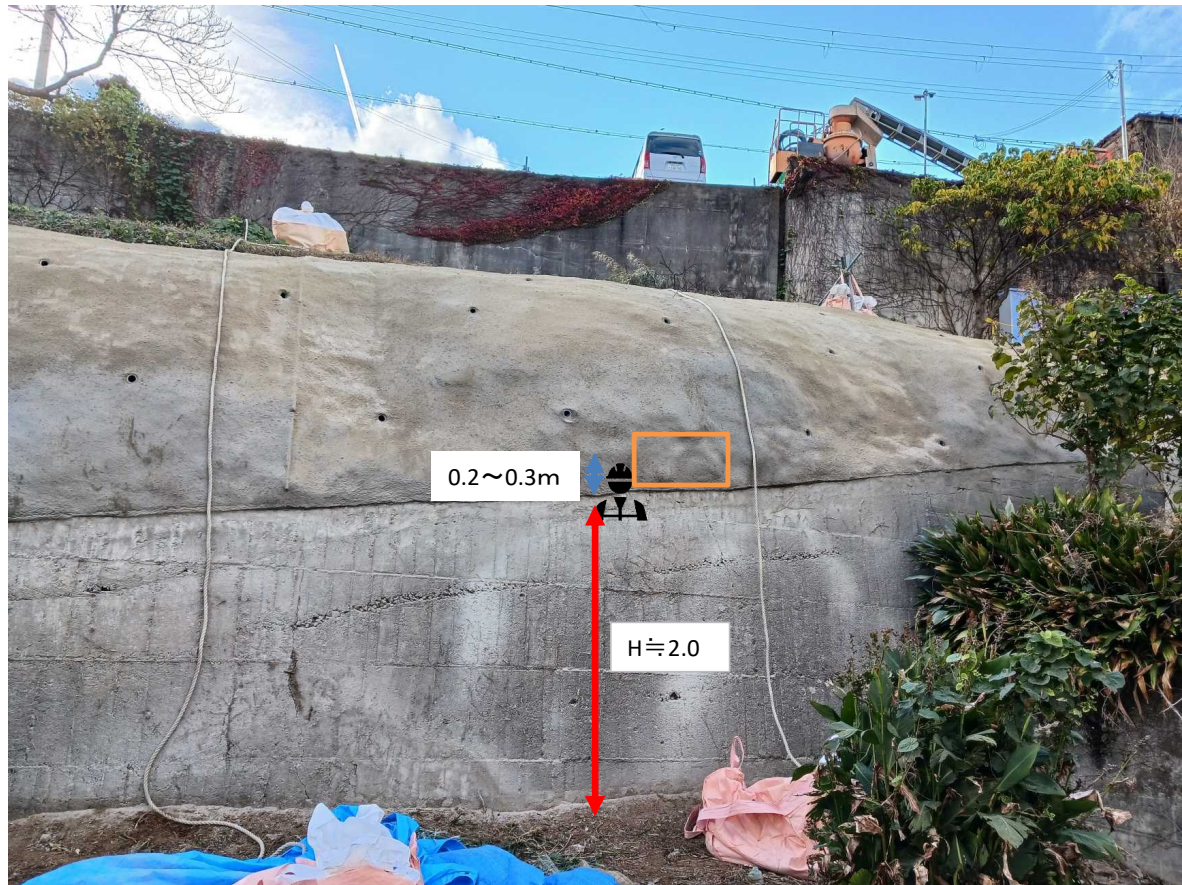
既設擁壁の上部0.2m~0.3mの高さの位置を吹き付けている際、親綱とライフラインの固定アンカーが脱落し、作業員が背中から落下した。
尚、作業員はコンクリート吹付の作業をしておりコンクリート圧送機からの吹付パイプ・ノズルを肩にのせて作業をしていた。

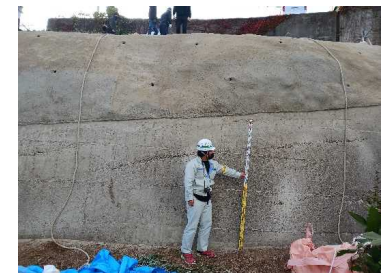
作業員

吹付ヶ所
