# 添付資料①

## 添付資料②

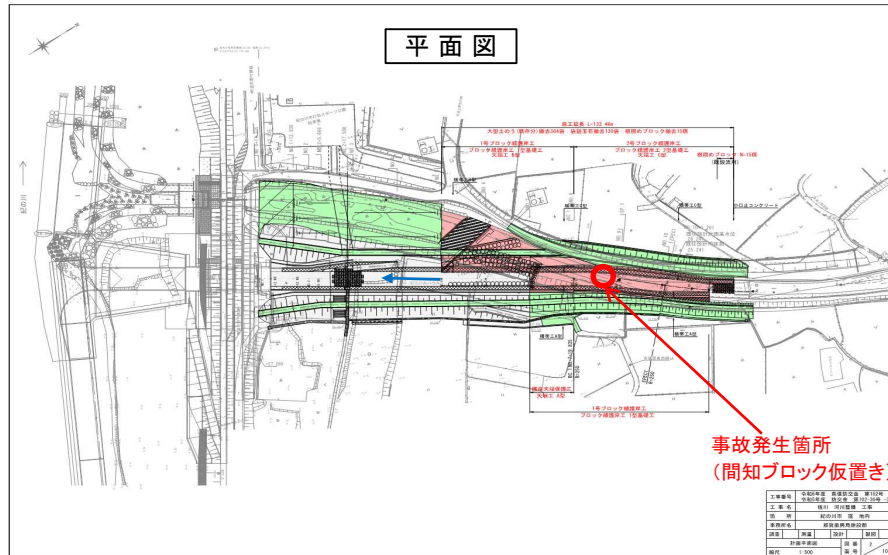
平面図

2段目（上段）の間知ブロック①を真直ぐに揃えるために持ち上げたところ、隣の間知ブロック②にあたり、それが被災者の左足に落下した。

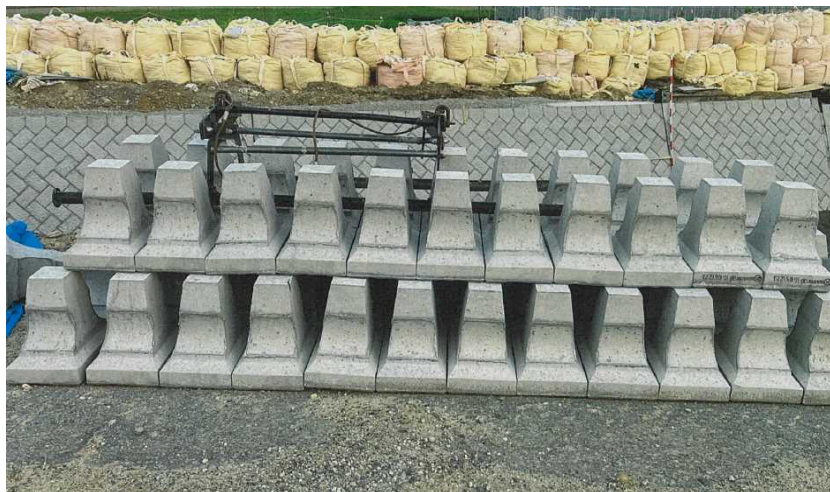
事故発生時の間知ブロックの仮置き状況  
(2段積み)

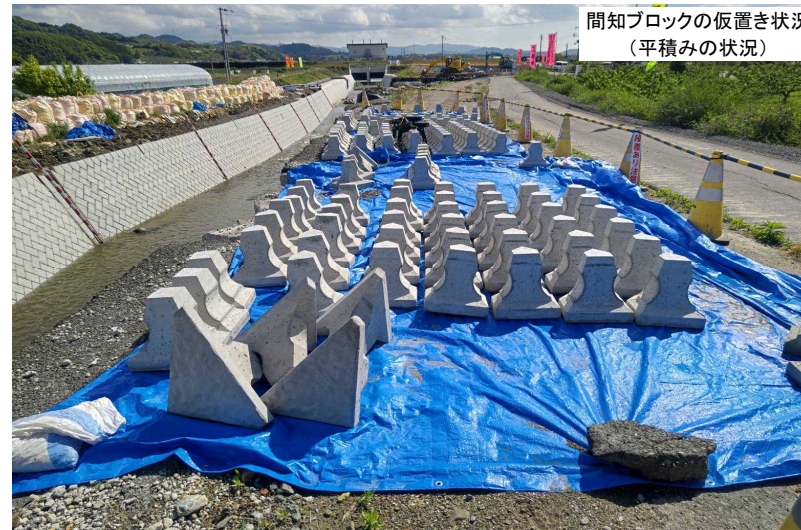
間知ブロックの仮置き状況  
(平積みの状況)

- ・ヤードの広さと施工量を勘案して間知ブロックの搬入量を調整し、平積み仮置きした。
- ・落下の危険がある資材等がないか現場内の点検を実施した。

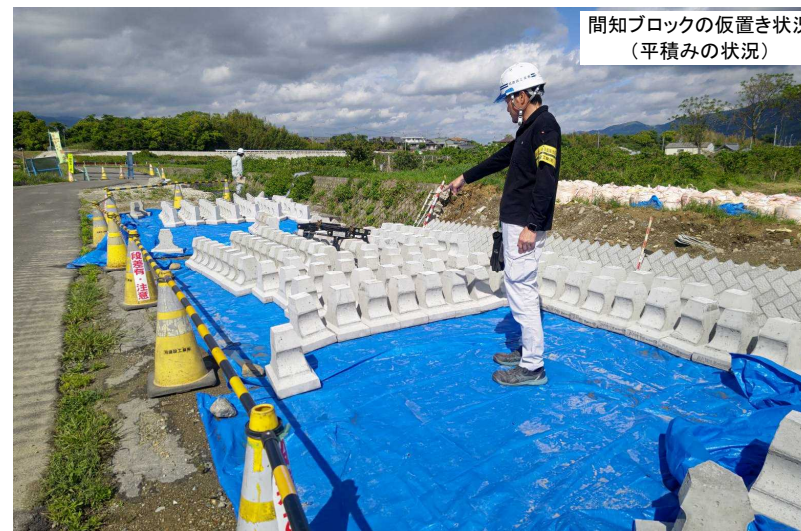
間知ブロックの仮置き状況  
(平積みの状況)
