添付資料①

被災者が落下するまでの流れ（略図）

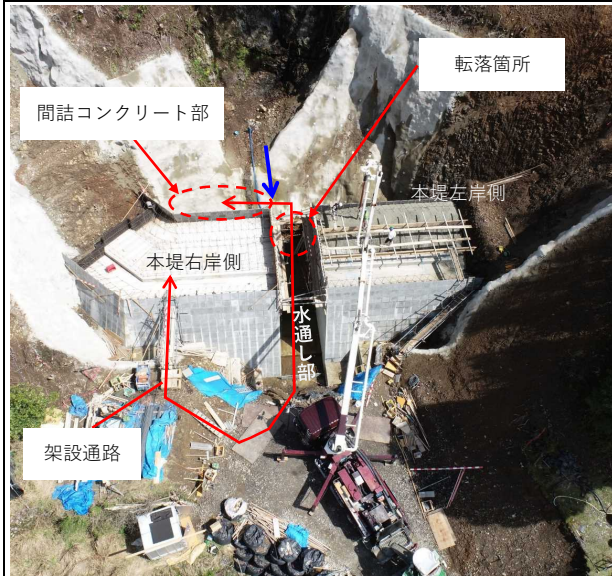
被災前の状況（現場全体）

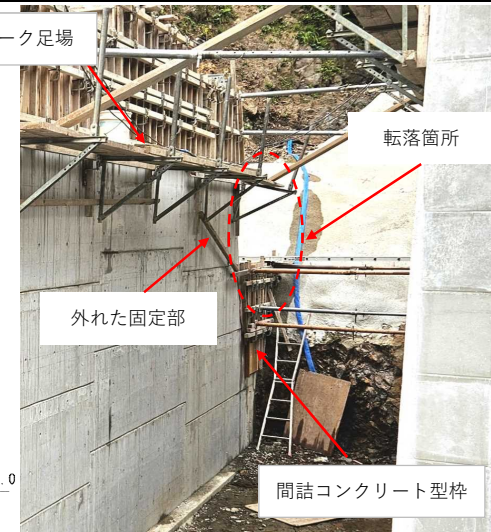
被災後の状況（水通し部）

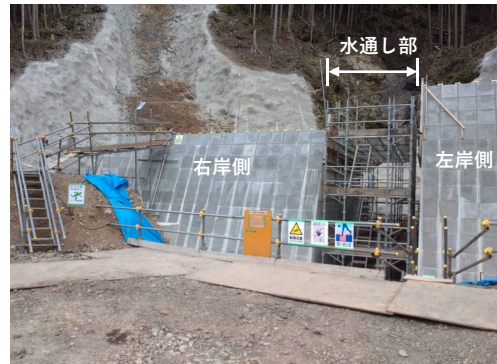
架設通路設置（本堤作業部）

- ・水通し部に本堤上部へ安全に昇降できるよう法令の基準に適合した架設通路を新たに設置し、下請作業員に対しその使用を徹底するよう指導した。
- ・当該工事現場にかかるリスクアセスメント及び安全教育を実施した。

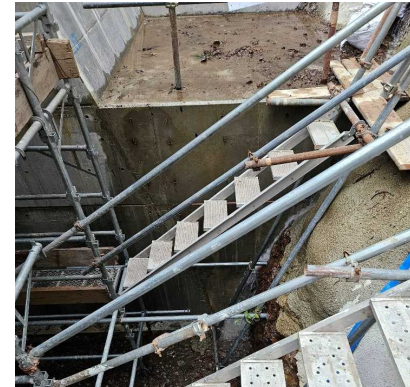
架設通路設置（間詰コンクリート部）

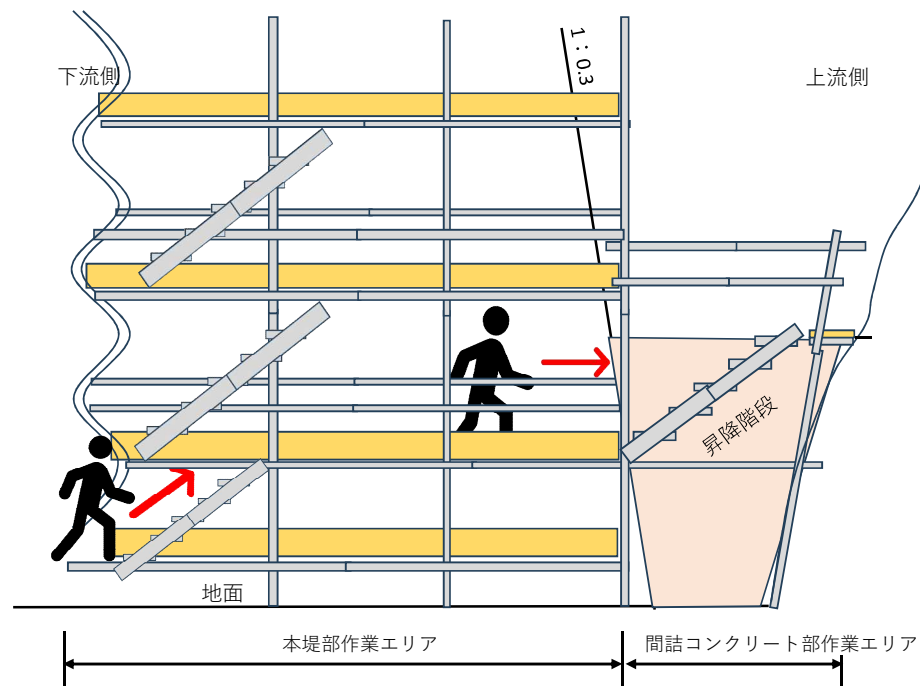
改善対策（架設通路）イメージ図
