## 事故状況説明図

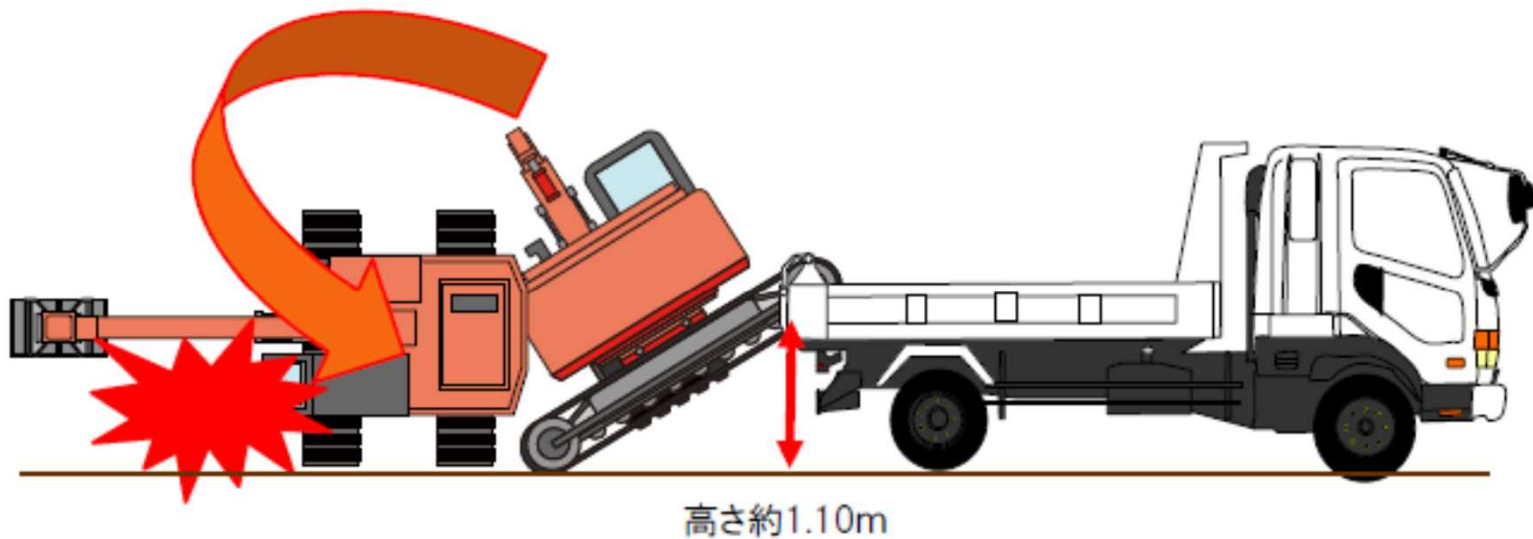
- ・ダンプの荷台にバケットを押し付け、排土板側の履帯をダンプの荷台へかけた。
- ・アームを旋回したところ、バランスを崩しバックホウが横転し、被災者が運転席から投げ出され、倒れてきたバックホウの屋根に頭部を挟まれた。
