# 和歌山県太陽光発電事業調査審議会の意見に対する見解書

2019年8月

和歌山太陽光合同会社

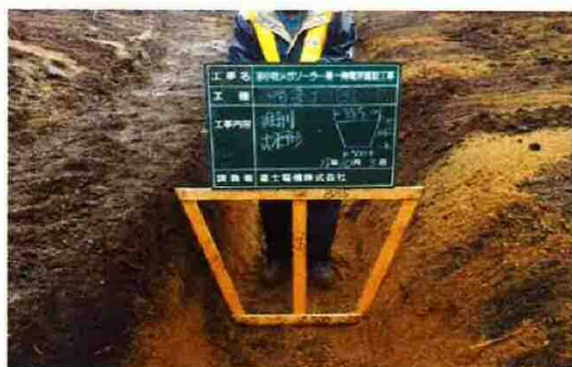
<b>No. 1</b>	
区分	現場管理
工種	防災工事
種別	施工状況
撮影日	2016年10月3日
場所	A工区 沢③ 暗渠工③
詳細	掘削完了寸法確認

なお、現場管理参考資料例（図表-5）に示す通り、工事業者側が現場管理を行った上、事業者月に月次報告を行います。また、事業者側がその報告を受けた上で、技術アドバイザーを採用して、工程ごとに施主検査を行います。

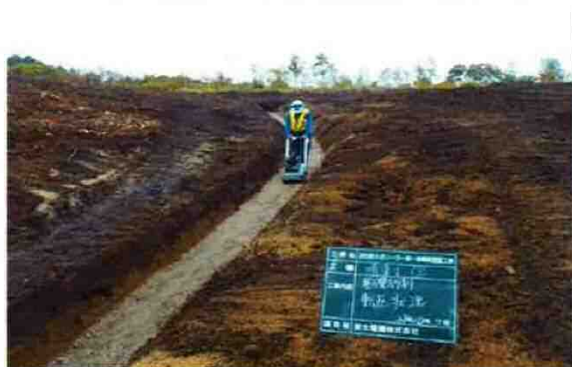
<b>No. 2</b>	
区分	現場管理
工種	防災工事
種別	施工状況
撮影日	2016年10月3日
場所	A工区 沢③ 暗渠工③
詳細	基礎砕石転圧状況

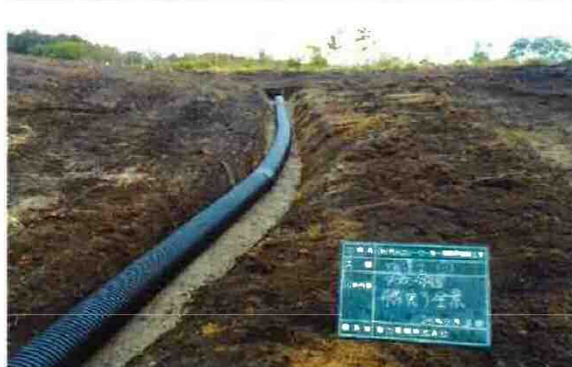
<b>No. 3</b>	
区分	現場管理
工種	防災工事
種別	施工状況
撮影日	2016年10月3日
場所	A工区 沢③ 暗渠工③
詳細	管布設完了

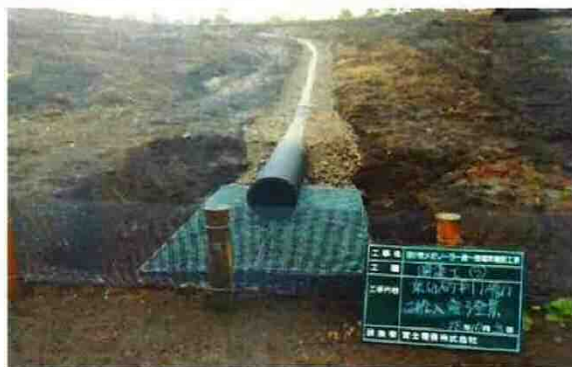
<b>No. 3</b>	
区分	現場管理
工種	防災工事
種別	施工状況
撮影日	2016年10月3日
場所	A工区 沢③ 暗渠工③
詳細	フトンかご設置完了 管布設完了

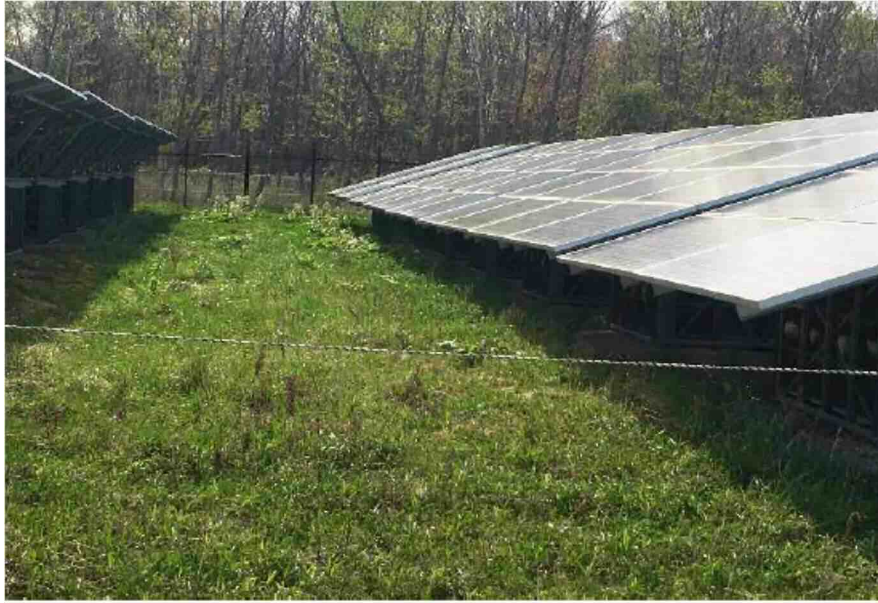
図表－6 パネル下の植栽例（他のサイトより）

・パネル架台の下部で日光がまったく当たらない部分は、発芽しにくい場所となりますが、太陽の位置次第で日光があたるパネル架台の下は植物が生えます(図表-6の写真を参照)。加えて活着率を高めるため、種子吹付工の配合は耐陰性種子(日光が弱い土地でも発芽する種子)を混合することで対応致します。

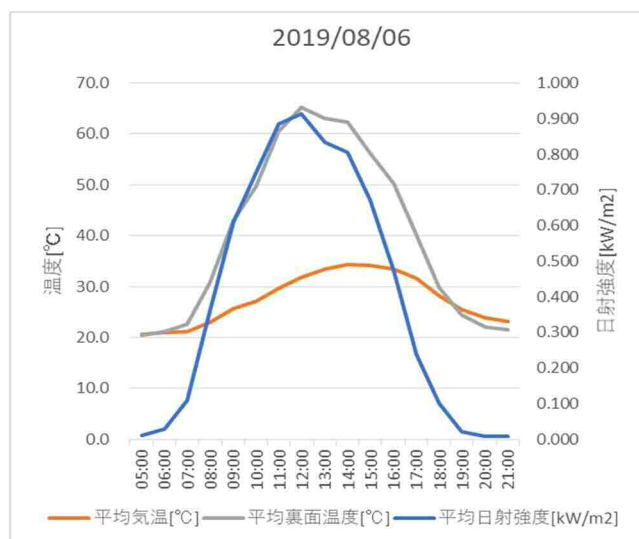
図表-9 他サイトの気温測定結果

・弊社の他のサイトでの温度測定結果（下図）では、気温が 30℃を超える昼間でパネルの温度は約 65℃となります。ただ、周囲の気温（下図のオレンジ線）は、パネル温度の上昇から大きな影響があるというデータにはなっていないので、影響は少ないと判断しています（外気温を測定する機器はサイト内に設置しています）。
