二級河川 有田川水系河川整備計画

平成27年10月

和歌山県

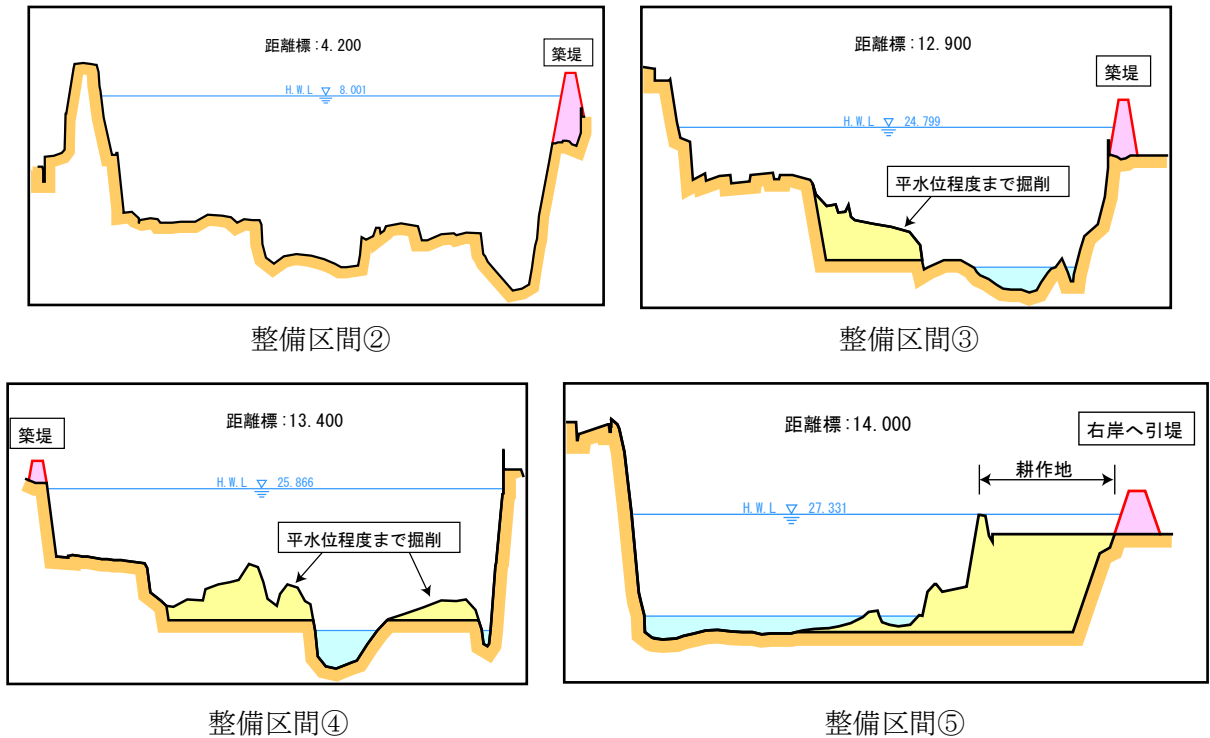
図 11 有田川計画横断面図

河川整備の実施に際しては、河積の確保のため築堤や河床掘削等を行う。また、河道は必要に応じて拡幅するとともに、河道の横断形は現在の形状を踏まえ、みお筋による平常時の水深確保や植生等による変化に富んだ水際など、生態系にとって良好な、環境に配慮した整備を行う。さらに、堤防防護と河道の安定を図る横断形とする。

なお、築堤等の堤防整備箇所では、昭和28年7月洪水に対応した堤防高で整備を行うものの、河道掘削については昭和50年8月豪雨洪水、昭和57年7月台風10号洪水規模の断面とする。また、整備による流出増が下流の安全度に影響を与えないよう、本支川、上下流および左右岸の治水安全度のバランスを考慮し河川整備を進める。

河川改修の概要は表3、平面図は図10、代表横断図は図11に示すとおりである。
