# 第2回 切目川ダム検証に係る検討会議

平成22年11月10日  
和歌山県

## 2. 流域及び河川の概要

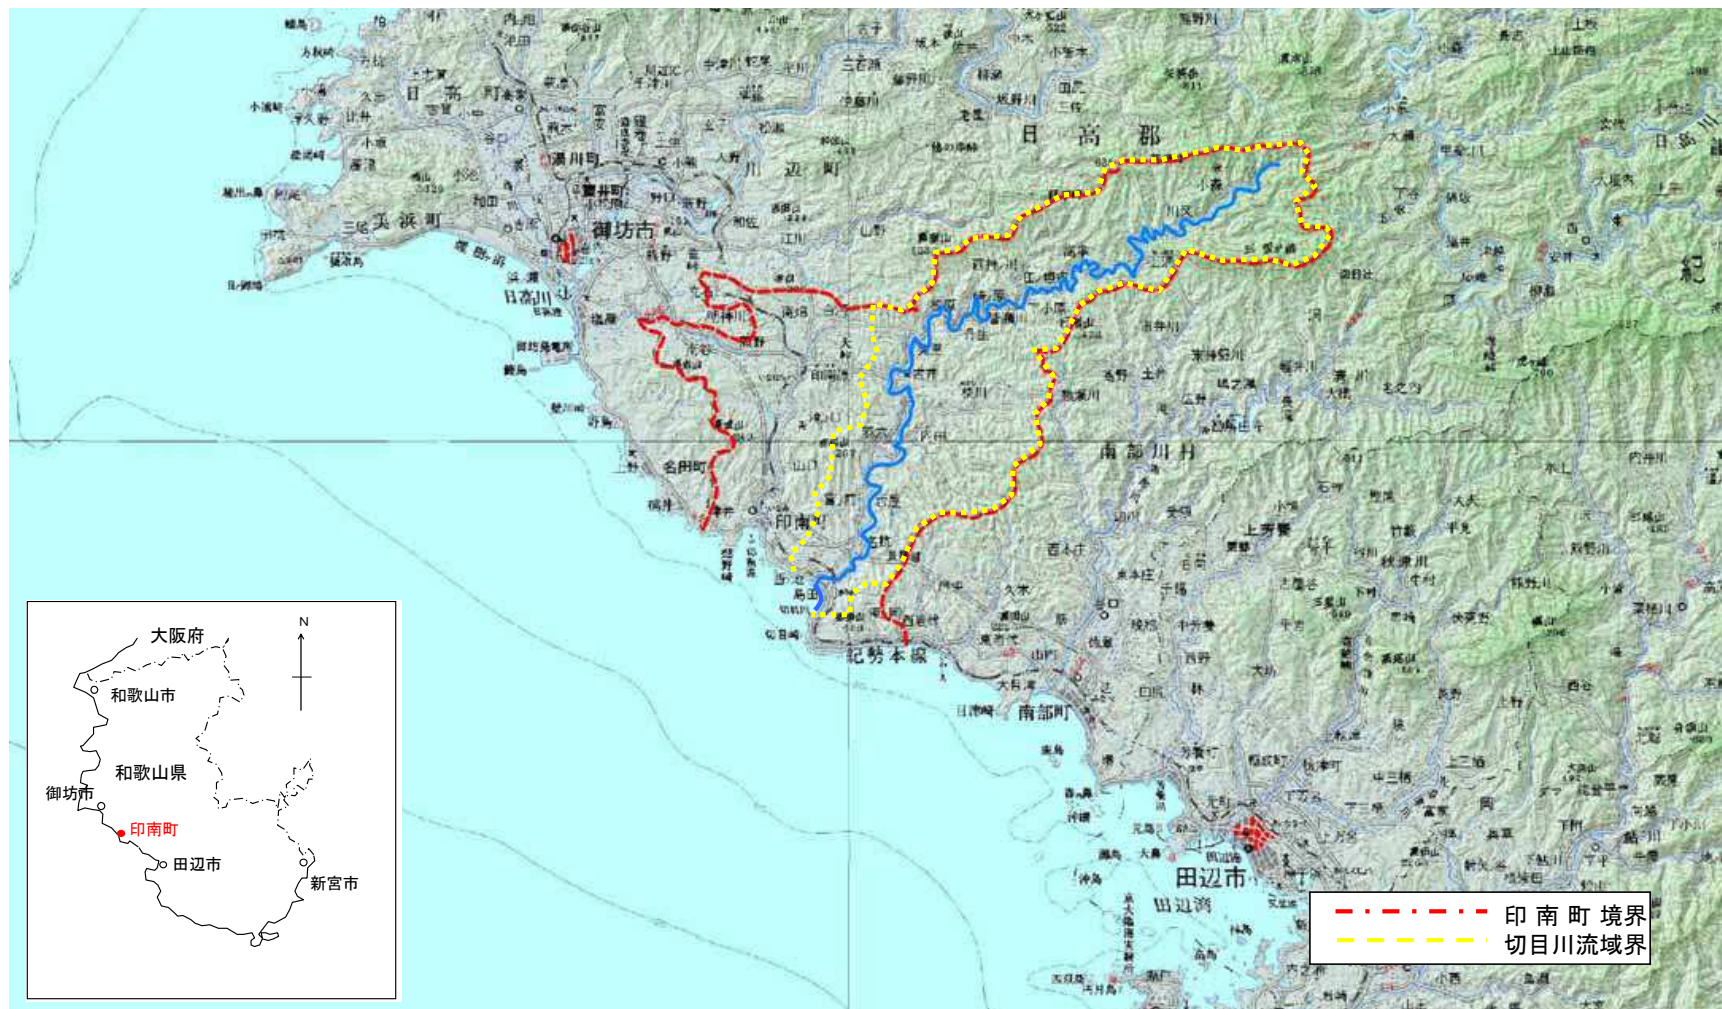
切目川は、和歌山県日高郡印南町に位置する二級河川である。その源を三里ヶ峰付近(標高768.4m)に発し、室川などの支川を合わせ、印南町を貫流し、太平洋に注いでおり、**幹川流路延長35km、流域面積約75.6km<sup>2</sup>**を有する**印南町域内を流域とする河川**である。

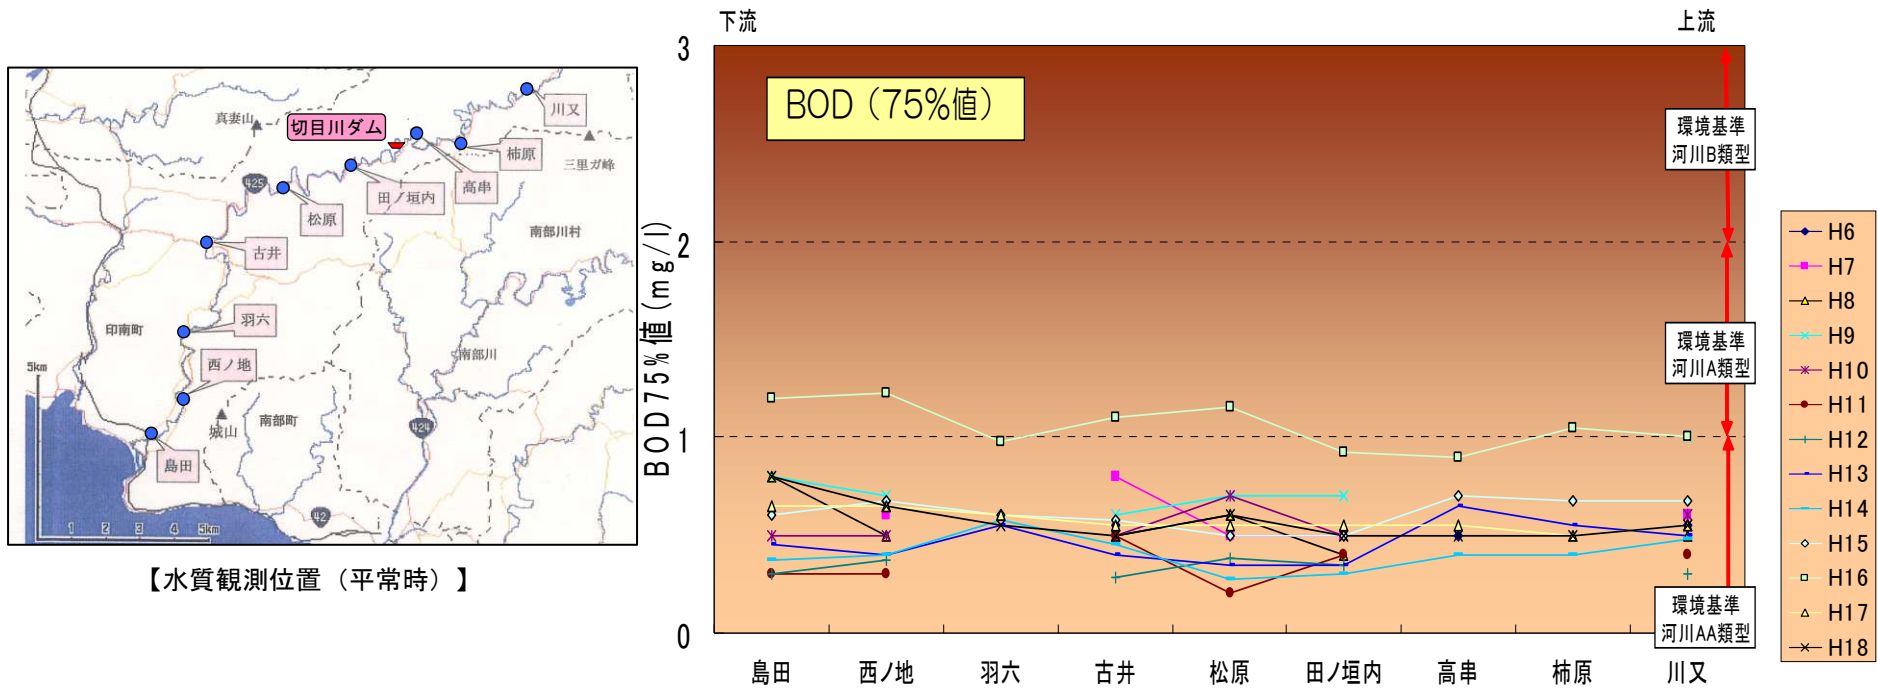
図 水質調査結果

切目川の水質は、9 地点において水質 (ph、BOD、SS、D0 等) を調査しており、**環境基準に係る河川の類型指定はない**が、松原橋地点等の調査で代表的な指標であるBOD(生物化学的酸素要求量)の75%値が概ね $1\text{mg/l}$ と良好であるなど、**ほとんどの水質項目が環境基準のA類型を満たしている**。

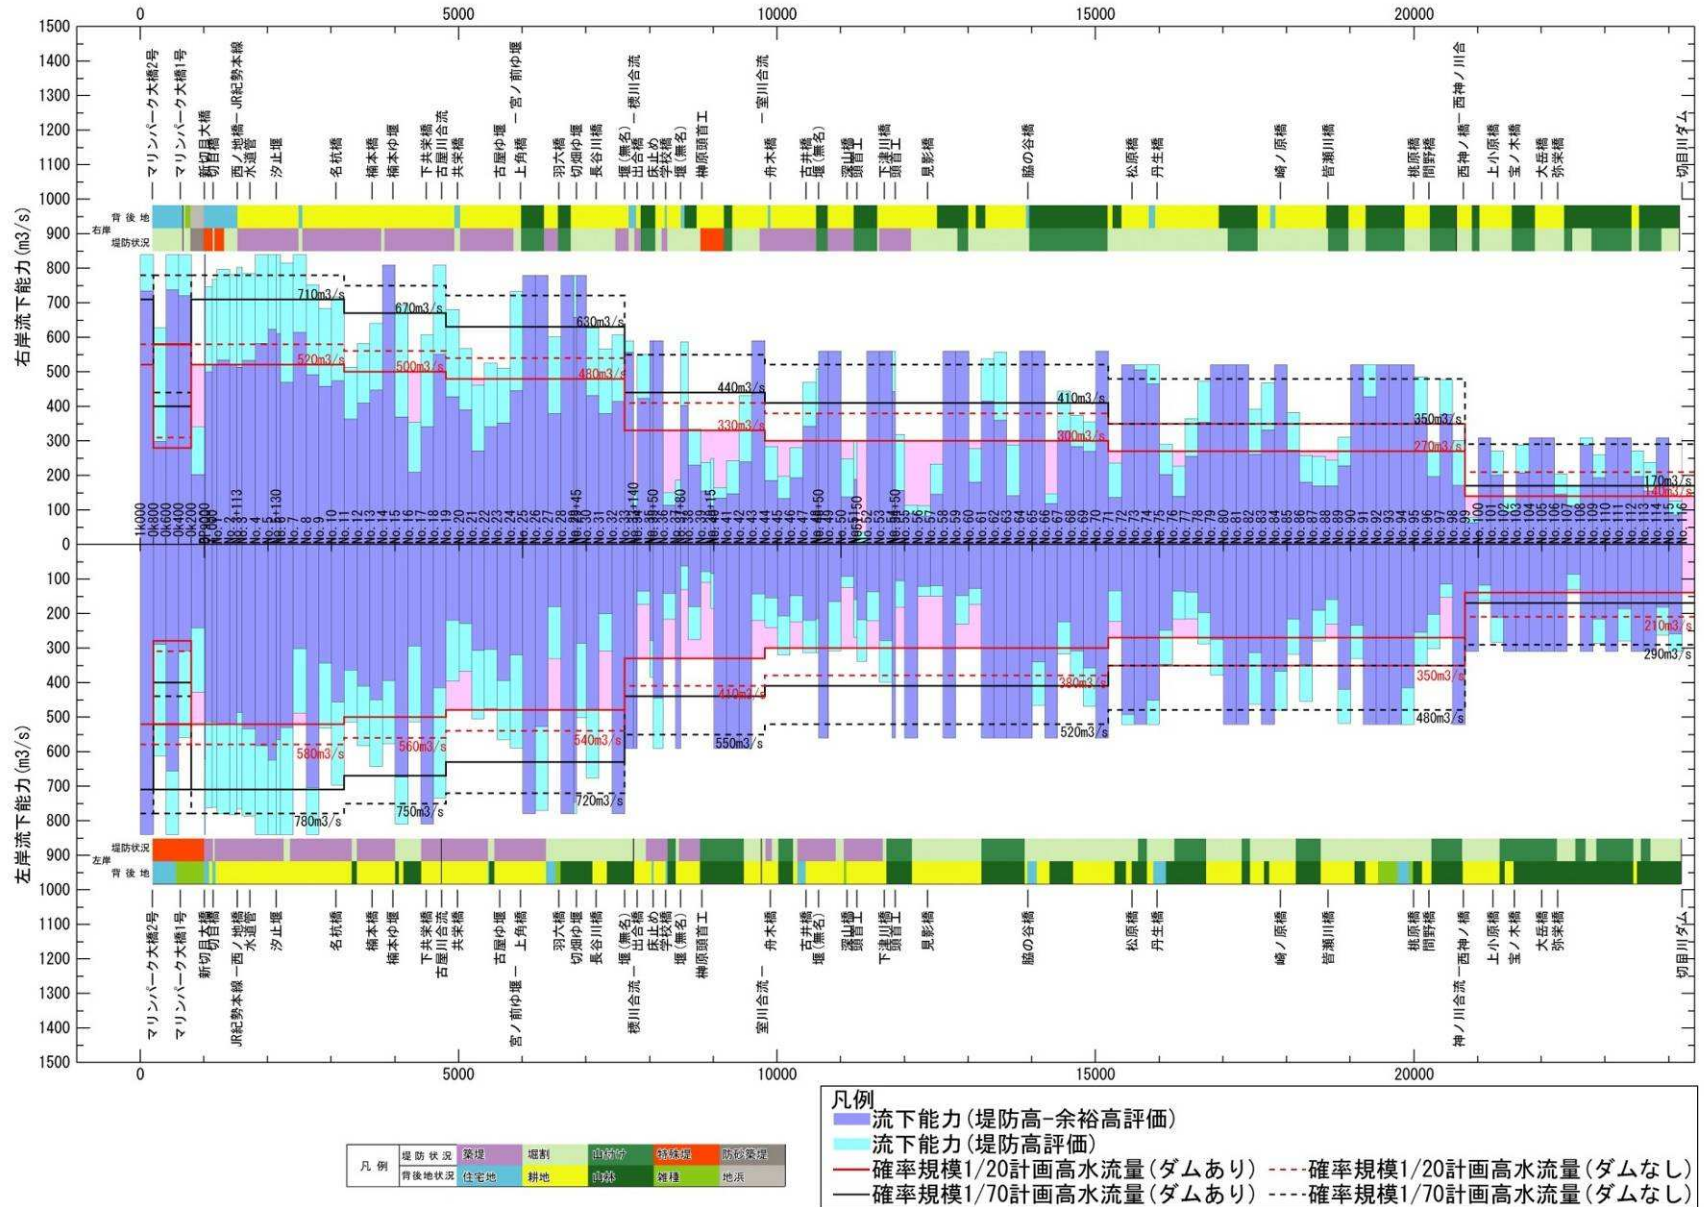
# 4.6 現況流下能力

河川改修事業等の進捗状況をできるだけ反映した現況河道の流下能力を評価した結果を示す。

現状の治水安全度を整理すると、河川改修事業が完了した下流部（河口から約2.0km地点まで）の区間は、一部区間を除き概ね整備計画規模1/20年確率の安全度（ダム後）を確保している。約2.0km地点よりも上流の中・上流部は、堤防高又は護岸高が不足している区間があり、1/5～1/10程度となっている。区間別の流下能力は、「4. 6流下能力」に掲載する。

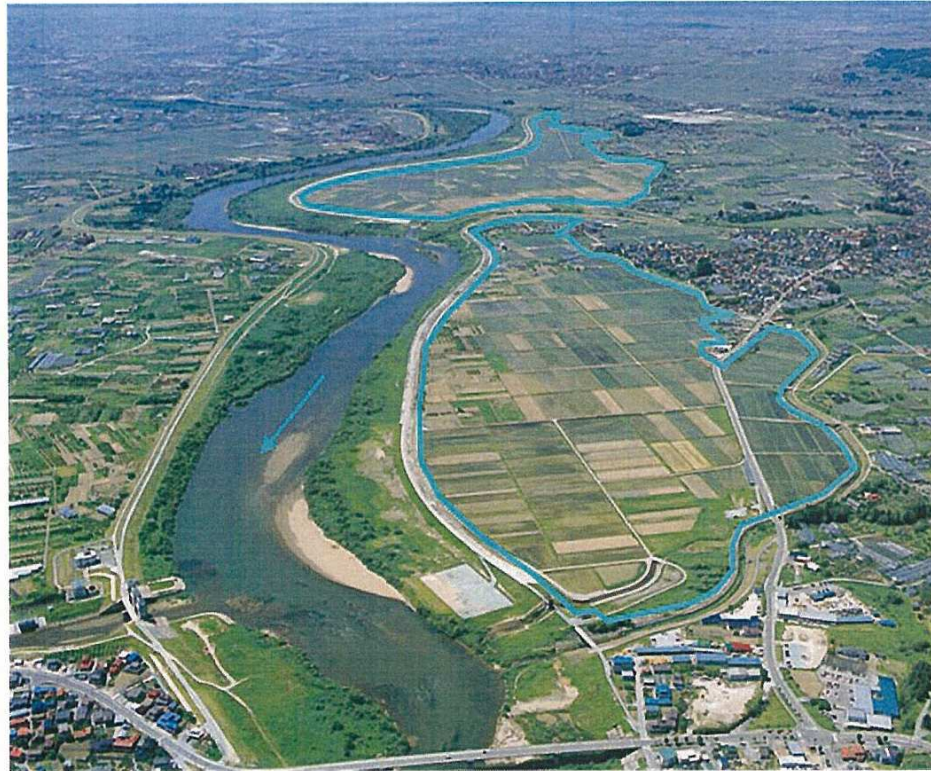
遊水地(平常時)

切目川沿川の農地等の平野部や、現状で洪水時に溢水し氾濫している土地を遊水地として整備し、その流量低減効果を見込むことは技術的に可能である。

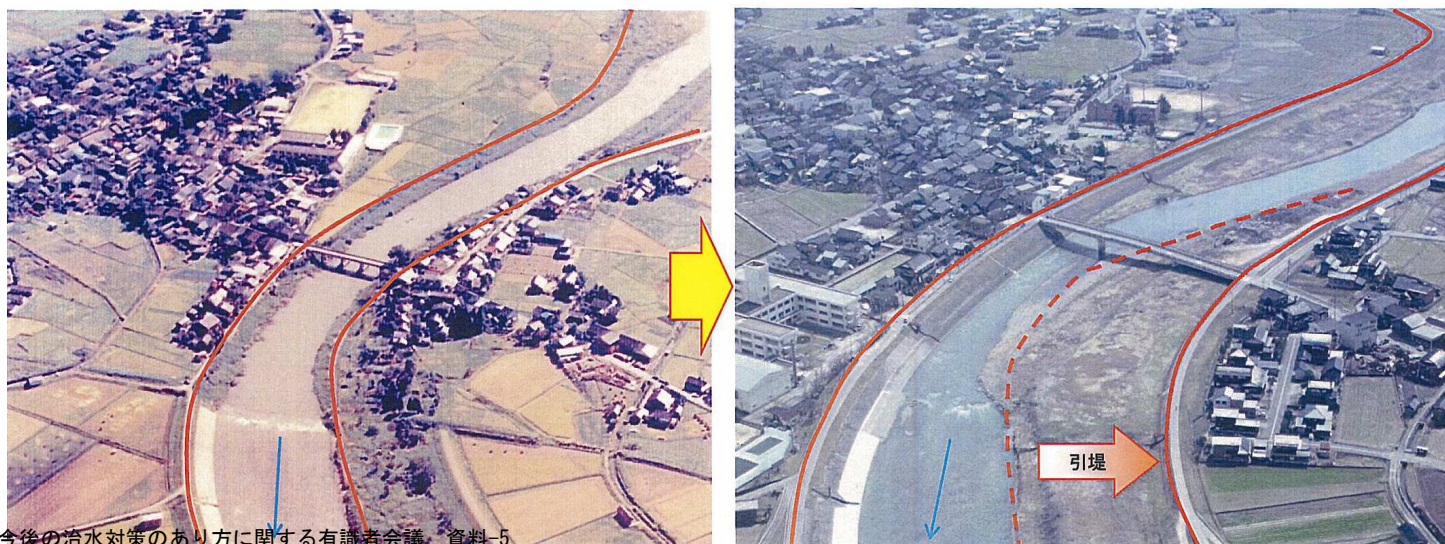
## (6) 引堤

切目川では引堤が可能な箇所が存在し、対応が可能である。  
実施にあたっては、堤内地側の用地取得や既設横断工作物の改築、沿川道路の改築等が必要となる場合があり、その場合、用地買収、補償による関係者の協力・合意が不可欠である。
