二級河川 広川水系河川整備計画  
(原案)

平成30年4月

和歌山県

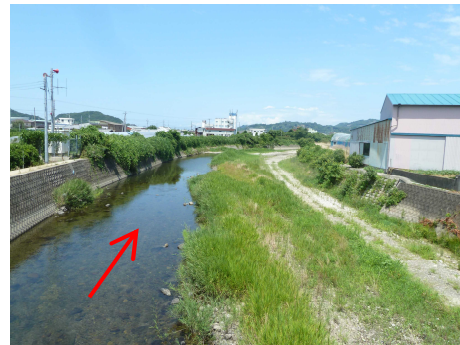
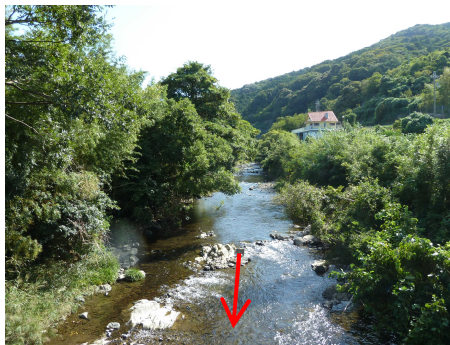
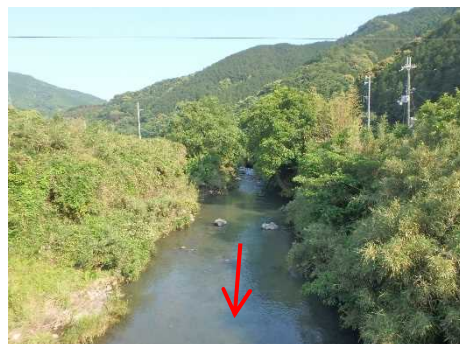
図 7 広川の現況

広川では、平成 8 年より堤防改修事業を実施しているところであるが、未だに流下能力の低い区間があり、平成 15 年 8 月洪水、平成 27 年 7 月洪水等においても浸水被害が発生している。そのため、今後も治水安全度の向上による浸水被害の軽減を図る必要がある。

広橋下流 (0.3k 付近)

名島橋下流 (1.3k 付近)

大滝橋上流 (4.5k 付近)

妙見橋上流 (7.0k 付近)

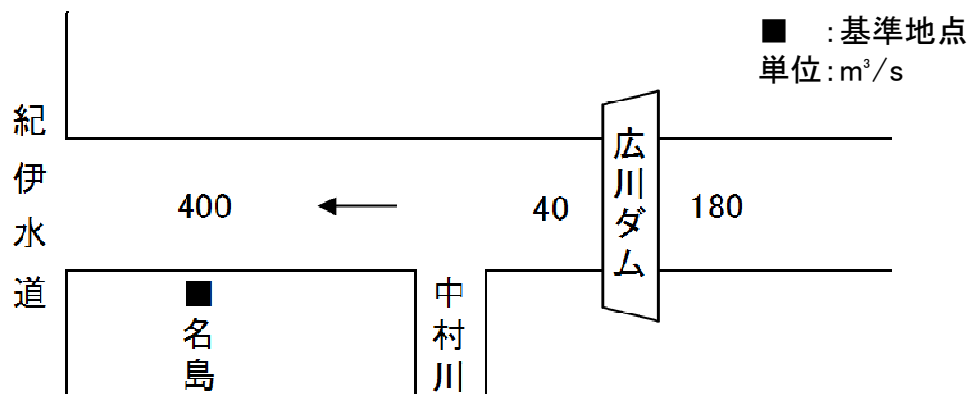
図10 広川水系河川整備計画目標流量配分図

広川流域に大きな被害をもたらした昭和50年8月洪水と同規模の洪水（基準地点：名島流量400m<sup>3</sup>/s）に対して、家屋浸水被害が生じることのないよう、計画区間について河川整備を行うこととする。
