二級河川 日高川水系河川整備計画（原案）

平成 27 年 9 月

和 歌 山 県

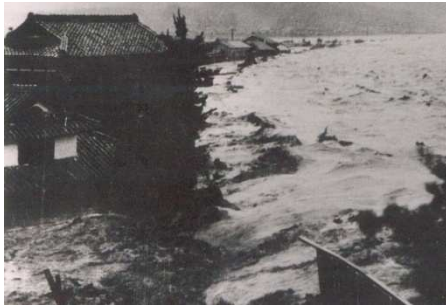
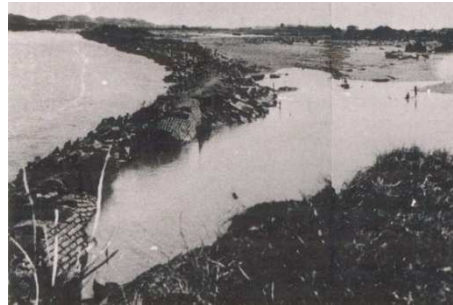
図 7 昭和28年7月洪水被災状況

日高川流域に大水害をもたらした昭和28年7月17日～18日の梅雨前線豪雨では、旧藤田村^{きよた}で広範囲に堤防が決壊したため、濁流が旧御坊町を中心に近接村一帯をおそい、死者行方不明者289名、負傷者1,470名の他、河川・道路・その他公共施設及び一般資産に壊滅的な大被害を被った。

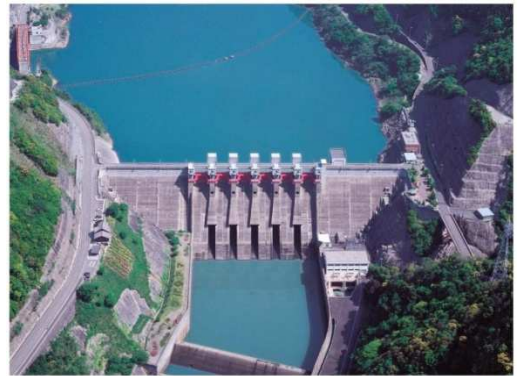
図 9 椿山ダム

日高川流域では、昭和 28 年の災害を契機として、災害復旧助成事業として河口から川辺大橋付近までの築堤、掘削等を実施してきた。また、昭和 56 年には日高川総合開発事業の全体計画を策定し、^{つばやま}椿山ダムの建設に着手し、平成元年に完成した。

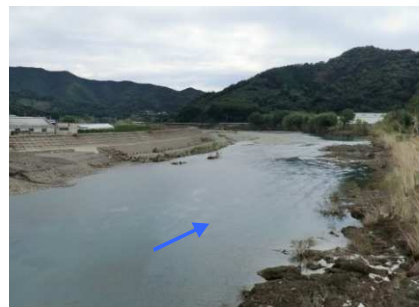
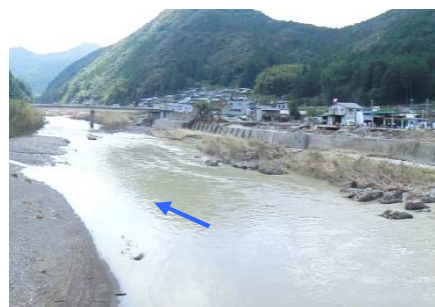
図 10 日高川の現況

現況流下能力においても、御坊市域は概ね十分な流下能力を有するが、日高川町域では概ね全川にわたり流下能力が低く、平成 23 年 9 月台風第 12 号でも甚大な被害を受けたことから、治水安全度の向上を図る必要がある。

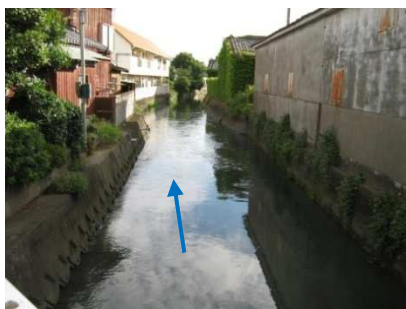
図 12 下川の現況

下川の両岸は人家が連旦し、中流部で流下能力が低く浸水常襲地区となっていることから、治水安全度の向上を図る必要がある。

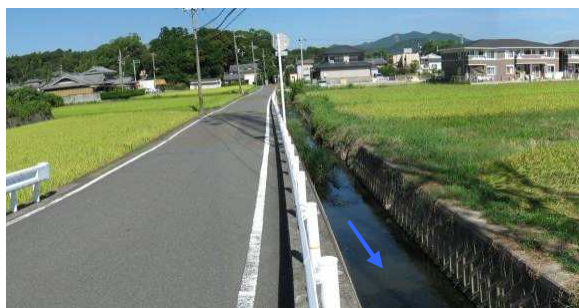
図 13 齊川・堂閉川の現況

堂閉川は、特に道成寺参道付近の流下能力が低いが、過去に改修した実績はない。また、齊川では過去に災害関連事業で河川改修が行われたが、全川で、流下能力がやや低い状況である。

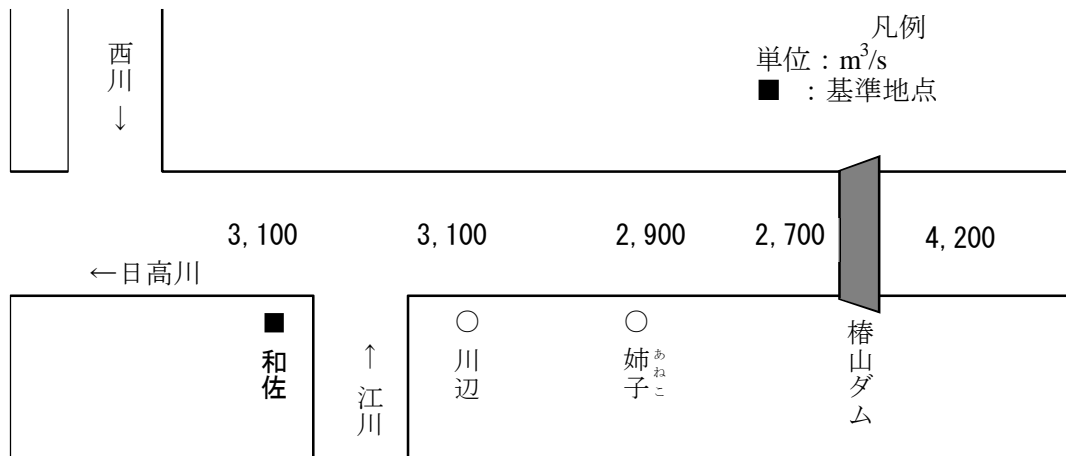
図 19 日高川河川整備計画目標流量配分図

日高川本川においては、計画区間について河川改修を行うことにより、日高川流域に大きな被害をもたらした平成15年8月台風第10号と同規模の洪水を、椿山ダムで1,500m³/sの洪水調節を行い、基準地点和佐で流量3,100m³/sを安全に流下させるものとする。なお、築堤等の堤防整備箇所では、昭和28年7月洪水に対応した堤防高で整備を行うものの、河道掘削については平成15年8月台風第10号と同規模の洪水規模の断面とする。

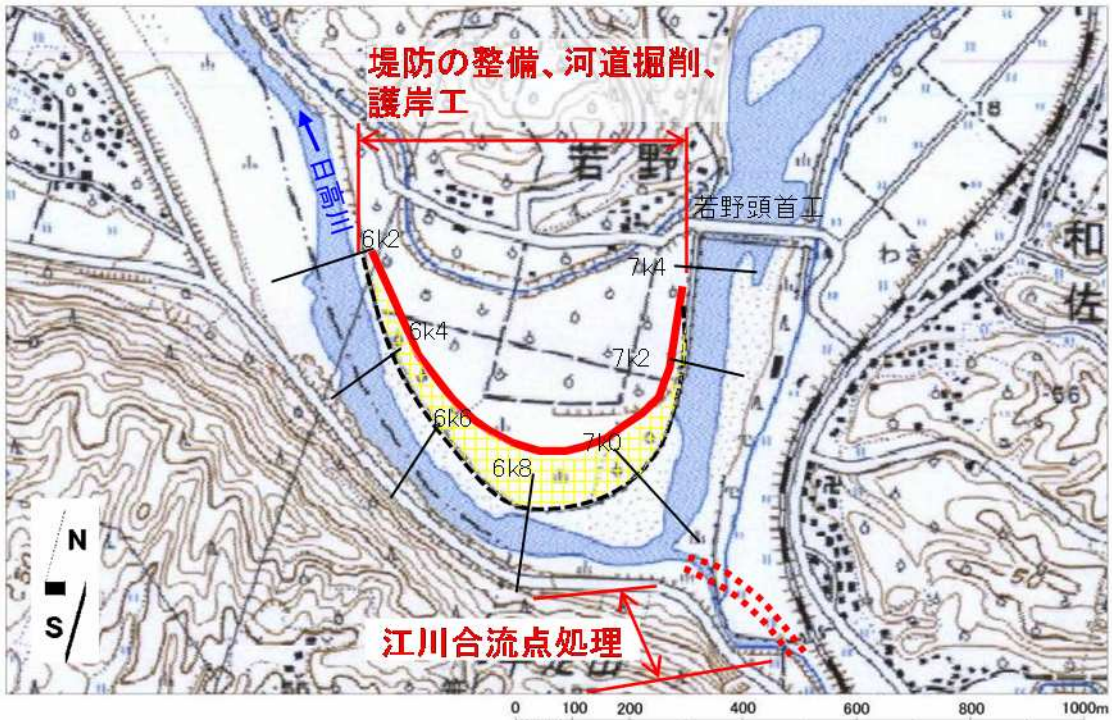
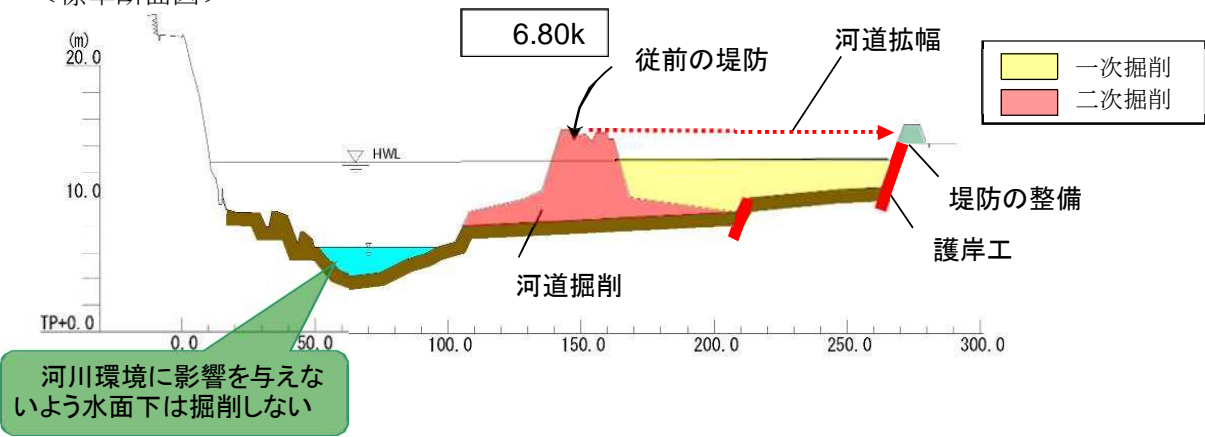
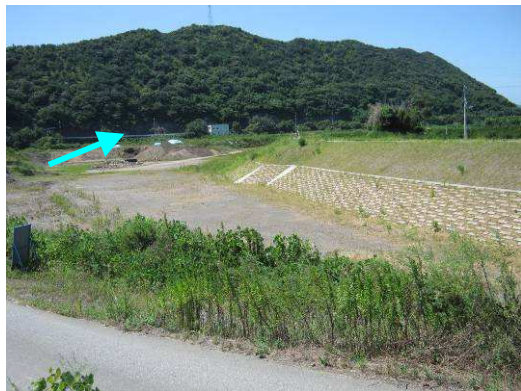
(1) 若野地区

※江川合流点処理は、今後の検討により法線等が変更されることがあります。

若野頭首工 (7.4k 付近) から下流を望む

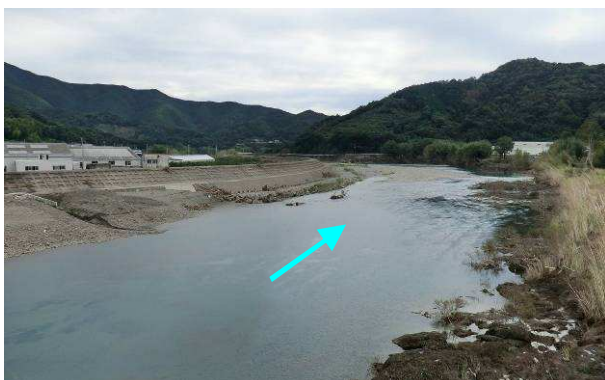
(2) 入野地区

松瀬橋 (11.0k 付近) から下流を望む

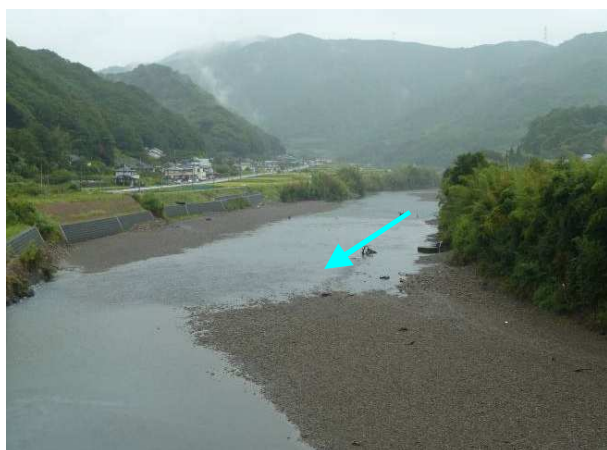
(3) 平川地区

ちどり
千鳥橋 (15.7k 付近) から上流を望む

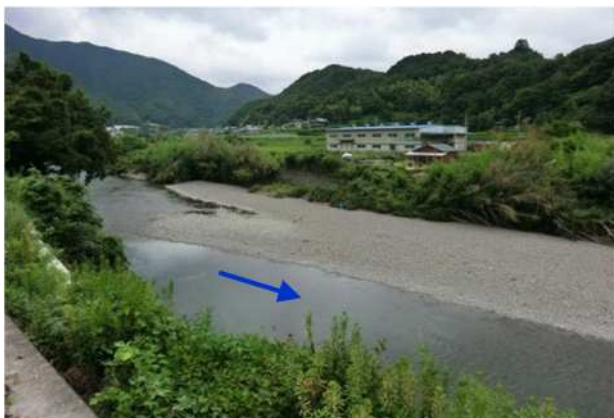
(4) 船津地区

道の駅(17.9k 付近)から左岸を望む

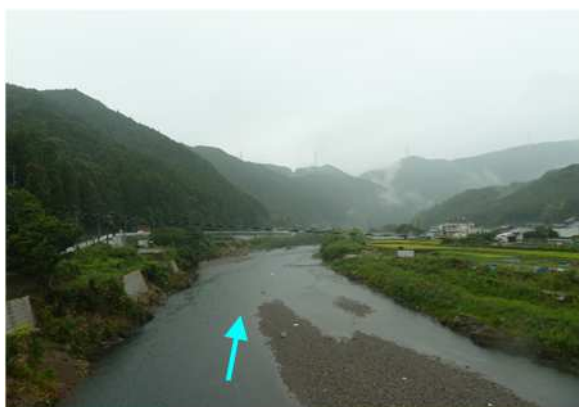
(5) 坂野川地区

坂野川橋より下流を望む

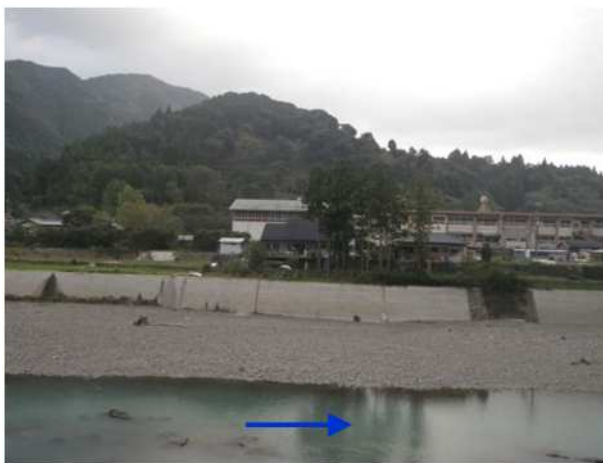
(6) 田尻地区

右岸(30.7k 付近)から左岸を望む

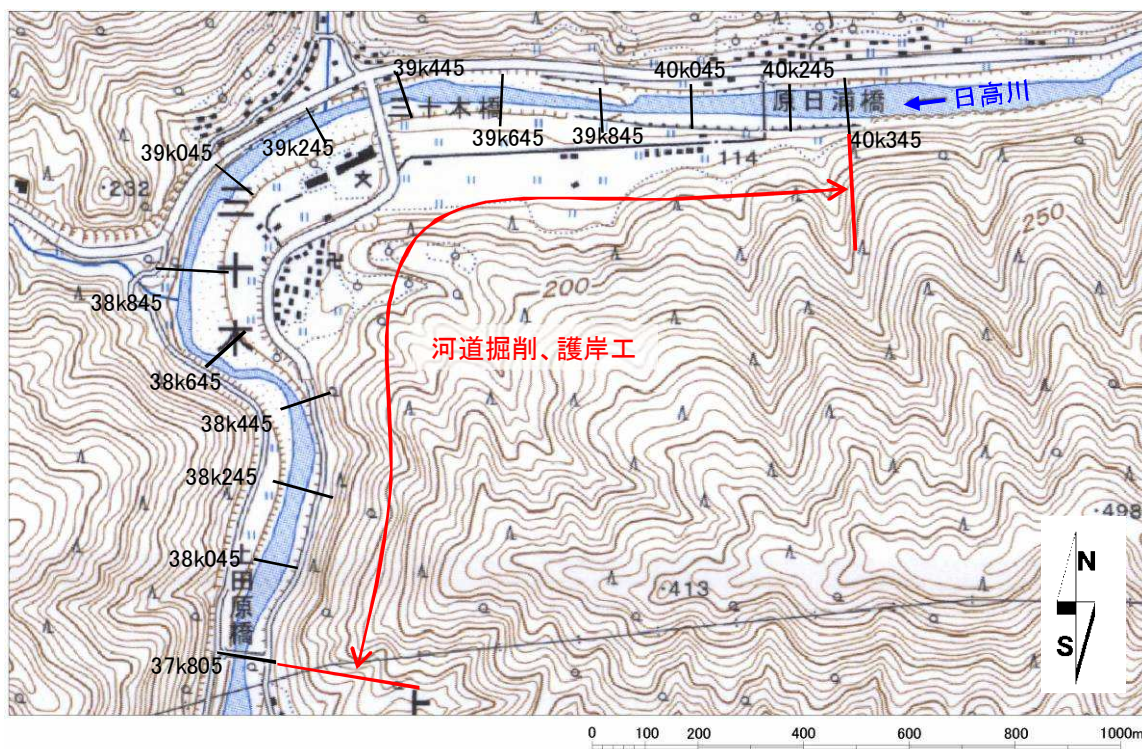
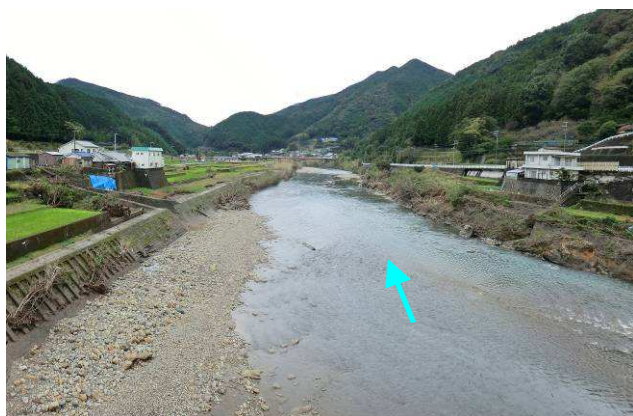
(7) 三十木地区

原日浦橋 (40.1k 付近) から下流を望む

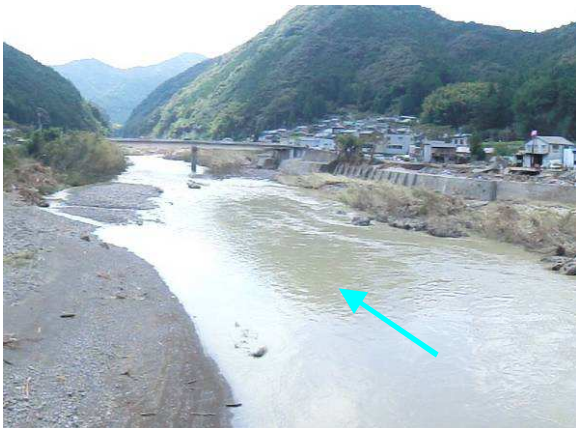
(8) 皆瀬地区

川上橋 (45.5k 付近) から下流を望む

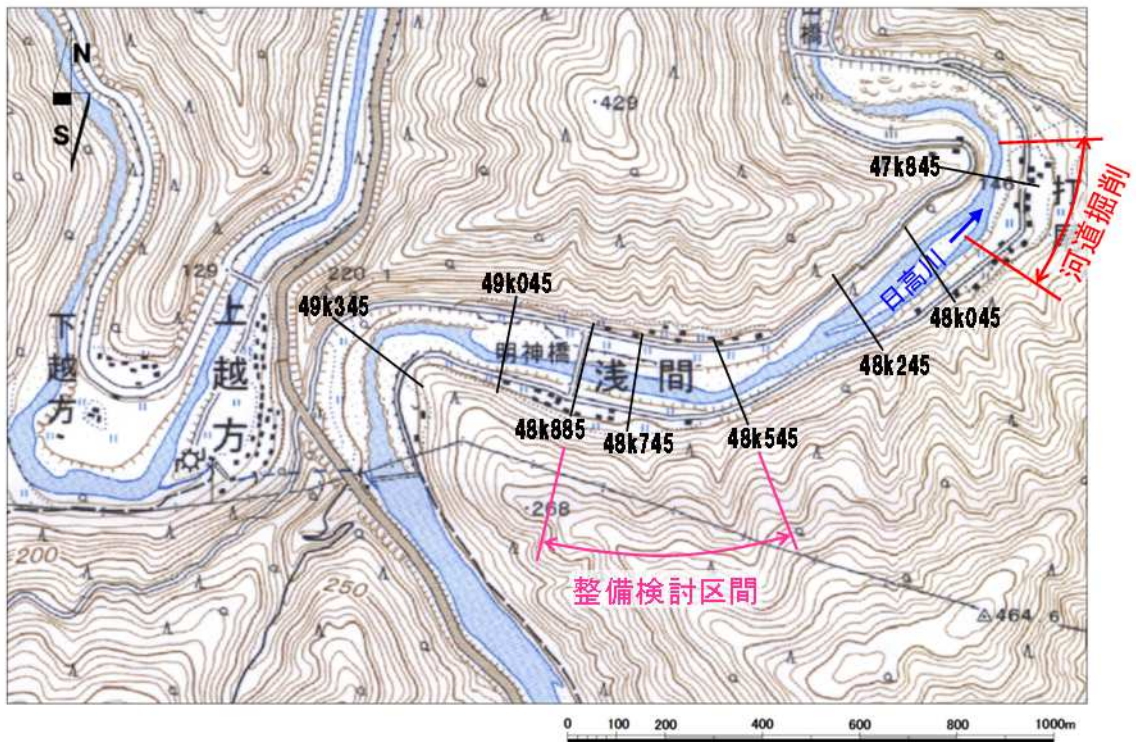
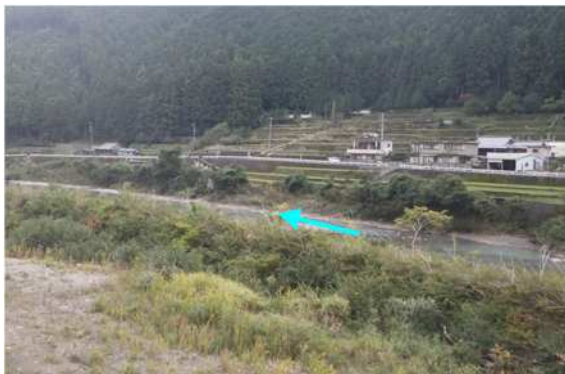
(9) 浅間地区

明神橋 (48.9k 付近) から下流右岸を望む

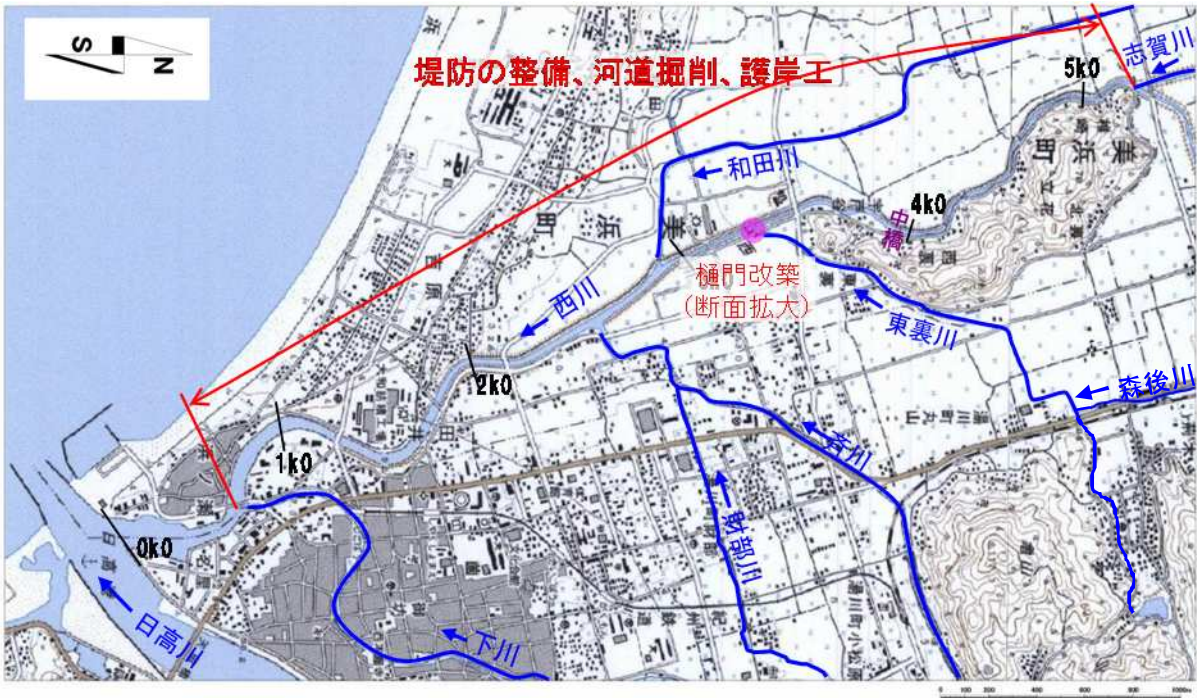
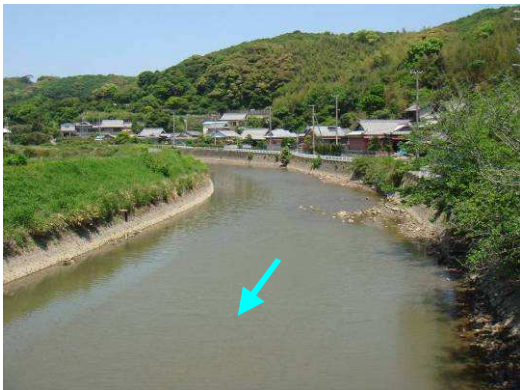
●西川

中橋 (4.0k 付近) から上流を望む

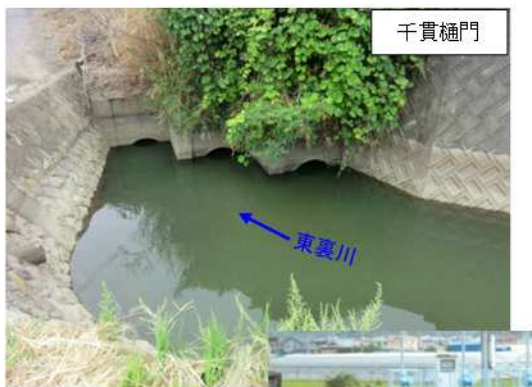
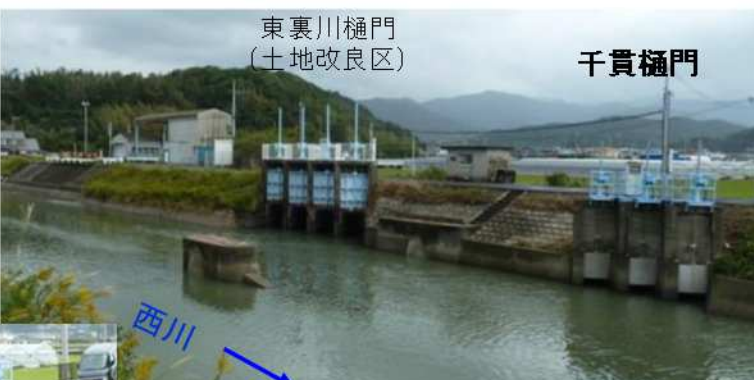
●西川（東裏川合流点）

千貫樋門 計画断面

(現況断面)

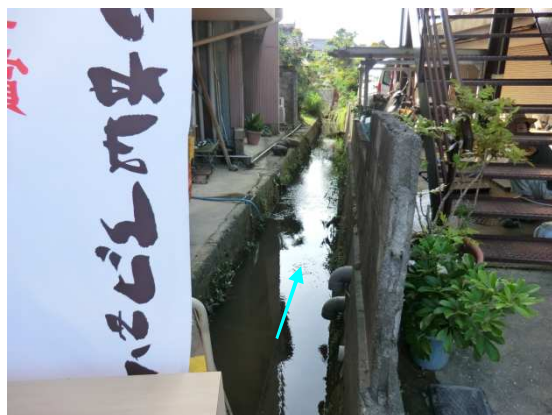
●堂閉川

※今後の検討により、付替河川の法線等が変更されることがあります。

道成寺参道 (0.3k 付近) から下流を望む

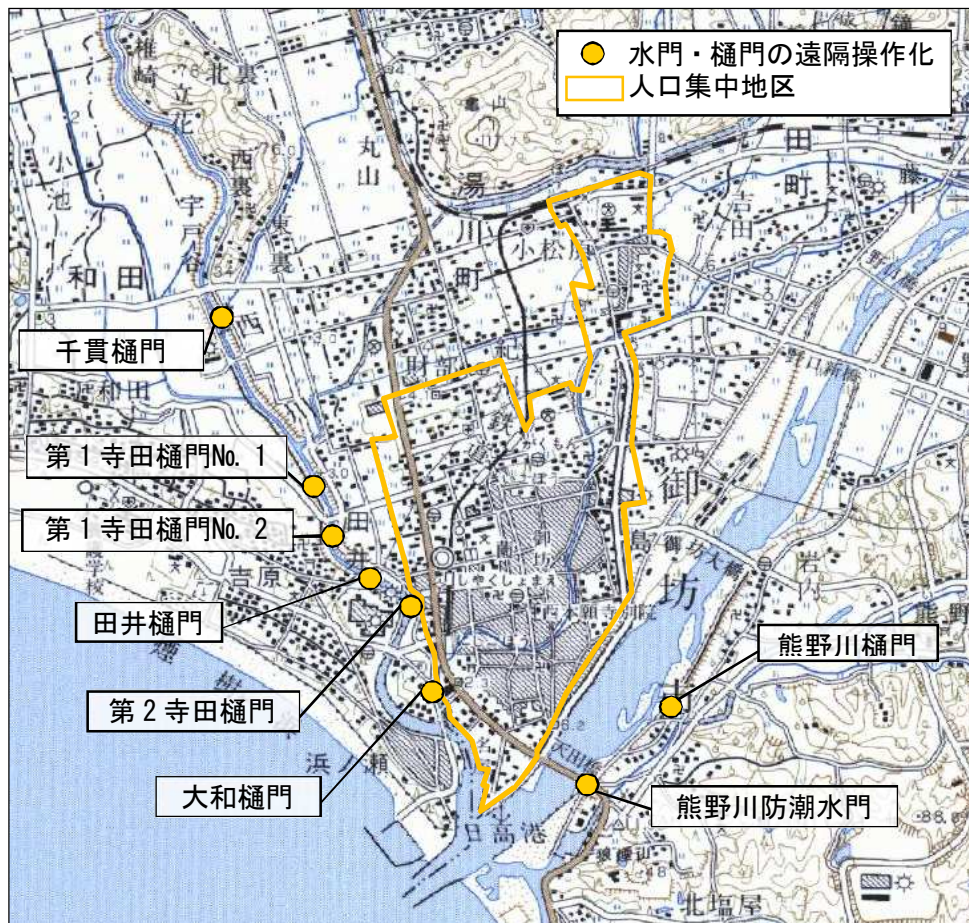
図 21 地震・津波対策位置図

また、堤防・水門・ポンプ場等の点検を行い、必要に応じて遠隔操作が可能なシステムへの変更を図っていくものとし、当面、下川の^{だいお}大和樋門等8水門・樋門の遠隔操作化を図る。
