# 平成23年9月台風12号及び豪雨気象概況

【田辺龍神線(田辺市中辺路町水上～みなべ町清川)】

## 平成23年9月台風12号による被害状況

# 災害関連事業の概要

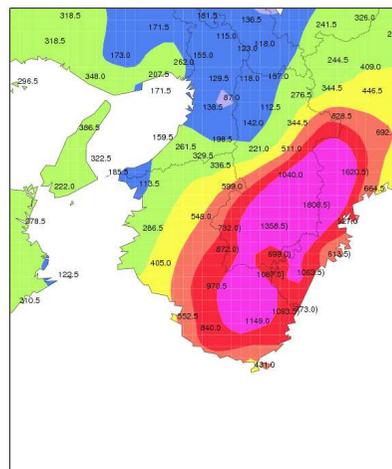
8月30日18時～9月4日24時のアメダス期間降水量  
和歌山地方気象台提供

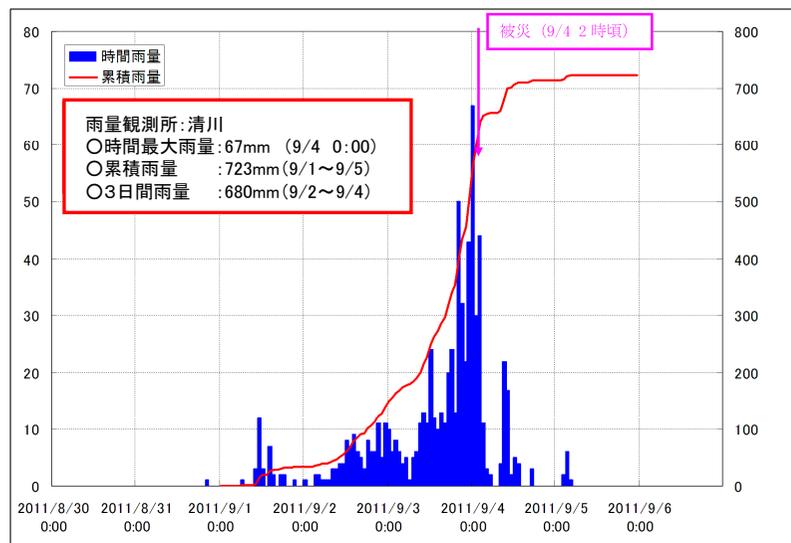
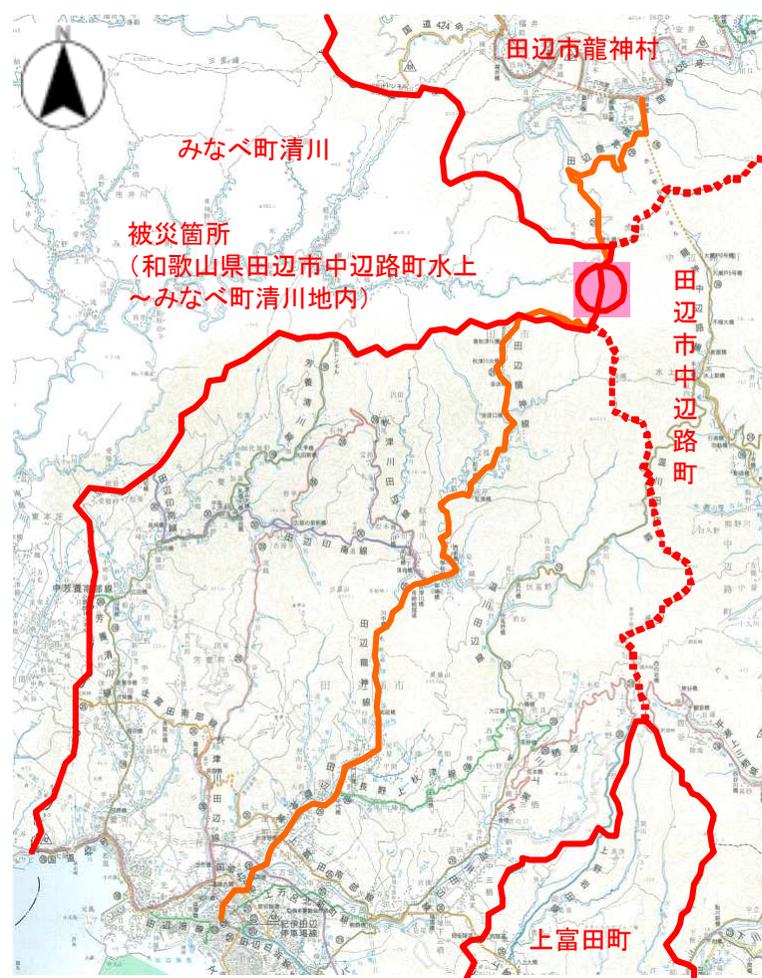
雨量観測所「清川」の降水量(H23.08.30～09.06)

9月1日から5日にかけて、累計雨量で723mm、  
時間最大雨量は67mmを記録した。

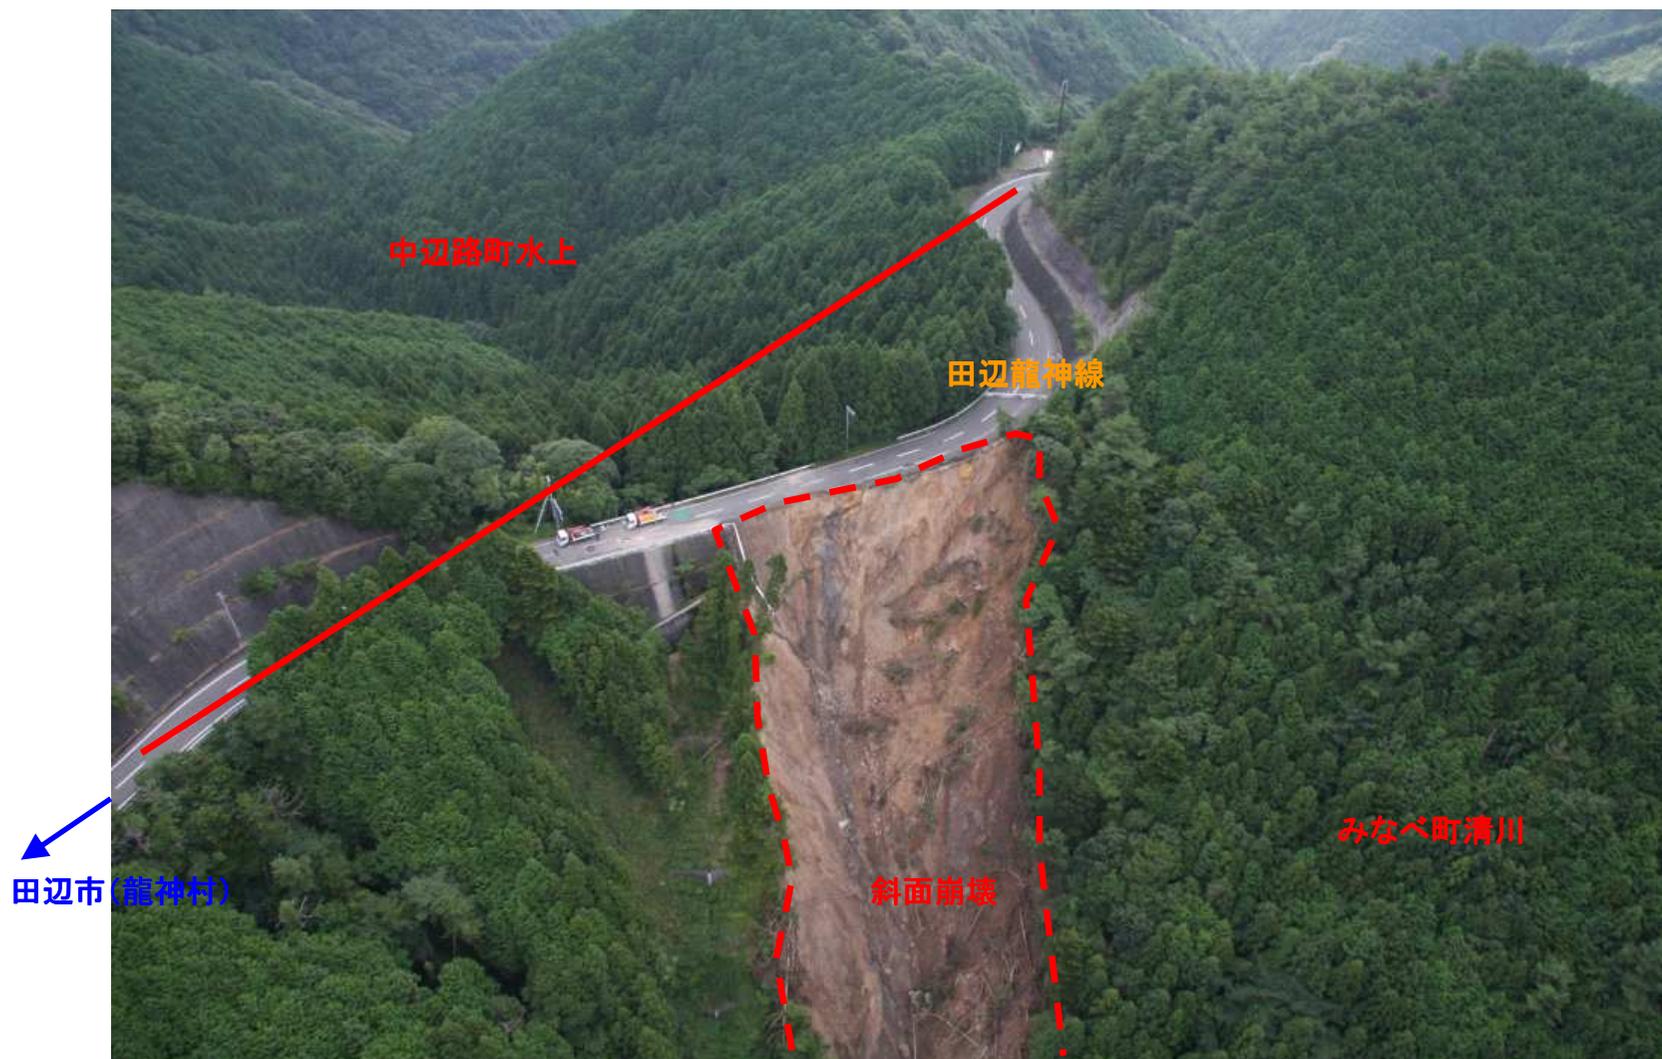
平成23年9月台風12号により、みなべ町清川地内の斜面崩壊が発生し、緊急輸送道路である田辺龍神線が全面通行止めとなった。
